【第2蒸留塔供給槽オートストレーナ液張中、エア抜きベントに接続したブレードホースからの第2再生溶剤漏洩】 【第1報】

○発生日時：令和5年(2023年)10月20日 14時15分頃（床面に液漏れを確認した時間）

○発生場所：当初施設 蒸留エリア（管理区域レベル1）

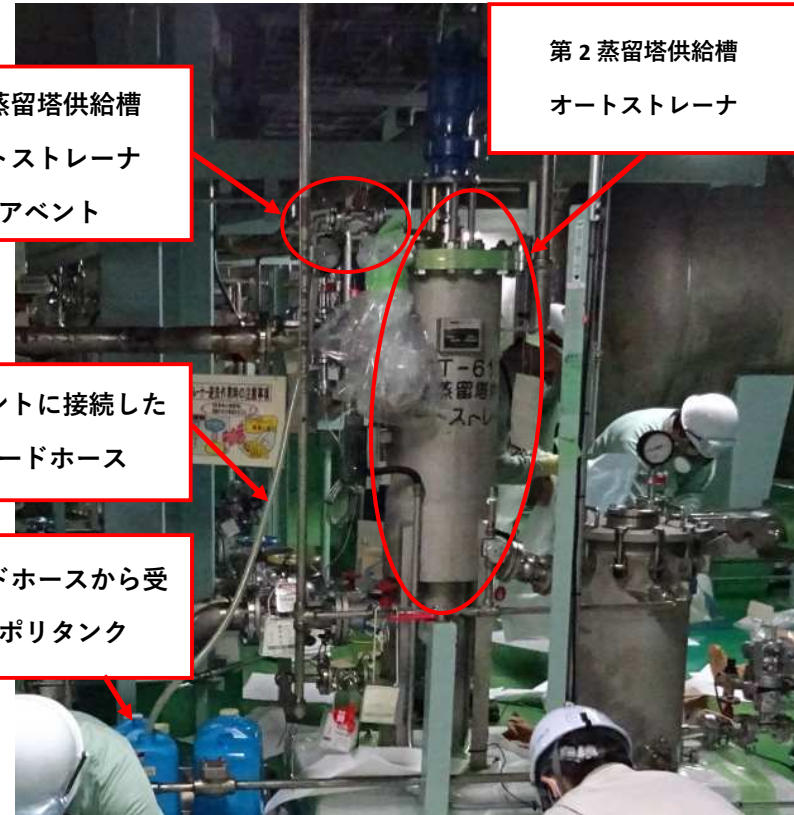
第2蒸留塔供給槽
オートストレーナ
エアベント

第2蒸留塔供給槽
オートストレーナ

エアベントに接続した
ブレードホース

ブレードホースから受
けるポリタンク

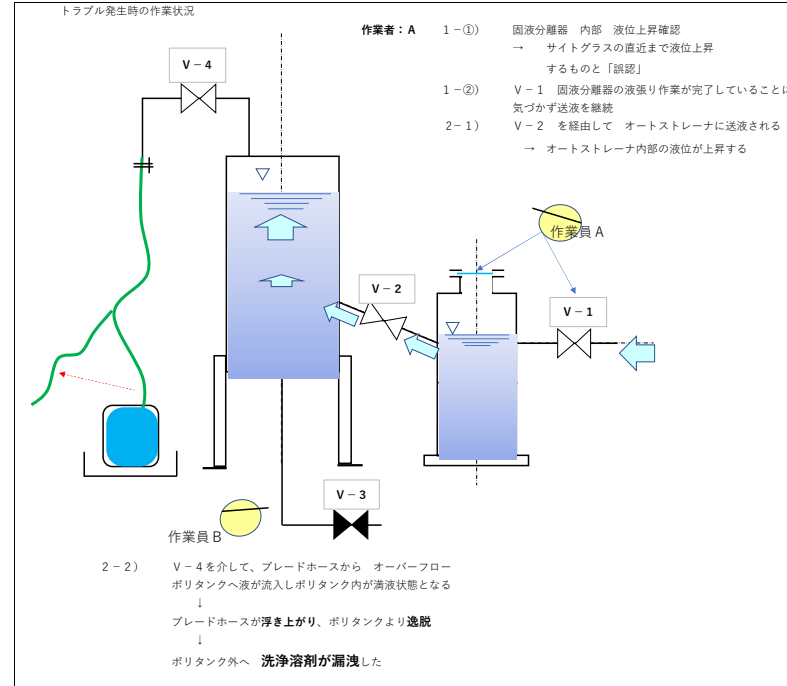
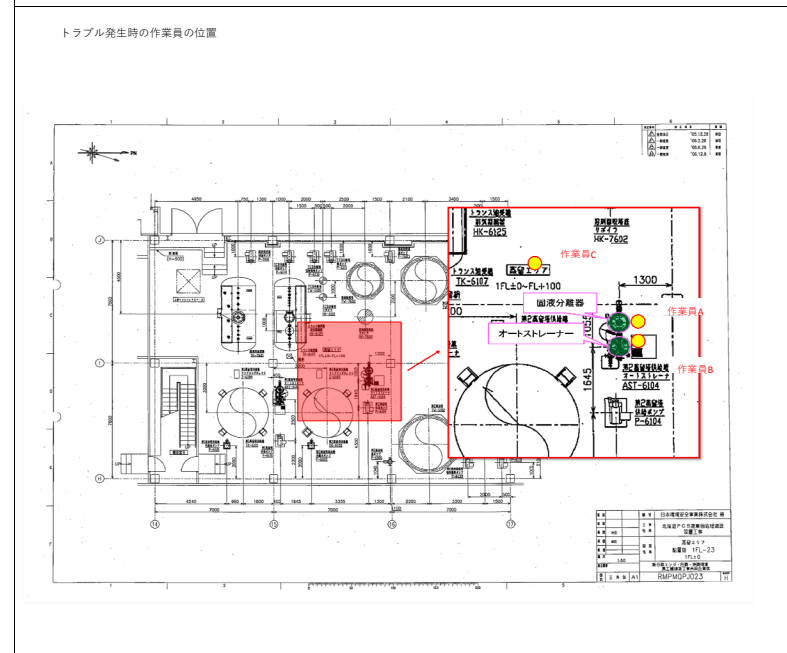
【トラブル発生時の状況】

事象概要	発生原因	再発防止対策
<p>(トラブル概要)</p> <ul style="list-style-type: none"> ・定期点検後の設備立ち上げのため、第2蒸留塔供給槽オートストレーナ（自動濾過装置）の液張り作業中の漏洩。 ・作業に当たっていたのは作業員A・B・Cの3名。 ・初めに作業員C（業務経験10年）は、第1蒸留塔供給槽オートストレーナの液張り作業を一人で行い、作業員A（本作業経験1回）及び作業員B（本作業未経験）のOJT教育を行った。 ・その後、第2蒸留塔供給槽オートストレーナの液張りを開始。 <p>3名の役割分担は次の通り</p> <ul style="list-style-type: none"> ・作業員A：固液分離器液張り作業 ・作業員B：オートストレーナ液張り作業 ・作業員C：OJT及び現場指揮 <p>・供給槽オートストレーナの液張り作業の前段階である固液分離器への液張り作業時、オートストレーナが満液となりブレードホースを通じてポリタンクも満液となったことから、ホースが外れホースから床に第2再生溶剤（洗浄溶剤）が漏洩した。</p> <p>※資料1「設備・状況写真」及び資料2「トラブル発生時の作業状況等について」参照</p> <p>(漏洩状況の概要)</p> <ul style="list-style-type: none"> ・床面上の漏洩範囲：約2m×約1m＝約2㎡ ・漏洩液量：約12.8L（漏洩液回収作業から推定） ・漏洩液中のPCB濃度：0.013mg/kg（卒業判定基準未満） ・漏洩液回収作業中の作業環境測定結果：0.16ug/m³ 	<p>供給槽オートストレーナの液張り作業の前段階である固液分離器への液張り作業時、作業員Aが固液分離器の液張り作業が完了しているにも関わらず、液張りを継続する必要があると思い込み送液を続けたこと、オートストレーナが満液となりブレードホースを通じてポリタンクに流れ出したことに作業員A・B・Cいずれも気付くのが遅れたことから、ポリタンクが満液となり、ホースが外れ漏洩が発生した。</p> <p>上記事象が発生した原因は次の通り。</p> <ol style="list-style-type: none"> ①直前に第1蒸留塔供給槽オートストレーナでOJT教育を実施していたが、作業方法及び注意点等を作業員A・Bに十分に認識させなかったこと。 ②作業員Cは、作業員A・BにOJT教育を行っていたのでまかせても大丈夫と思い、関係者と液張り作業後の作業について打合せを行っていて、現場指揮を適正に行っていなかったこと。 	<ul style="list-style-type: none"> ・現在検討中。
