最近の主なトラブル等について

平成 20 年度に当社の PCB 廃棄物処理施設において発生したトラブル、労働災害の主なものは次のとおりである。これらについては、各事業を所管する自治体等に報告をし、その指導を受けつつ、それぞれについて原因の究明を行うとともに、施設、体制の面から再発対策等を講じている。また、他事業所に情報提供等を行うことにより、類似トラブルの発生の防止に努めている。

表 1 平成 20 年度に発生した主なトラブル等

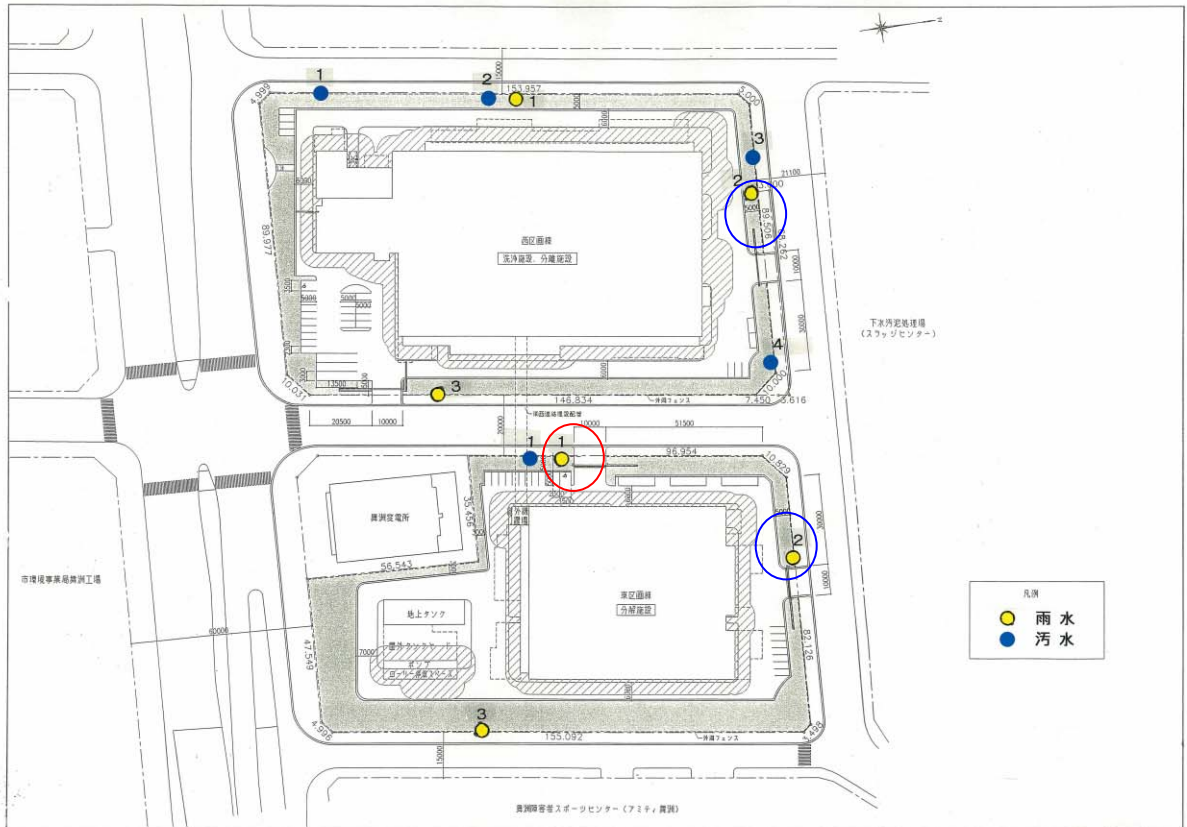
排水中 PCB 及びダイオキシン類モニタリングにおけるサンプリング位置図

この汚水5検体のうち、東棟汚水排水（トイレ、手洗い、洗濯等の生活排水及び空調機ドレン、器具洗浄排水等の中和処理水）1検体で13pg-TEQ/Lと維持管理値（10pg-TEQ/L）を上回った（なお、東棟汚水排水については、分析会社にて残っていた残液を再分析した結果4.3pg-TEQ/Lであった）。

また、雨水6検体中、西棟北側の排水及び東棟北側の排水の2検体が自主管理目標値（5pg-TEQ/L）を上回る7.0pg-TEQ/L、5.1pg-TEQ/Lであった。

- 維持管理値超過地点
- 自主管理目標値超過地点

汚水については、結果判明後速やかに、中和処理槽排水枡、手洗いのシンク、洗濯機の排水口に活性炭を設置した。また、既設の洗濯機4台に一時貯留タンクを整備するとともに、さらに洗濯機を2台増設した。

また雨水については、すべての油水分離槽6箇所に活性炭を設置するとともに、運転作業員を始め、不特定の作業員（定期点検時、補修工事時等）の靴の管理を徹底すると共に、2カ所の排水流域（屋根を除く）の清掃を定期的実施することとした。

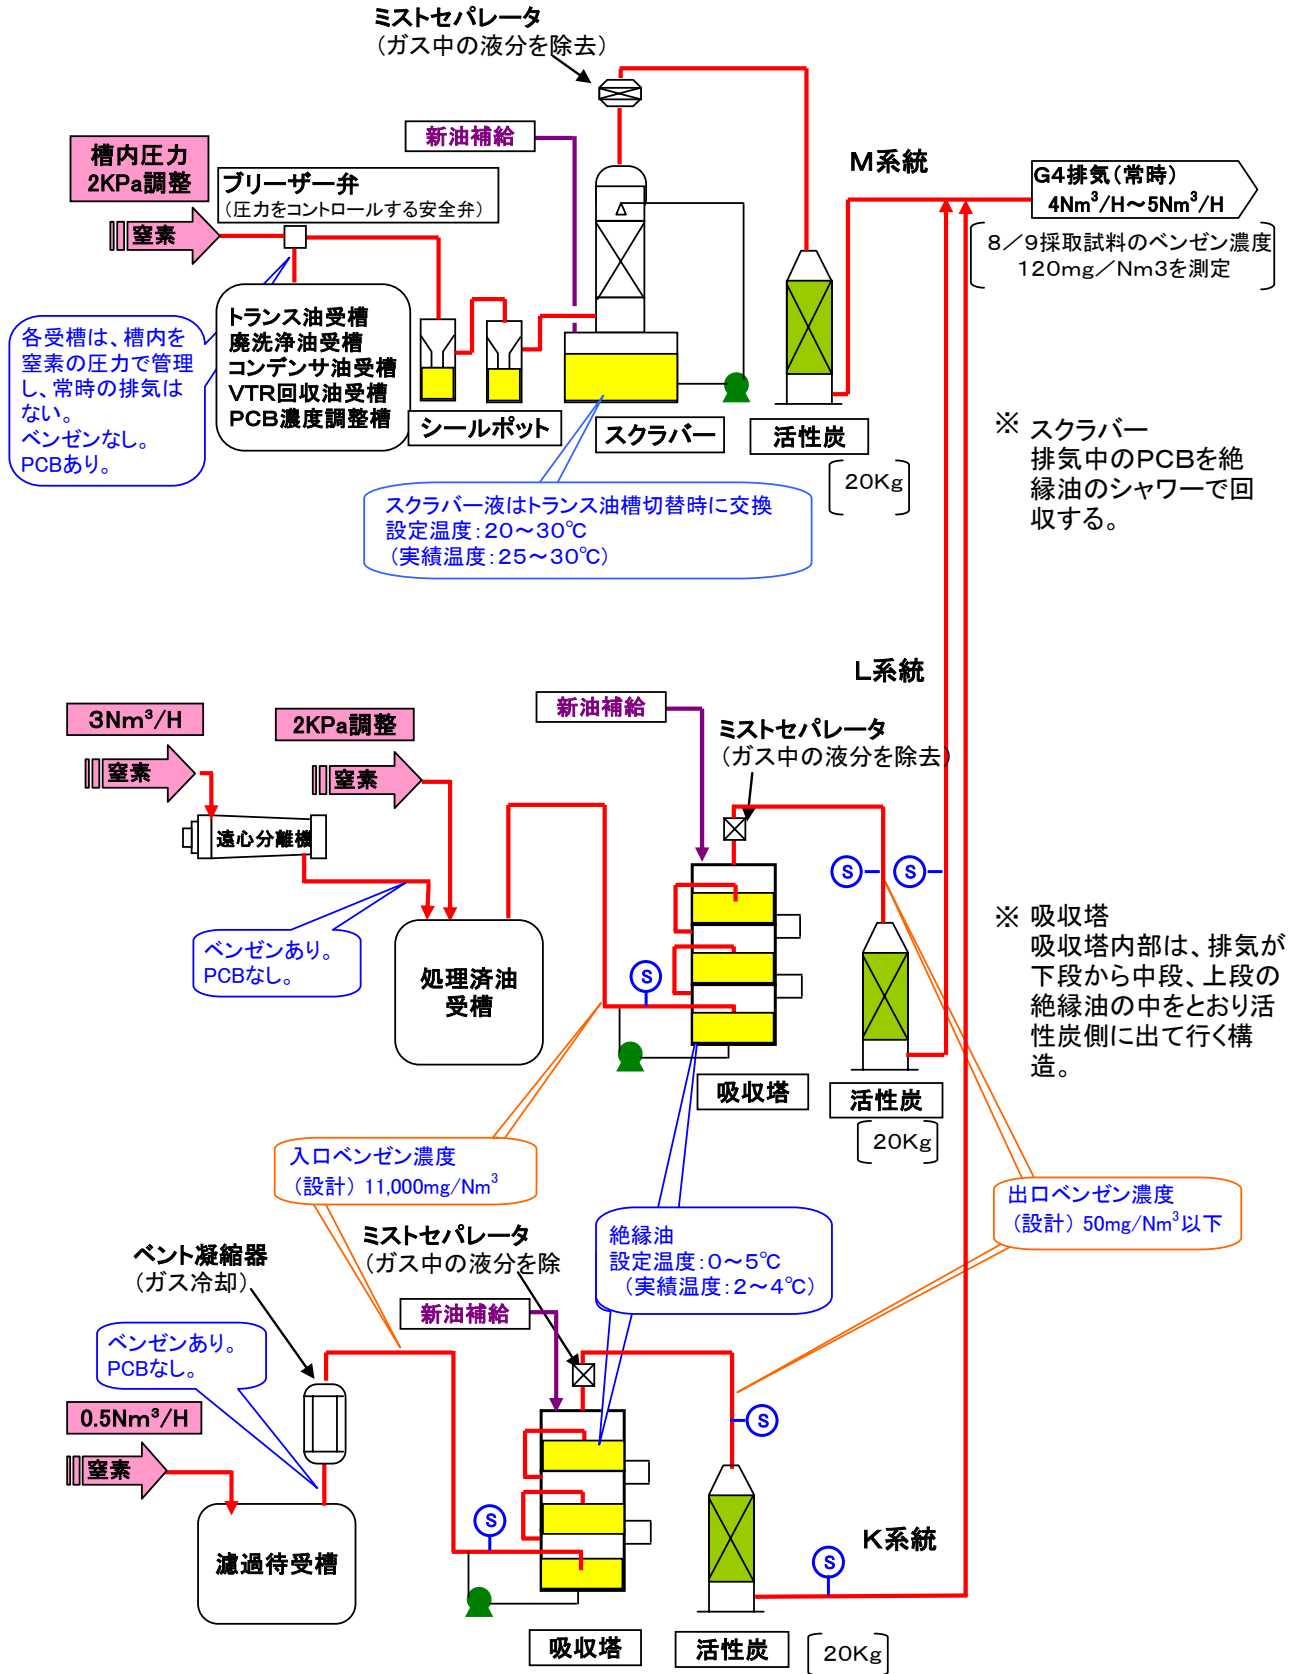
G4排気系統図

平成20年8月9日に採取した液処理設備の排気の測定点G4において、ベンゼンの測定値が120mg/Nm³となり、自主管理目標値50mg/Nm³を超過したことが、8月12日に分析会社より速報値の連絡で判明した。

今回のG4排気ベンゼン濃度の超過は、トランス油の処理量の増加により、液処理工程で発生するベンゼン量が増加し、吸収塔の絶縁油の12バッチ毎の交換ではベンゼンが吸収しきれず、高濃度のベンゼンが後段のセーフティネットの活性炭槽を通過し、活性炭も破過していたためと考えられる。

Ⓢ : 排気中のベンゼン濃度測定ポイント。
液交換頻度に合わせて測定。
(12バッチ目⇒8バッチ目⇒6バッチ目)

営業運転再開前に、G4排気の活性炭の交換、吸収塔の絶縁油の全量交換を行った。G5の排気系も同様に交換した。

吸収塔出口（活性炭入口）でのベンゼン濃度が50mg/Nm³以下とすることを目標に、絶縁油の交換頻度を、従来のトランス油の処理12バッチ毎から、8バッチ毎さらに6バッチ毎に見直した。しかし、絶縁油の交換頻度の増加では、吸収塔の能力が改善されず、活性炭がベンゼンに対してセーフティネットではなく吸着設備として機能していることが判明した。

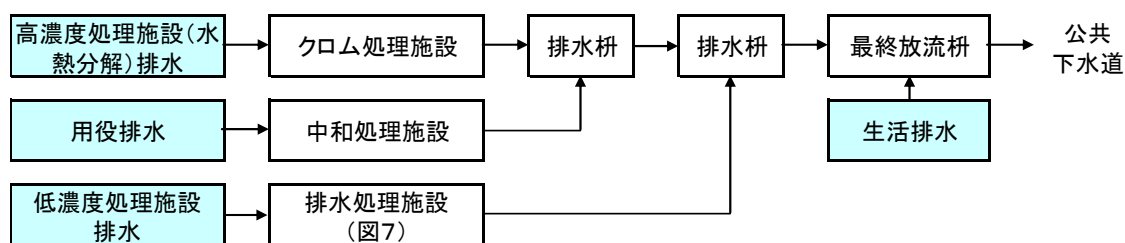
図4 排水系統図

東京事業所の排水は、高濃度 PCB 処理施設排水(水熱分解処理排水)、冷却水等の用役排水、低濃度 PCB 処理施設排水及び生活排水(し尿を含む)の系統があり、各排水は構内の枡で合流し公共下水道に放流している。また、測定は最終放流枡にて採水を行っている(図4排水系統図)。

原因究明のため、各排水の水質調査を行ったところ、高濃度処理施設排水や用役排水が排出されていないときに低濃度処理施設排水が放流されると、窒素含有量が高くなることが判明した。

低濃度処理施設では、PCB 分解工程で触媒として窒素成分を含む薬剤(DMI：C₅H₁₀N₂O：1,3-ジメチル-2-イミダゾリジン)を使用しており、この DMI が主な発生源と考えられる。

このため、低濃度処理施設の排水処理において粉末活性炭注入量を増量(対水量1%→2%)し運転することとした。現在、低濃度処理施設単独でも下水道基準を超えることがないよう効果的な活性炭の注入量を検討している状況であり、1.4%で40mg/lを下回る安定的な結果を得ている。

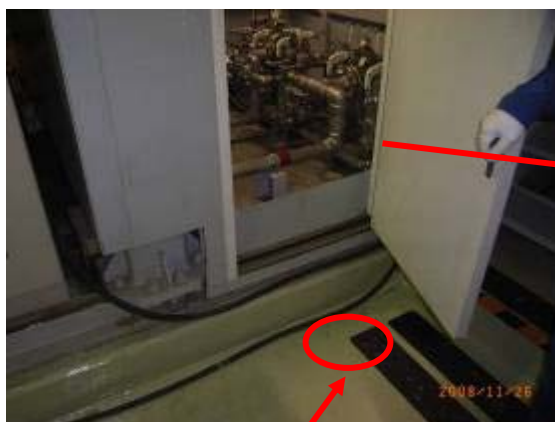
運転データによると、通液後約30分は漏れが発生していないが23時55分過ぎから漏れが発生している。ストレーナ室の床は洗浄液が外部に出ないように全体がオイルパン（防液堤）構造となっていたが、推定漏洩量は約400ℓのうち2～3ℓがドア部から室外に漏洩した。オイルパンの高さは20cm程度あり、この程度の漏洩量ではオイルパン内にとどまる設計であるが、液面の変動により室外へ流出したものと考えられる。

写真5 流出場所：オイルパンを超えて2～3ℓが作業場に流出

ストレーナ清掃については、これまでもトラブルが発生していたことから漏れ確認等手順の見直し等を行っていたところである。今回の漏洩を受けた対策として、ストレーナ洗浄作業が手順書どおり確実にされるよう現場に手順チェックリストを掲示した。また、当該ストレーナ室に漏洩検知センサー（パトライト警報付）を設置するとともにパトロール時に外部から確認できるように覗き窓付のドアへ変更した。さらに、引き続き教育等により再発防止の徹底を図った。

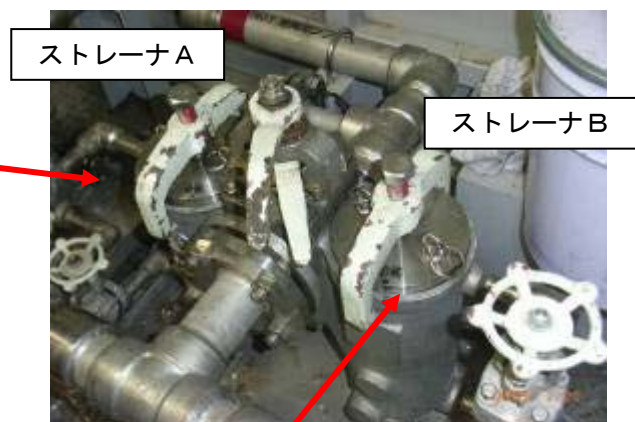
原因は、ストレーナB蓋固定金具の爪の掛りが浅かったため、ストレーナBへの通液から30分後までにポンプの発停により金具がズレて蓋部から漏れたものと推測される。

写真6 ストレーナ：爪状の金具がはずれ、フタの間から漏洩

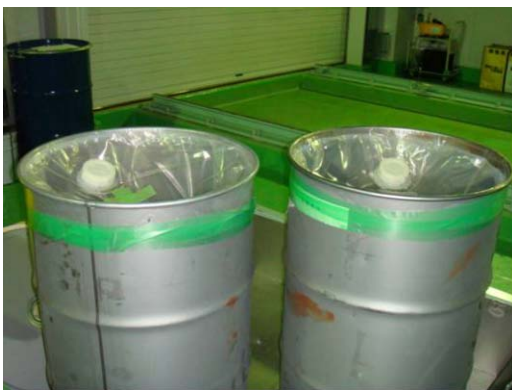
【回収したドラム缶】

平成21年1月29日(木)、西棟TCB/PCB分離設備の洗浄廃アルカリ水5,510リットル(ドラム缶29缶)を産業廃棄物処理業者に処理委託のため払い出したところ、払出先業者担当者より、点検したところマニフェストに記載の内容と異なる2缶があるとの連絡があり、誤払い出しが疑われた。

各々のドラム缶の蓋には、表示札を貼っていたが、ドラム缶が混在した環境下、ドラム缶の移動やサンプリング時にドラム缶の上蓋開閉を行った際に、溶媒のドラム缶2缶の表示が洗浄廃アルカリ水の表示と入れ替わったと推測している。

対策として、施設内に保管している運転廃棄物のドラム缶の表示管理を見直し、ドラム缶の内容物とその保管場所などの特定が確実に出来るシステムの構築、ドラム缶表示方式、手順の新ルールの制定とその徹底を図ると共に、専任の管理責任者を定め再発防止に努めている。

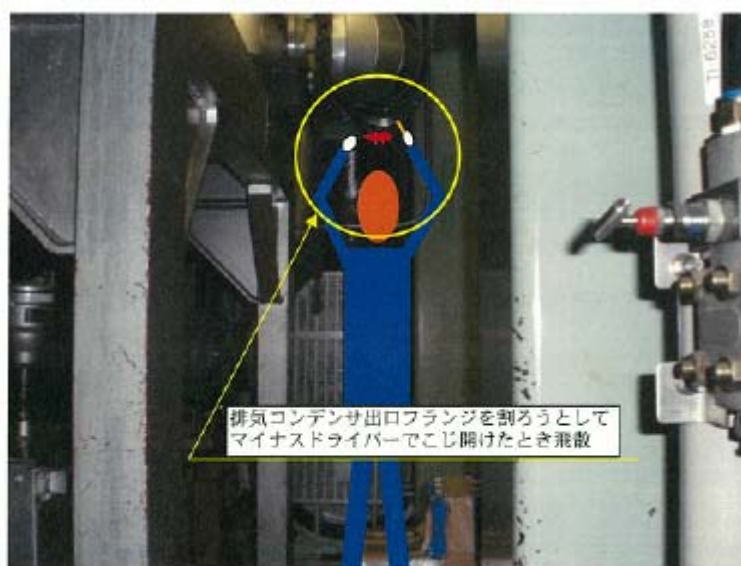
その後、排気コンデンサを吊りおろすためのチェーンブロックのセットを行い、16：35に排気コンデンサのフランジを再度割ったところ、液が溢れ出た。このとき、作業員は狭いスペースで上向き作業を行っていたため、液が顔にかかり目に入った。

15：00頃にフランジにつながる配管の温度計を抜いたため、排気ダクト内の圧力バランスが変わって、フランジの後段のダクトに溜まっていた液が逆流してきたと考えられる。

そのような状況で、作業員がフランジから液が出ないと思いこみ、ゴーグル等の防護具もつけずに作業を行ったため、飛液という結果になった。

対策として、液が出る可能性のある作業では常に防護具を着用することとした。

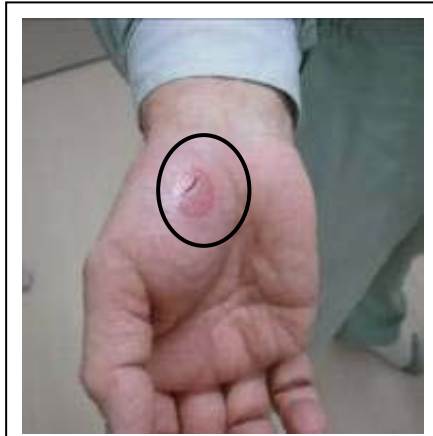
被災箇所

平成21年2月10日(火)14時00分頃、グローブボックスで小型コンデンサ(約40kg)の手解体作業を行っていた作業員が、コンデンサの缶体の角をつかんで缶体を手前に移動しようとした際、右手が滑ってコンデンサ解体切断時に発生していた突起部に当たり、保護具である手袋(アウターグローブ、ポートグローブ、ラテックス手袋×2、切創防止手袋)を貫通し、罹災した。傷は幅5mmの切創で微出血があった。

缶体を切断した際に生成した突起部があったが、そのまま手前に移動させた。切創防止手袋は、横方向の切創には強いが、鋭利なもので刺す方向には弱かった。

対策として、コンデンサの移動を容易にするため、作業床面にパンチングメタル(多数の小孔を有する金属板)を敷いて使用することとした。また、コンデンサを移動させる時は、治具により切断後の突起物やバリを取り除いた上で行うことを標準化した。

さらに、缶体切断時に突起部が生成しない切断方法を要領書に明記した。小型コンデンサ以外の手解体作業においても、突起部やバリが生じた場合は治具により取り除くこととした。

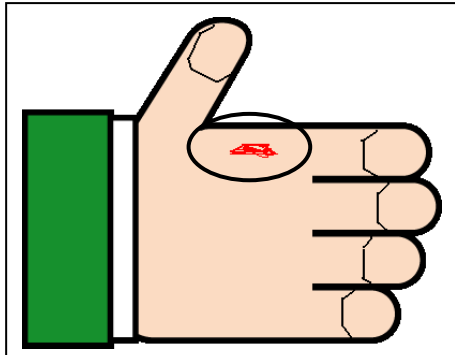
被災箇所（甲部）

平成21年2月25日(水)16時20分頃、切断済みのコンデンサ蓋に接続されているガイシの解体作業時、使用している工具の先端が落下したため、切創防止用の耐熱手袋を外して拾おうとした。右手の耐熱手袋を外した後、左手の耐熱手袋を外そうとした際、右手のポートグローブが滑り、右手甲部が解体中のガイシの鋭利な箇所接触到し、保護具を貫通し、罹災した。傷は幅約2cmの切創で出血があった。

ガイシの解体で鋭利部を生成させていたが、安全性を確認せずに耐熱手袋を脱いでしまった。また、当該作業員が入社2ヶ月目で経験が浅かった。

対策として、コンデンサ蓋解体作業においては耐熱手袋を原則常時着用とすることとし、作業後に耐熱手袋を外す際は安全性を確保した上で外すこととした。また、経験の浅い作業員に対しては、PCBの非管理区域で実工具を用いた訓練を実施した上で、管理区域内作業に配属することとした。

さらに、トランスやコンデンサの手解体作業において耐熱手袋を外す作業をリストアップし、原則常時着用とするよう対策を講じた。
