最近の主なトラブル等について

平成21年度に発生した主なトラブル等

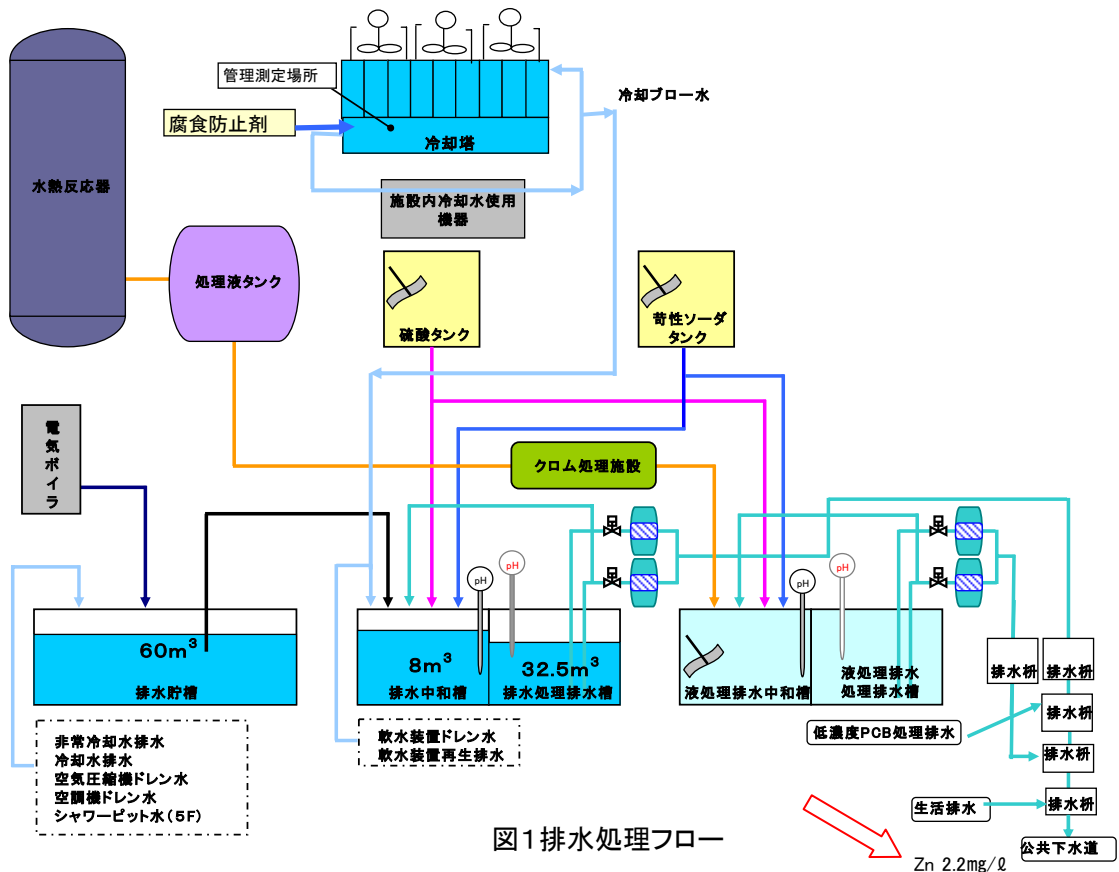
図1 排水処理フロー

当施設のプラント用冷却水は配管腐食対策のため亜鉛を含む防食剤を使用している。この冷却水は水中の汚泥濃縮等を防止するため断続的に用役排水系に排出(ブロー)し新しい水を加えており、これが亜鉛の排出源と推定された。冷却ブロー水については定期的(月1回)に亜鉛濃度の測定を行い、亜鉛濃度が 2 mg/lを超えることがないように薬剤注入量の管理しているところであった。

亜鉛の排出源が用役排水系の冷却ブロー水であることを確認するため、他工程排水の亜鉛濃度を測定したところ、水熱分解系の亜鉛濃度は 0.08 mg/ℓであり、低濃度処理施設からは不検出だった。このことから用役排水系外からの影響はほとんどないものと判断された。また、基準超過時には一時的に高濃度の亜鉛を含む冷却ブロー水が排出されたことが考えられることから濃度変動を調査することにした。冷却ブロー水の亜鉛濃度の管理値を 1.5mg/ℓで運転した際の濃度変動の調査結果を行ったところ、亜鉛濃度は 1.1～1.5 mg/ℓの変動範囲であり一時的に管理値を超えるような値は確認できなかった。

このことから、高濃度となった原因の特定は困難であったため、防食剤の種類を亜鉛濃度の低いものに変更することとした。また、冷却ブロー水の亜鉛濃度の管理値を 2 mg/ℓから 1.5 mg/ℓに変更するとともに、亜鉛濃度を週1回測定して管理を強化することとした。防食剤の変更を8月下旬に行なったところ、以降の冷却ブロー水中の亜鉛濃度は 1.3 mg/ℓ以下で良好な結果となっている。

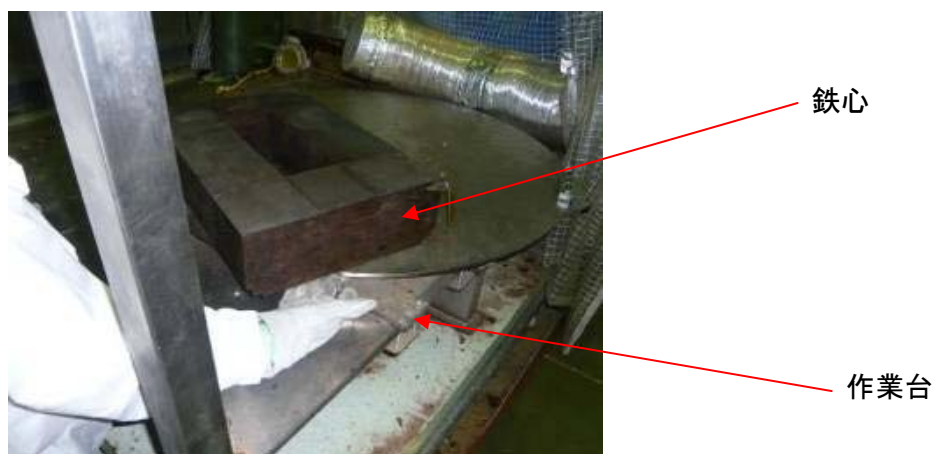
(写真1)鉄心に挟まれた状況の再現写真

平成21年6月26日(金)、豊田事業所の小型トランス解体作業において、解体作業中の鉄心(トランス内の部品の一部)150kgを解体しやすいように故意に倒した際に、鉄心と作業台の間に作業員の右手の中指と薬指が挟まれ(写真1)、負傷(裂傷、骨折)した。

原因は鉄心を立てた不安定な状態で作業をしていたこと、手解体の作業台は作業面が狭く、高いので作業がしづらかったことである。

今後このような事故が再発しないように、緊急の安全ミーティング(即日)、OJT教育での再訓練(6/29,30)を行った。また、小型トランスコア解体作業は手作業ではなくパレタイジング・クレーン及び傾転機を使用して鉄心を倒し、安定した状態で作業を行うよう徹底した。更に当面の間、鉄心解体作業はベテラン作業員が監視することとした。

また、設備上の対策として、手解体作業台を広げること、作業台の高さを約250mm低くし700mmにした。

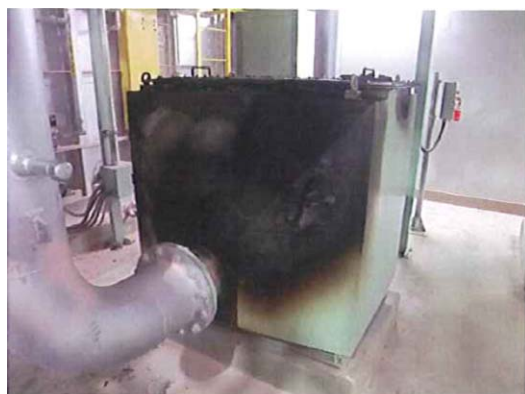
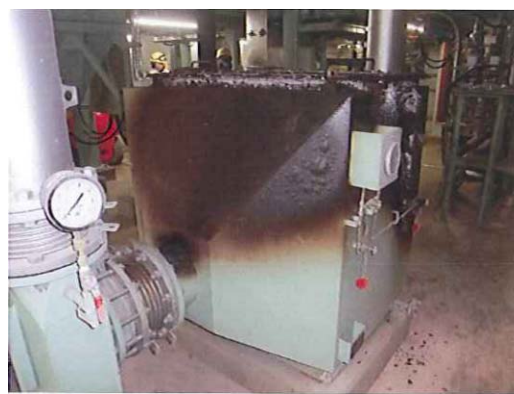
(写真2)焦げた活性炭吸着塔

平成21年8月8日(土)13時24分頃、2期施設プラズマ溶融分解炉ドラム缶投入室の排気処理用の活性炭吸着塔(1650 mm×1260 mm×高さ1300 mmの鉄製の箱)より火災が発生し、活性炭吸着塔の外部の鉄板の表面塗装が焦げた。消火器による初期消火により炎は3分後に消し止めた。

(ガス入口側)

(ガス出口側)

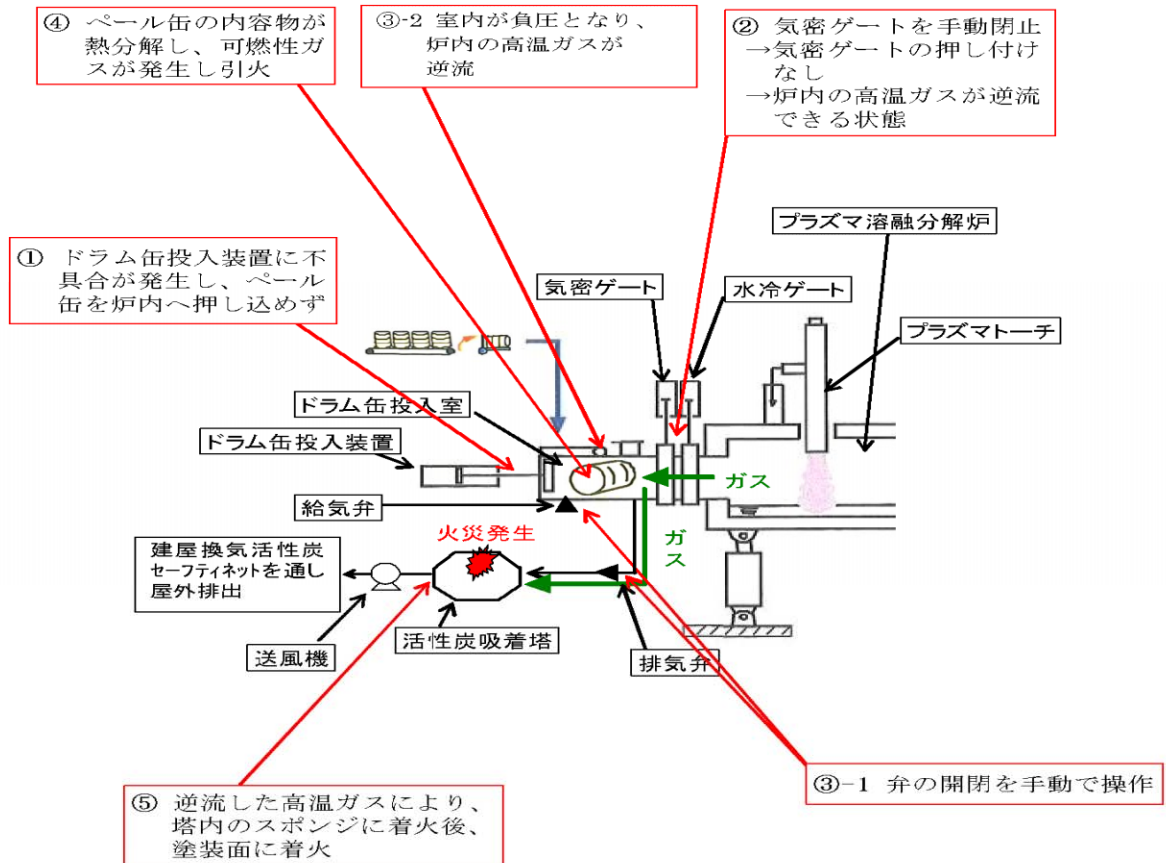
(図2)火災の原因

当日午前が発生した運転上の不具合(下記の①)により、自動運転から手動操作へ切り替えていたが、操作マニュアルに不備があったため、手動操作による操作時に下記の異常事態が発生し、活性炭吸着塔の火災に至った。(図2参照)

- ①ドラム缶投入装置に不具合が発生し、ペール缶をプラズマ溶融分解炉へ押し込めない状態になった。
- ②そのため、気密ゲートを手動操作により閉止したが、プラズマ溶融分解炉の気密性を保つための気密ゲートの押し付け操作(自動運転の場合、この操作は自動で作動する。)を行っていなかったため、ゲートにすき間が生じ、プラズマ溶融分解炉の高温のガスがドラム缶投入室へ逆流できる状態になった。
- ③その後、ドラム缶投入室内の排気を制御する弁の操作を手動で行ったところ、弁の開閉操作を誤っていたため、ドラム缶投入室内が負圧になり、気密ゲートのすき間からプラズマ溶融分解炉の高温のガスがドラム缶投入室へ逆流した。

- ④ドラム缶投入室内のペール缶が加熱され内容物のビニールが熱分解し、可燃性ガスが発生し引火した。
- ⑤逆流した高温のガスにより、活性炭吸着塔内のスポンジに着火するとともに、活性炭吸着塔の塗装面に着火した。

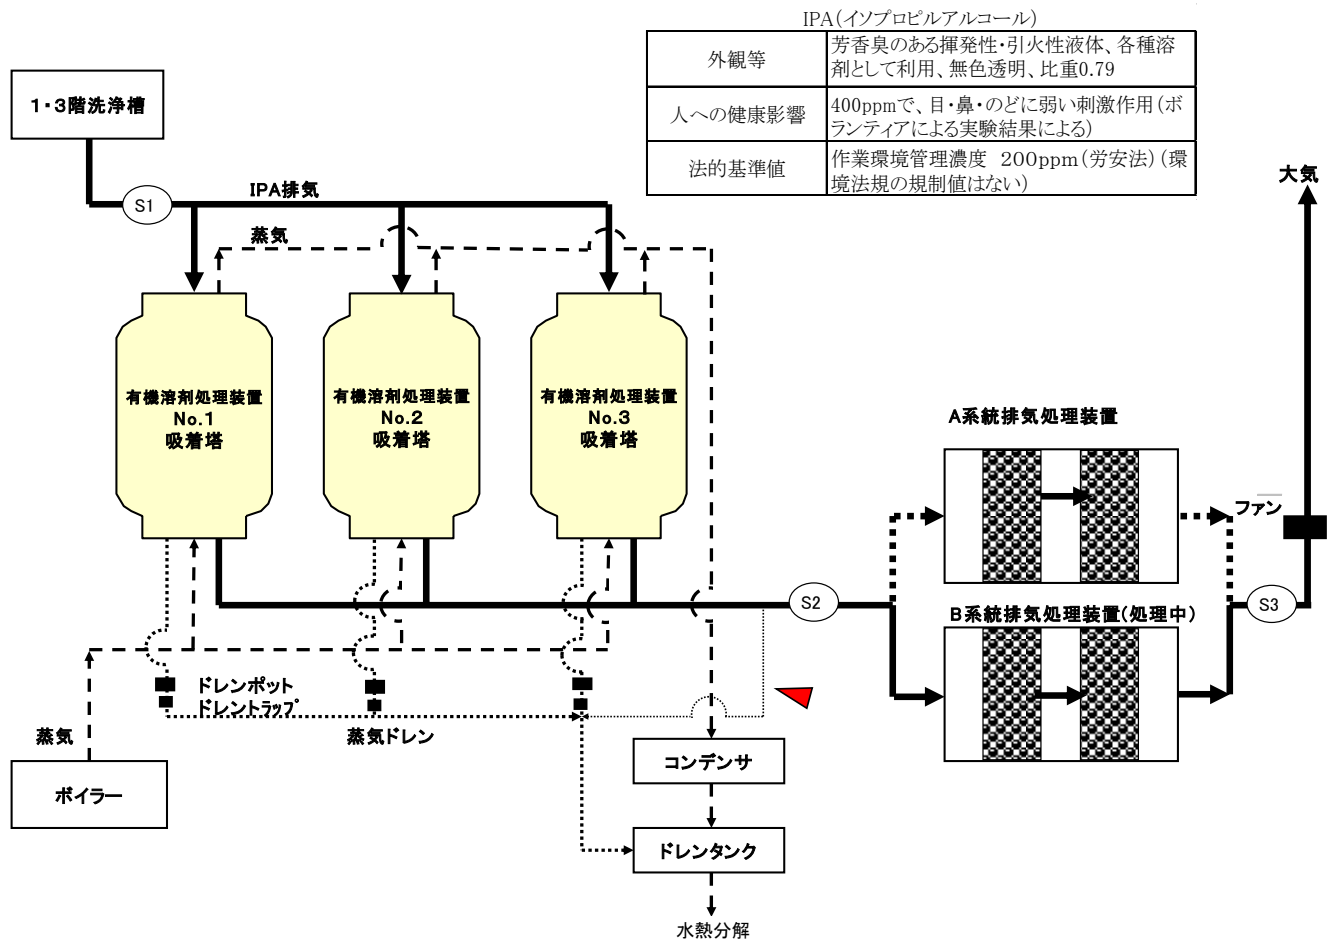
(図4)有機溶剤処置装置処理フロー

(イ)有機溶剤処理装置ドレン配管からの排気系へのIPA混入

有機溶剤処理装置内で発生するドレン水(蒸気の凝縮水)は、ドレン配管によりコンデンサを経て回収溶剤ドレンタンクに導かれる。このドレン配管には、吸着塔で処理された排気ダクト内のドレン水もドレンタンクに流れるように接続されていたことから、排気ファンの吸引力によりドレン配管中のIPAが排気ダクト側に逆流し、排気中のIPA濃度を高めることが懸念された。そのため当該ラインを排気ダクトと切り離し、直接ドレンタンクに接続する工事を実施した。

(図4▲部)

試験運転において、簡易法(ガス検知管法)により IPA を測定し問題のないことを確認後、9月16日から運転を再開した。しかし、運転再開後においては、蒸気量の不足、排気風量の過剰による装置内の活性炭層厚の偏在が確認されたため、蒸気量及び風量の再調整を実施した。対策の効果を確認するため、有機溶剤処理装置入口(図中 S1)、同出口(同 S2)、排気処理装置出口(同 S3)の排ガス中の IPA 濃度を定期的に測定しながら運転を行い、両出口(S2,3)における IPA 濃度はいずれも 5ppm 以下と良好な運転を継続できることを確認した。

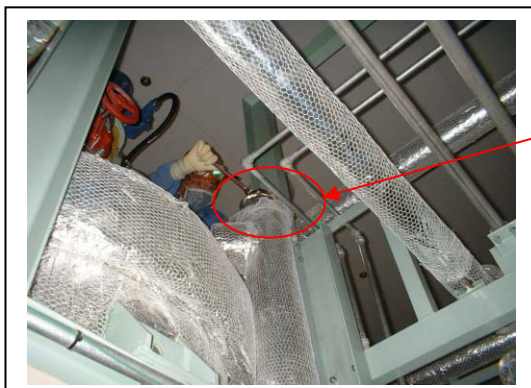
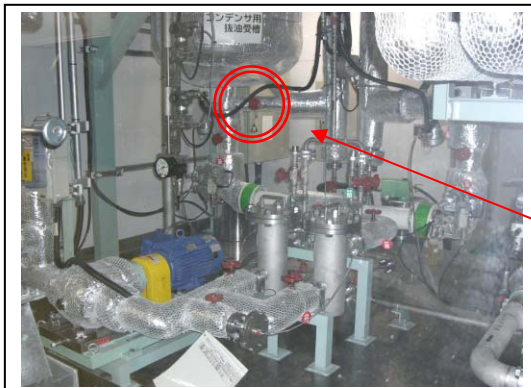
(写真3)

コンデンサ用抜油受槽は作業開始前に空にしていたが、窒素による槽内残圧が大気圧よりも約16kPa高かったため、レベル計と同受槽をつなぐ配管の弁を開としたときに、レベル計内の洗浄油に圧力が加わり、漏洩に至った。弁操作前に受槽内の圧力を確認する手順と上部フランジを閉める手順が作業手順になかった。

レベル計上部

コンデンサ用抜油受槽下部

レベル計上部から洗浄液が漏洩

- ① 槽内圧力をチェックし、大気圧以上の場合は圧抜きを行う。
- ② 受槽への送液操作前に、上部フランジを取り付ける。
- ③ 上部フランジを外す前に、レベル計上部を油吸着剤で養生する。

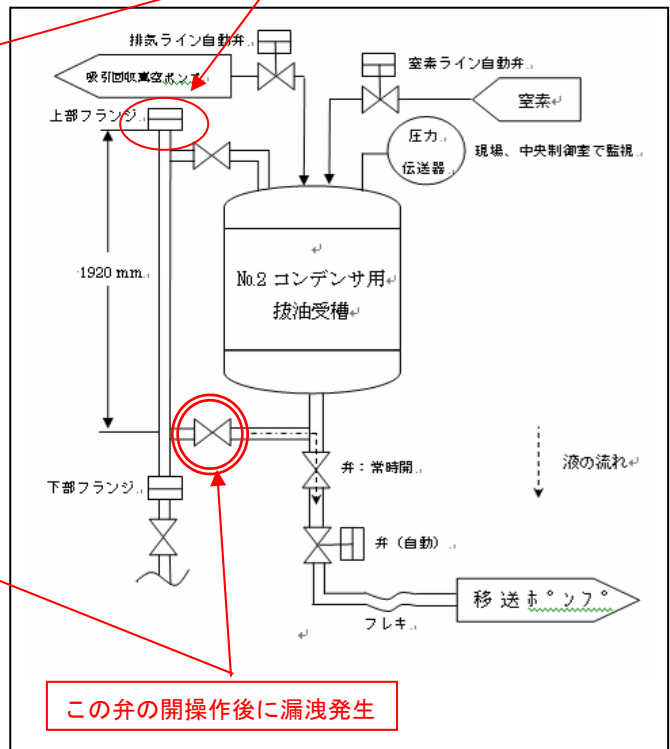
(図5)

14:25に洗浄油を受槽側に送液するためレベル計下部の弁(写真4及び図5)を開けたところ、洗浄液がレベル計上部から約1ℓ漏洩し、そのうち数十mℓが作業員の作業服の左上腕部分から手首部分に被浴した。(保護具は他にヘルメット、ゴーグル、活性炭入り簡易マスク、ラテックス手袋を着用)

この弁の開操作後に漏洩発生

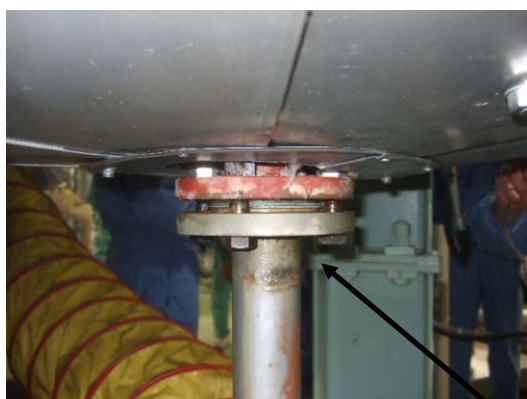
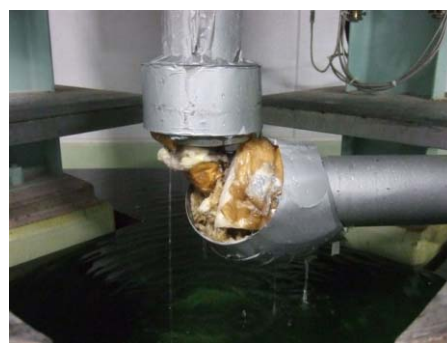
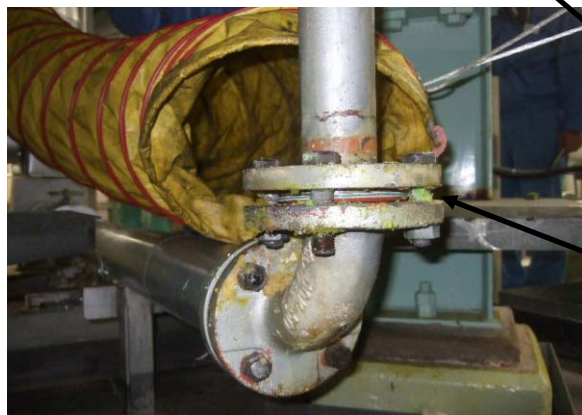
(写真4) 第1塩酸回収塔下部の配管

平成21年12月6日(日)10時30分、PCB分解反応が完了したので、反応液サンプリングのため東棟反応セクション室2階に入室した際、塩酸の臭いに気づき同室1階の塩酸回収ラインを点検したところ、第1塩酸回収塔底部より塩酸の漏洩を発見した。(写真4)

漏洩発生が判明した直後

結露防止のカバー撤去後

微小な漏洩があったフランジ①

フランジ①からの漏洩による腐食で
ナットが緩み、漏洩を起こしたフランジ②

第1塩酸回収塔下部のフランジ②のボルトが腐食していることから塩酸によるボルトの腐食により当該箇所のフランジ締め付け力が低下し塩酸が漏洩したものと考えられた。

夏期定期点検中に回収塔内を確認・清掃のためフランジ①を取り外し、清掃・復旧後に気密試験にて問題ないことを確認していたが、締め付け不良による微小な漏洩があり、徐々にボルトを腐食させていたものと推定された。

これは、第1塩酸回収塔下部のフランジ①には、回収塔の結露防止外装板が近接しておりフランジ締め付け作業において作業性が悪く、若干片締めになっていた、または、再使用したボルトが経年劣化により締め付け不良が発生していたことが疑われた。

対策として、結露防止外装板を取り外して健全な作業性を確保して作業を行うこと、また、フランジが均等に締め付けられていることをゲージ等で確認することを徹底し、結露防止外装板の取付は、運転により異常の無いことを確認した後に取り付けることとした。

また、漏洩検知器を塩酸関連のオイルパン内に追設することで、万が一漏洩した場合も早期発見が可能となるようにした。
