最近の主なトラブル等について

平成 22 年度に当社の P C B 廃棄物処理施設において発生したトラブル、労働災害の主なものは次のとおりである。これらについては、各事業を所管する自治体に報告し、その指導を受けつつ、それぞれについて原因の究明を行うとともに、施設、体制等の面から再発防止対策を講じている。また、他事業所に情報提供を行うことにより、類似トラブルの発生の防止に努めている。

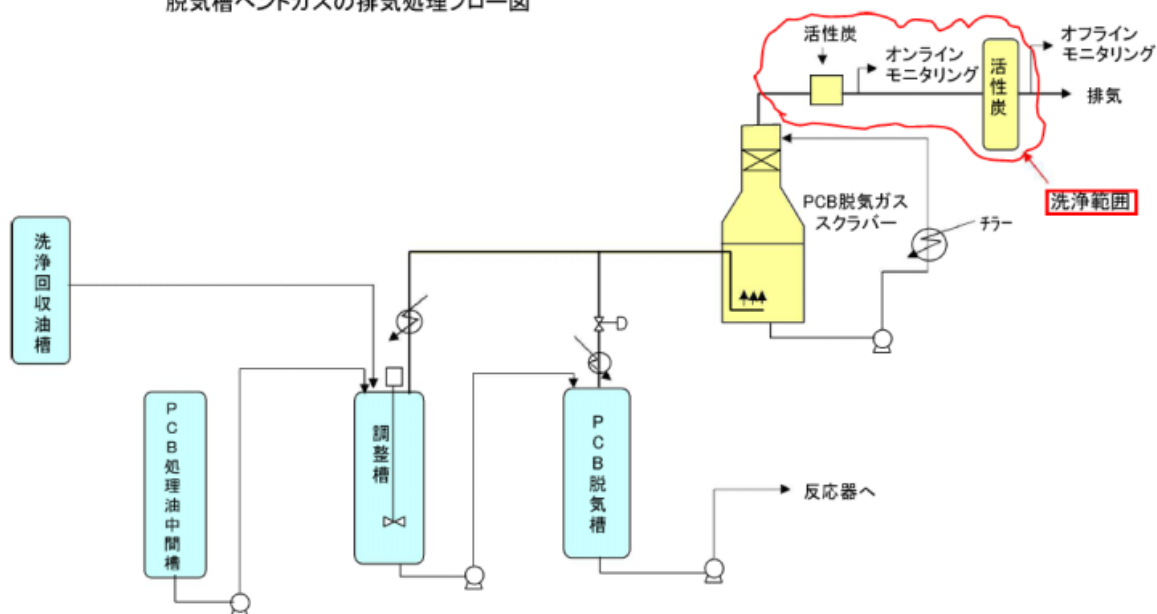
脱気槽ベントガスの排気処理フロー図

ただしダイオキシン類濃度は、測定 21 箇所中、東棟脱気槽ベントガス A 系において 0.24 ng-TEQ/m³N と自主管理目標値 (0.1ng-TEQ/m³N) を超過しました。機器の点検、原因調査を行い、対策を実施しました。

- ・ オイルスクラバー及び活性炭吸着槽の管理状況を確認したところ、スクラバーオイルの交換は 6 月 24 日に実施、2 箇所の活性炭の交換は 7 月 6 日及び 7 月 8 日にそれぞれ実施していました。当該系統のサンプリングは、7 月 9 日でした。
- ・ 調整槽及び PCB 脱気槽への液移送時に上昇の原因があるものと判断し、10 月 7 日及び 8 日に液移送を行った場合と行わない場合の PCB 濃度を内部分析にて測定したところ、ほとんど差のないことが判明しました。
- ・ 次に、10 月 9 日から 11 日までセーフティネット活性炭前で一定量の窒素を流しながら PCB 濃度を測定したところ、本来ほぼゼロとなるはずのところ、セーフティネット活性炭後において、0.004mg/m³~0.006mg/m³ との結果であったことから、配管等の汚れが原因と疑われたため、同系統によるテスト運転を取りやめ、配管等の内部洗浄を実施することと致しました。
- ・ 内部洗浄を 22 日まで実施し、25 日テスト運転中に PCB 濃度を測定して 0.00079mg/m³ と低減したことを確認しました。また、29 日に行った外部機関による分析の結果は、0.00061ng-TEQ/m³N (PCB 濃度は、0.000066mg/m³N) で自主管理目標値 (0.1ng-TEQ/m³ N) を満足しました。
- ・ これまで内部測定は、1 回/週、GC-ECD により排気中の PCB 濃度を測定していましたが、12 月から 1 回/月、GC/MS による脱気槽ベントガスの内部測定を追加して、排気中の PCB 濃度を小数点以下第 4 位まで測定することとし、管理強化しました。
- ・ 再発防止に向けて、平成 23 年 2 月に活性炭吸着槽を増強するとともに、今後、系の汚染状況の定期的なチェックを実施することとしました。

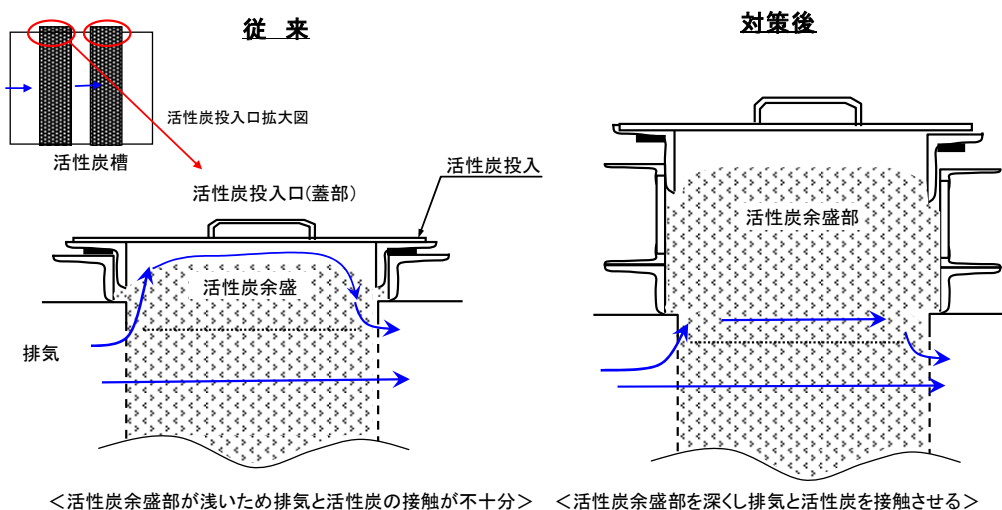
図2 活性炭の積増し

同時期から前処理系の局所排気を監視している OLM での高濃度 PCB 濃度が瞬間的に計測されインターロックが作動する状態が多く発生している。作業場では通常作業中でトラブルも発生していないことから、主に排気処理における対策（活性炭の交換や追加、スクラバー液濃度の適正管理等）を講じ、平成 23 年 1 月から図 2 のとおり活性炭の積み増しを行なったところである。

から槽上部における接触不足などが推定され、コンデンサGB系は活性炭の吸着能力低下と見られたことから活性炭の交換・積み増しを実施した。また、コンデンサ破碎系には排気対象区域の粉じん除去装置に問題があったことから装置フィルターを交換した。

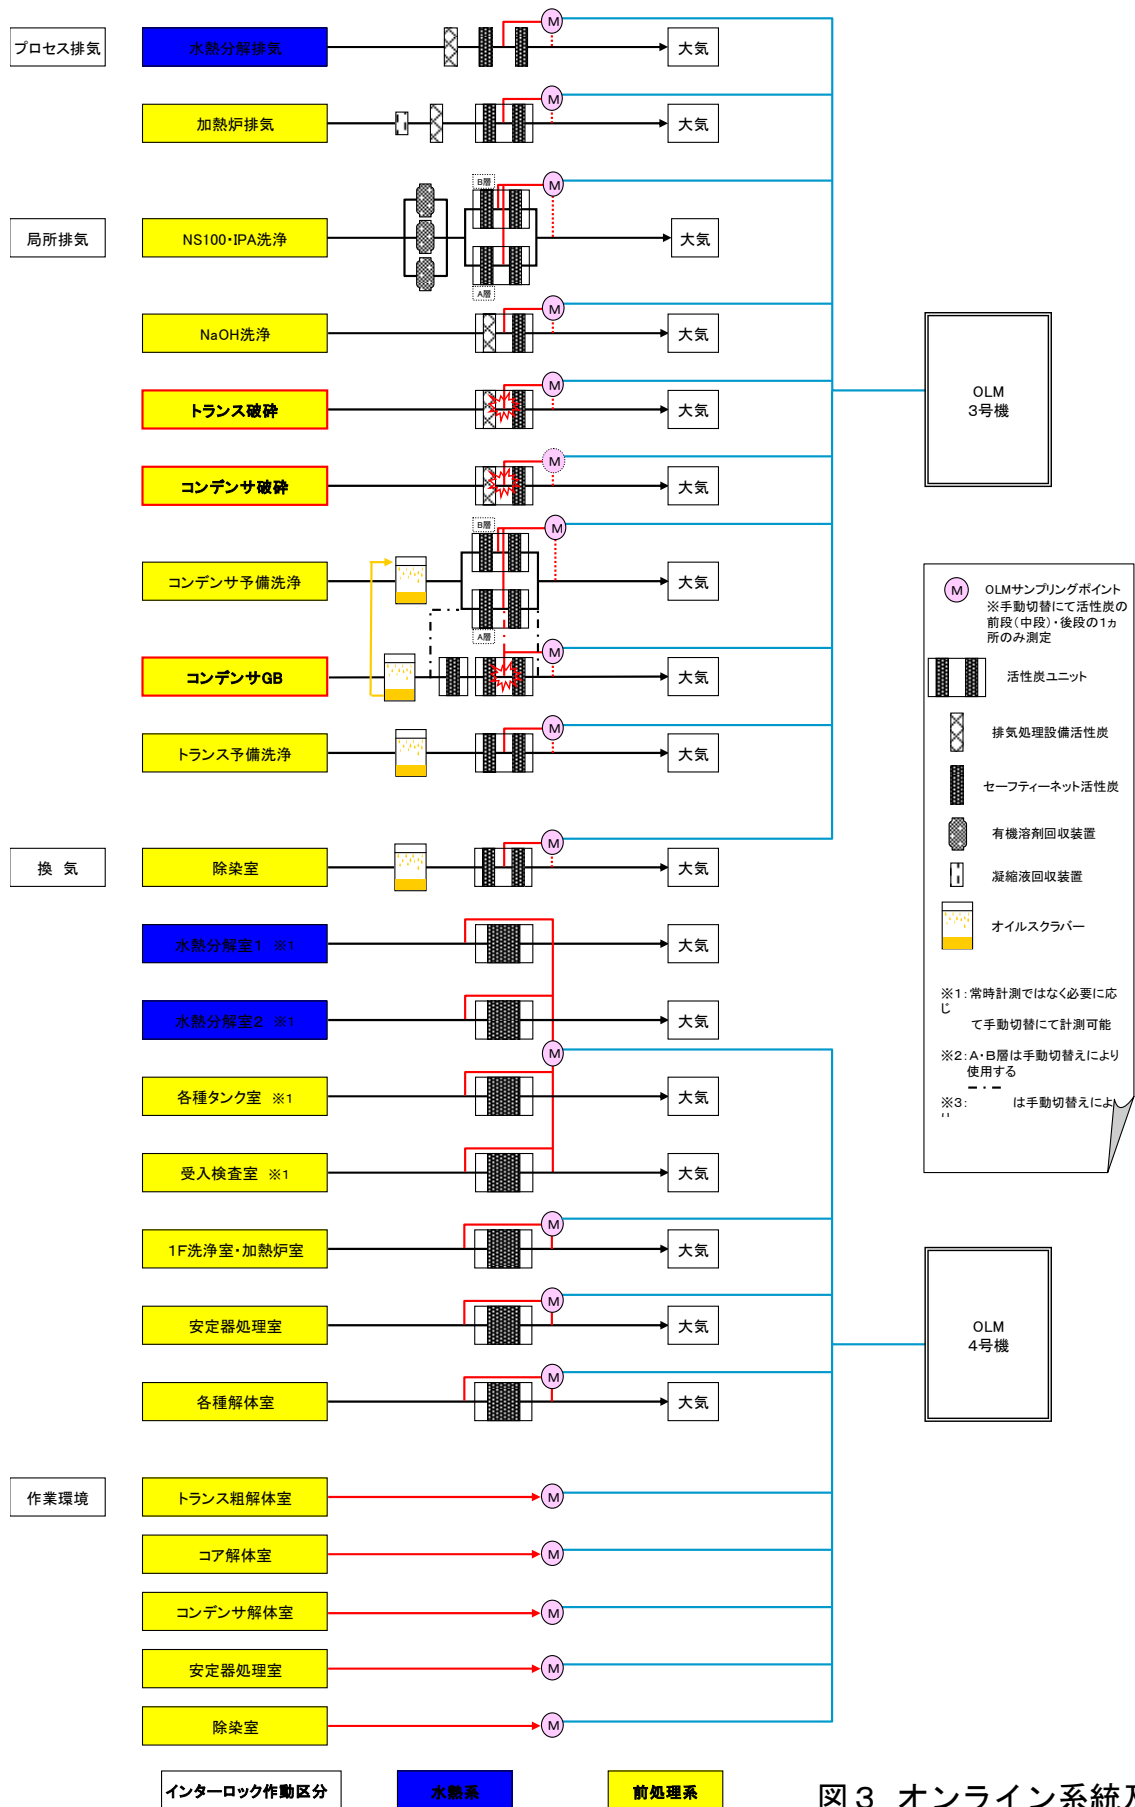
図3 オンライン系統及び測定箇所

排気・換気のオンラインサンプリング（以下「OLM」という。）は、PCB 濃度の変動を早期に検出できるように平成 21 年 10 月から 2 段の活性炭槽（以下「活性炭槽」という。）の中間部にて測定しているところである。

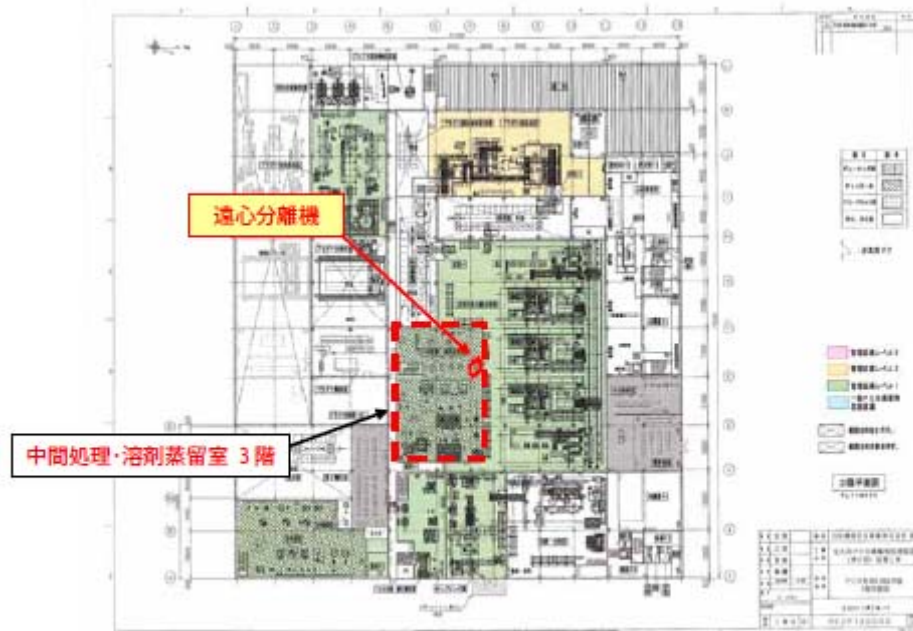
図1 第2期施設(3階)平面図

6月17日午後10時3分頃、第2期施設の3階にあります溶剤蒸留室内の溶剤蒸留回収設備において、トランス・コンデンサのPCB油を抜油した後に内部洗浄した洗浄液中に含まれる浮遊固形物を除去する遠心分離機から洗浄液が漏洩し、液は遠心分離機の下にあるセイフティネットのオイルパン(1,820 mm×940 mm)内に溜まり、オイルパンに設置した漏洩検知器が作動して、遠心分離機は直ぐに停止しました。

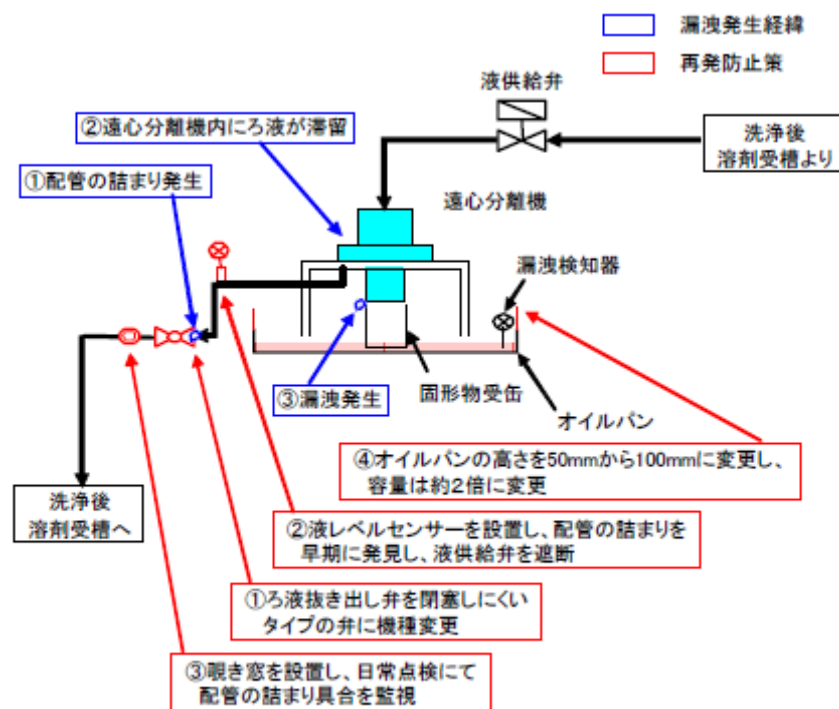
図2 発生原因と再発防止対策

この遠心分離機のろ液中には遠心分離機では完全に取りきることが出来ないきめの細かい浮遊固形物が含まれており、この浮遊固形物がろ液抜き出し配管に設置している弁に引っ掛かって堆積し、ろ液抜き出し配管を閉塞したため、遠心分離機内にろ液が溜まり、分離した固形物の払出口から固形物受缶に溢れ、さらにオイルパンへ漏洩したものと推定されます。

- ①ろ液抜き出し配管に設置している弁を閉塞しにくいタイプの弁に機種変更しました。
- ②弁の閉塞等の異常を早期に検知して、遠心分離機を停止し、液供給弁を閉止するため、ろ液抜き出し配管に液レベルセンサーを設置しました。
- ③日常のパトロールにて液抜き出し配管に異常がないことを確認出来るように、配管途中に覗き窓を設置しました。
- ④万が一の漏洩に備えてオイルパンの高さを、現行の高さ 50mm から 100mm に嵩上げをしました。これにより、オイルパンの容量はこれまでの約 2 倍となり、万が一、前記の液レベルセンサーが機能せずに遠心分離機内に洗浄液が溜まって、オイルパン内で余裕をもって受けられるようになりました。

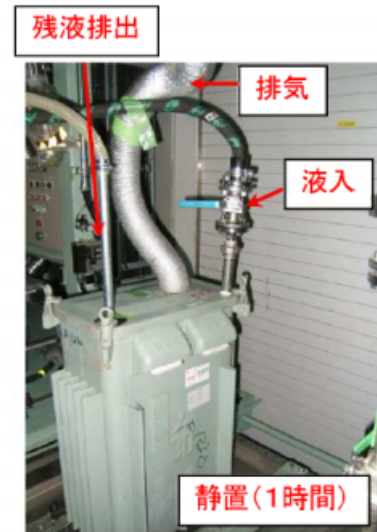
【粗洗浄時の小型トランス】

7月21日12時40分頃、西棟1階の小型抜油室において、小型トランス（油量100L未満）を解体するため、トランス油を抜き取った後、トランス内部を粗洗浄中に洗浄液（パラフィン系炭化水素）をオーバーフローさせました。

本来ならば、静置工程に入ると次工程には進まない制御システムになっていましたが、運転員が誤って運転再開ボタンを押したため設定時間の1時間経過後に自動的に工程が開始されたものです。

定期点検期間中の8月から10月にかけて安全作業マニュアルをすべて確認、見直しを実施するとともに、10月には静置工程中に誤って運転再開ボタンを押しても液入が開始しないよう制御システムを変更するとともに、液入工程においては、液がトランス内部の一定の高さになると自動的に停止させる自動停止装置を設置しました。

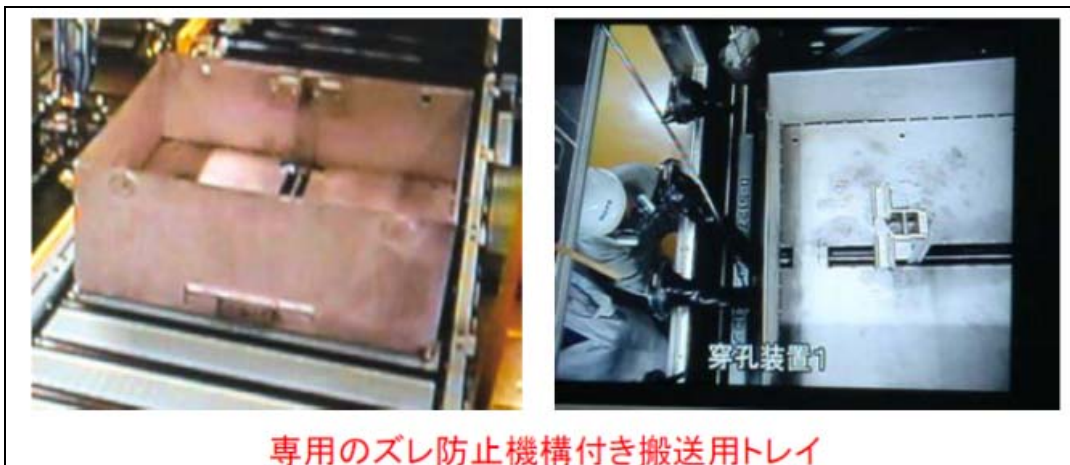
- ・穿孔装置コロコンとトラバーサAの間には、トラバーサの移動に支障がないよう約30cmのすき間があった。
- ・No.313 トランスを抜油する予定であったNo.3 抜油・予備洗浄装置は、作業員が作業スペースからグローブボックス作業によって抜油管を挿入する方式であるため、小型トランスを作業スペース側にずらして搬送用トレイに載せていた。
- ・搬送用トレイの重心が偏っていたため、トラバーサに乗り移る際に搬送用トレイの後部がすき間に入り込み、トランスが穿孔装置側に傾きバランスを崩して転倒した。

- ① 小型トランスを搬送用トレイに載せる際は、乗継部で転倒しない範囲（原則中心部）に載せることとした。また、移動中などに小型トランスの位置がずれないようにするため、ズレ防止機構のついた搬送用トレイを必ず用いることとした。
- ② No.3 抜油・予備洗浄装置を用いる小型トランスは、中心部からずらして載せる必要があることから、乗継部で転倒しない範囲に重心を設定する専用のズレ防止機構付き搬送用トレイを製作することとし、それまでの間、No.3 抜油・予備洗浄装置の使用を停止した。新たに製作した専用のズレ防止機構付き搬送用トレイは12/28に消防検査に合格。1/5の胆振総合振興局及び室蘭市の立入検査を経てNo.3 抜油・予備洗浄装置の使用を再開した。

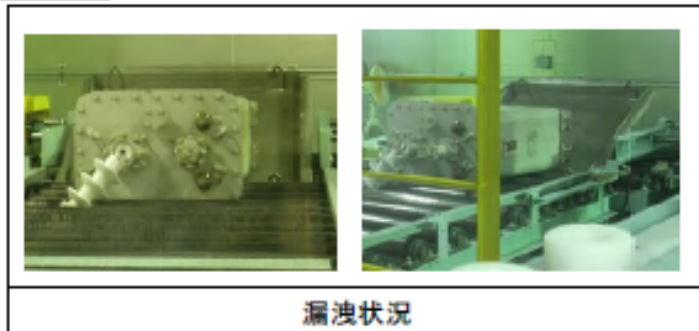
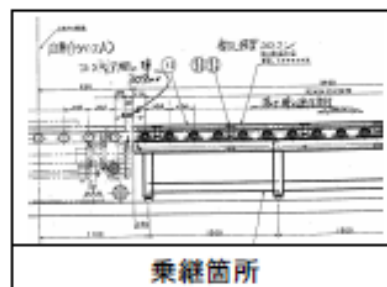
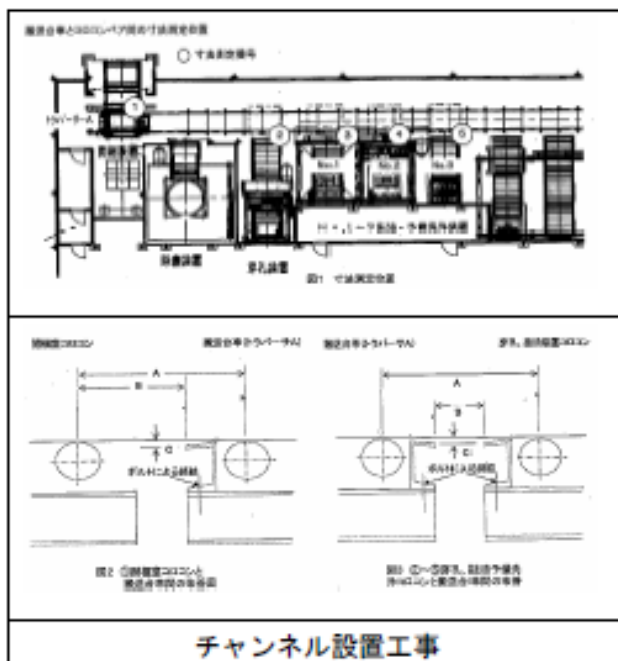
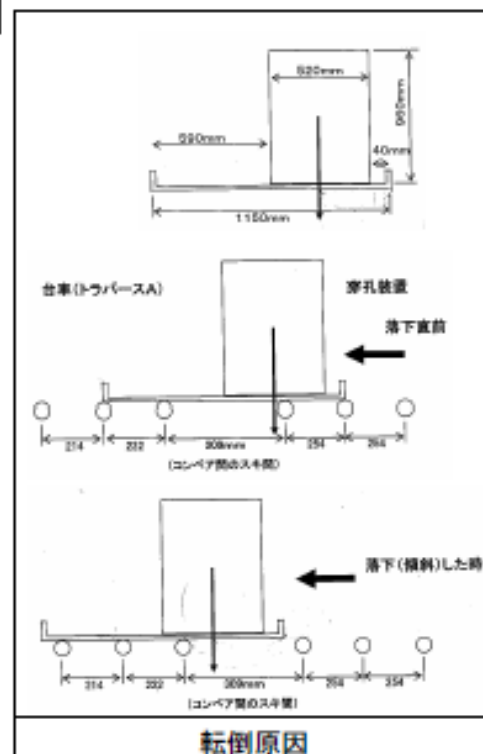
図・写真

9:21 コロコンとトラバーサAの乗継箇所、No.313 トランスが穿孔装置側に転倒。転倒を確認した作業員が直ちに搬送操作を停止。転倒時にブッシング及び油面計が破損。穿孔した抜油孔と破損箇所からトランス油が漏洩。

- ③ ①、②の内容で作業要領書を改定し、作業員に教育した。(11/22 までに完了)
- ④ 搬送用トレイの端から重心の位置までの距離が、乗継部のすき間以上にあれば転倒することはないが、念のため、乗継部にトレイ落下防止用のチャンネルを設置した。本工事は 11/20 に実施し、11/22 に消防による完成検査を受検した。

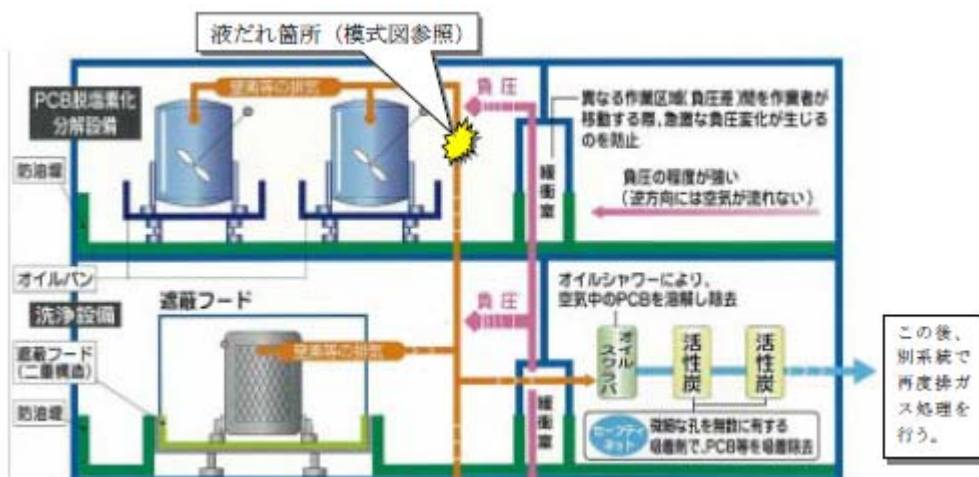
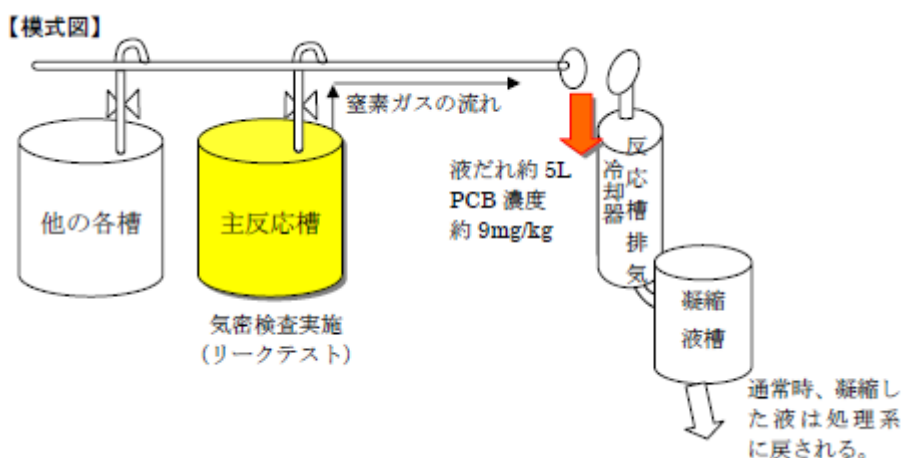
平成22年11月19日（金）午前7時45分ごろ、6階のPCB分解エリアにおいて、定期点検のため反応槽で窒素ガスによる気密試験を実施し、確認後にガス抜きを行ったところ、点検のため排気冷却器付近で取り外してあった排気配管フランジ箇所（配管接合部分）より床面に凝縮液約5Lが流出し、ふき取りなどを行いました。

- 1) JESCO は定期点検施工業者に対する発注仕様書において定期点検後の気密試験実施を明確に記載するとともに、その内容を TKS に対しても周知を行い、また気密試験を実施する際には施工業者が事前に実施要領を作成し、関係者が内容を確認した後に実施することを徹底します。
- 2) JESCO は「夕例会議運営要領」を新たに制定し、運転会社が単独で実施する作業予定を日々の夕例会議に提出し、JESCO ならびに施工業者との情報交換と作業調整を密に行うこととしました。
- 3) TKS は「液体漏洩時対応基準」を新たに制定し、漏洩品・漏洩量のレベルに応じた初動対応・報告・連絡基準を作成しました。この基準に従い、万が一液が漏洩しても、直ちに液のサンプリングと PCB 濃度分析を行ない、後処置の対応を迅速に行います。
また、回収作業の保護具の基準も含めました。
- 4) 漏洩トラブル発生時は、一次対応後の報告書の様式として「不具合速報」を新たに作成し、量の多少にかかわらず、TKS から JESCO への報告を適切に行うことで、口頭でなく、必ず JESCO に文書で連絡・報告することを取り決めました。
- 5) 運転会社内の必要な指示連絡は「文書化すべき指示・連絡の判断とその方法の設定」を新たに定め、使用する文書手段と記入すべき事項等を明確にし、周知徹底しました。

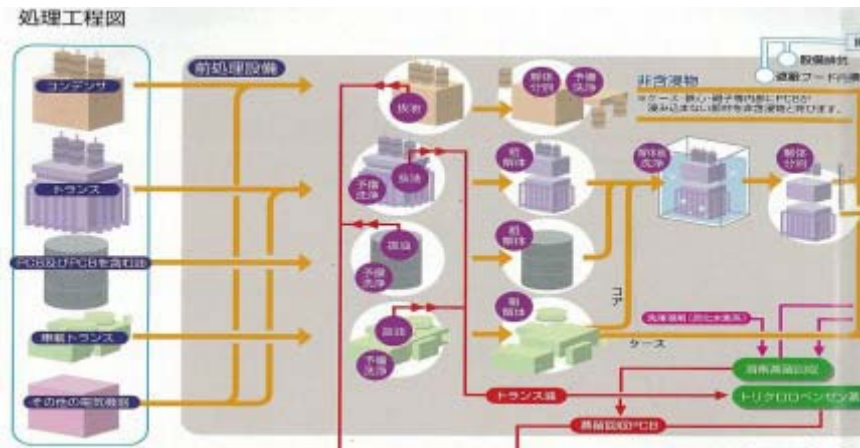
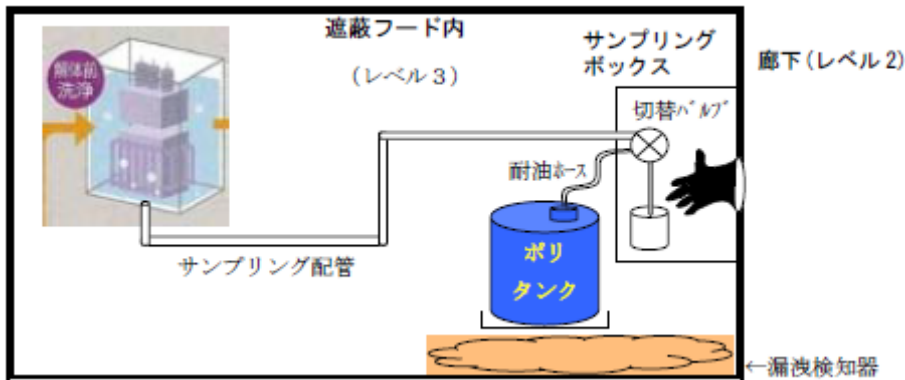
【模式図】

平成 22 年 12 月 8 日（水）16 時半ごろ、1階小型トランス解体エリア（遮蔽フード内）において、解体前洗浄作業を行う洗浄槽の洗浄液を分析するサンプリング作業で初期にサンプリングラインに残留している不要な液（初溜液）を回収するポリタンクより、洗浄液が遮蔽フード内の床に約5リットル漏れ、ウエス等で回収しました。

設備改造で、初溜液を溜めるポリタンクは使用しないシステムとしました。

具体的には、初溜液が最少(100ml程度)となるようにサンプリングラインを変更(サンプリングの取り出し口を洗浄液の循環ラインに近づけた)し、初溜液はサンプリングの都度サンプリングボックスから回収する方法としました。

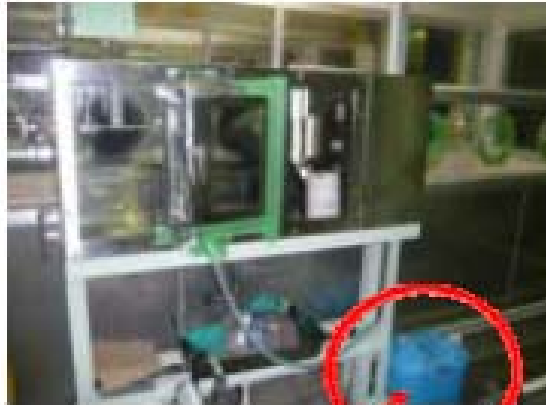
このポリタンクより漏洩

- 1) TKS が作成した手順書には、サンプリング装置操作に関する手順が記載されているものの、ポリタンクに溜まった洗浄液の回収に関する記載がほとんど無く、「毎日ポリタンクの液を回収する」と云うだけで、「誰が実施するか」も不明確なまま班内での口頭での申し合わせに留まり、回収のチェック表も無かった。
- 2) 従来の手順書の改訂作業(4回)はサンプリング装置操作に関する部分についてのみで、ポリタンクの液回収に関する危険予知がなされず、この記載がされてなかった。

- 1) 暫定的対策として、従来の手順書を改訂し、ポリタンク内に溜まった洗浄液回収のチェック表を作成すると共にポリタンクを透明な容器に変更しました。
- 2) 恒久的対策工事を完了させました。

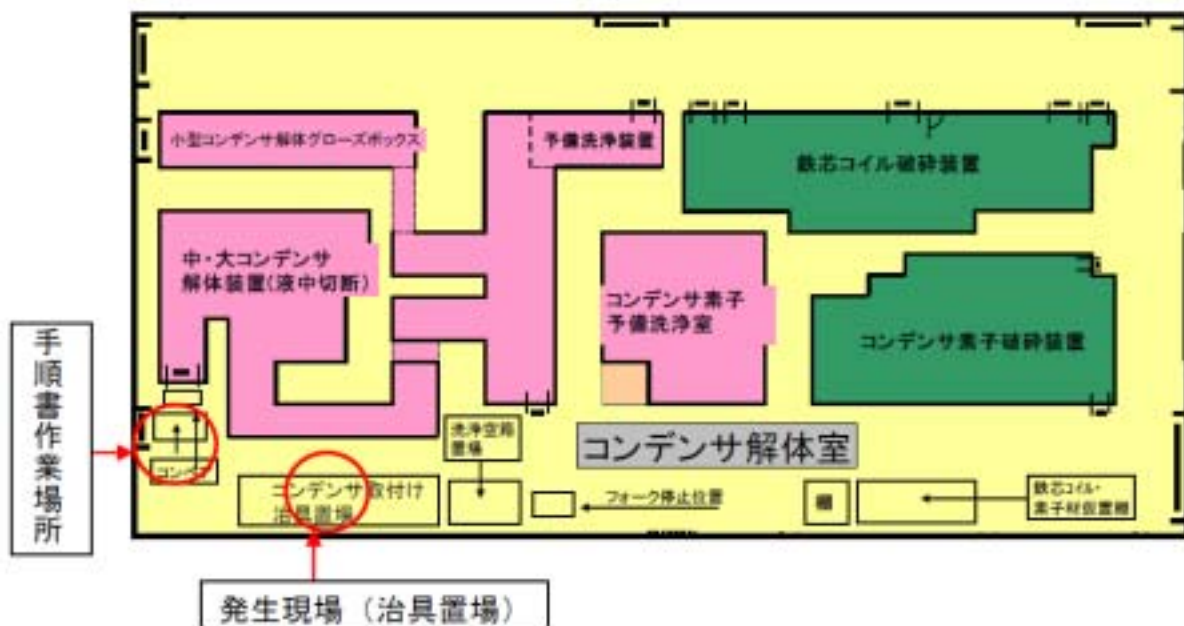
施設 3 階平面概略図（コンデンサ解体室）

平成 22 年 8 月 27 日（金）午前 10 時頃、当社東京 PCB 廃棄物処理施設 3 階コンデンサ解体室において、液中切断装置で処理するために作業員がコンデンサを治具に固定する作業を治具置台上に行って行った際、治具に足を引っ掛けてバランスを崩し壁に右肩をぶつけました。

本件災害では、コンデンサの治具取付け作業を手順書とは異なる手狭な場所で行ったことが、発生の原因となっています。

このため、対策として本件作業にとどまることなく手順書で定められた通りに作業を行うことの徹底を作業員全員に繰り返し周知するとともに、すべての手順書についてより安全に配慮した手順書への見直しを行なうこととします。
