最近の主なトラブル等について

平成23年度に当社のPCB廃棄物処理施設において発生したトラブル等、労働災害の主なものは次のとおりである。これらについては、各事業を所管する自治体に報告し、その指導を受けつつ、それぞれについて原因の究明を行うとともに、施設、体制等の面から再発防止対策を講じている。また、他事業所に情報提供を行うことにより、類似トラブルの発生の防止に努めている。

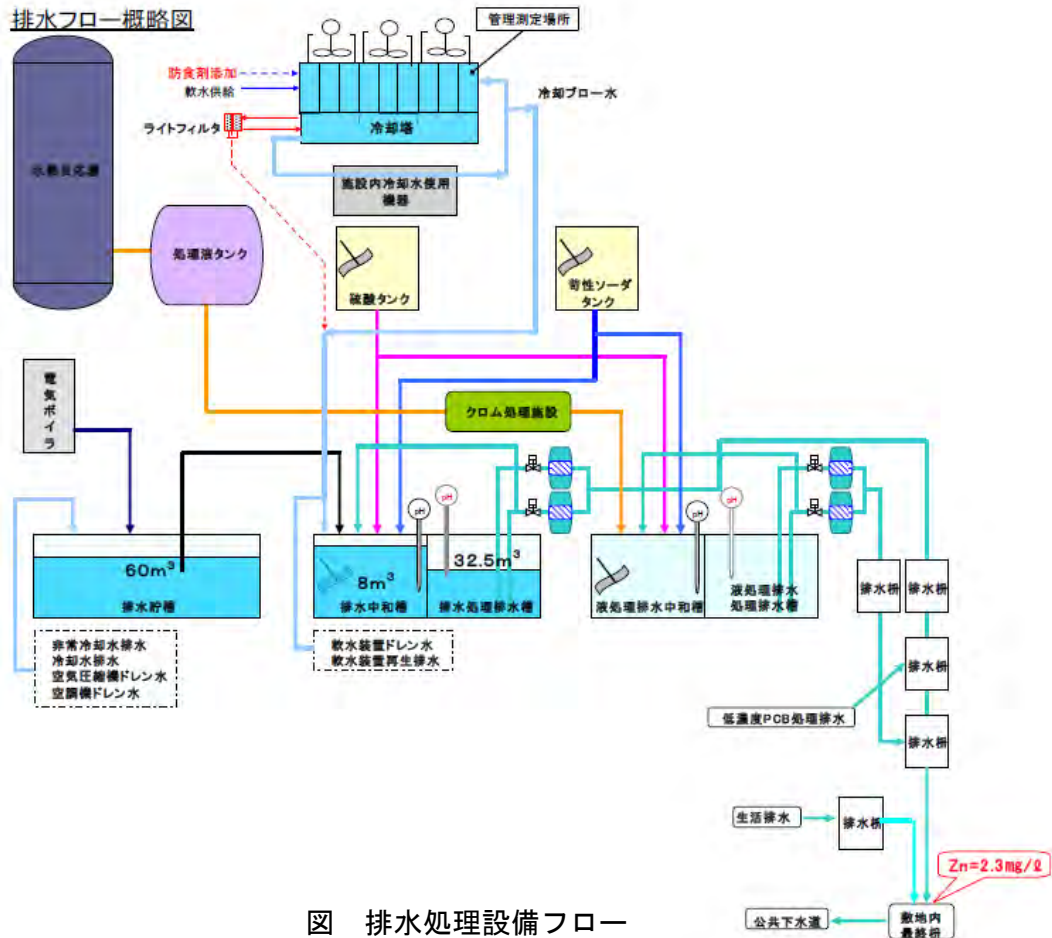
図 排水処理設備フロー

過去に最終放水枞におけるサンプルで Zn=2.2mg/l が検出されたことから、亜鉛成分の少ない防食添加剤への変更と、冷却ブロー水中の Zn 濃度管理値を 2.0mg/l から 1.5mg/l に変更して管理している。

冷却水中の Zn 濃度管理は冷却水のサンプリング分析により防食剤の添加量を調整しているが、8 月のプラント稼働状況には大きな変化はなく、サンプル時までの冷却水中の濃度は 1.8（最大）～1.3（最小）mg/l で以降も最大値を超えていない。また、毎月分析している最終放流水中の Zn 濃度は 0.42（最小）～0.85（最大）mg/l であった。

このことから、基準値超えが発生したのは特定の条件時に発生する一過性のものと推量される。

一過性のものとして考えられるのは次の 2 点である。①8 月 9 日（サンプル日の前日）に、排水中和槽等の pH 計を新規に交換するため半日ほど攪拌機を停止していたこと、②平成 23 年 3 月に冷却塔にフィルタ（以下、「ライトフィルタ」と言う。）を設置している（1 日 1 回の頻度で逆洗浄し、その排水はブローラインに接続し排出されている）。

以上により推定原因は、「攪拌機停止中に滞留した沈殿物が攪拌機起動により再浮遊したこと」、「ライトフィルタの逆洗浄水中のスラッジの分析を行った結果 10,000mg/kg（乾燥重量）であったこと」から、通常はこのスラッジは排水時等において拡散してブロー水と共に排水されるが、攪拌機の停止により槽内に滞留し起動によりスラッジが巻き上げられた可能性がある。

当面の対策としては、ライトフィルタの運転停止（9 月 2 日実施）を行うとともに、排水中の Zn 濃度測定を強化するため、ブロー水の排出先である排水中和槽の濃度変化を把握していく。また、恒久対策としては、ライトフィルタ逆洗浄水の排出先や処理方法等について検討し、スラッジが直接排水されないようにする。

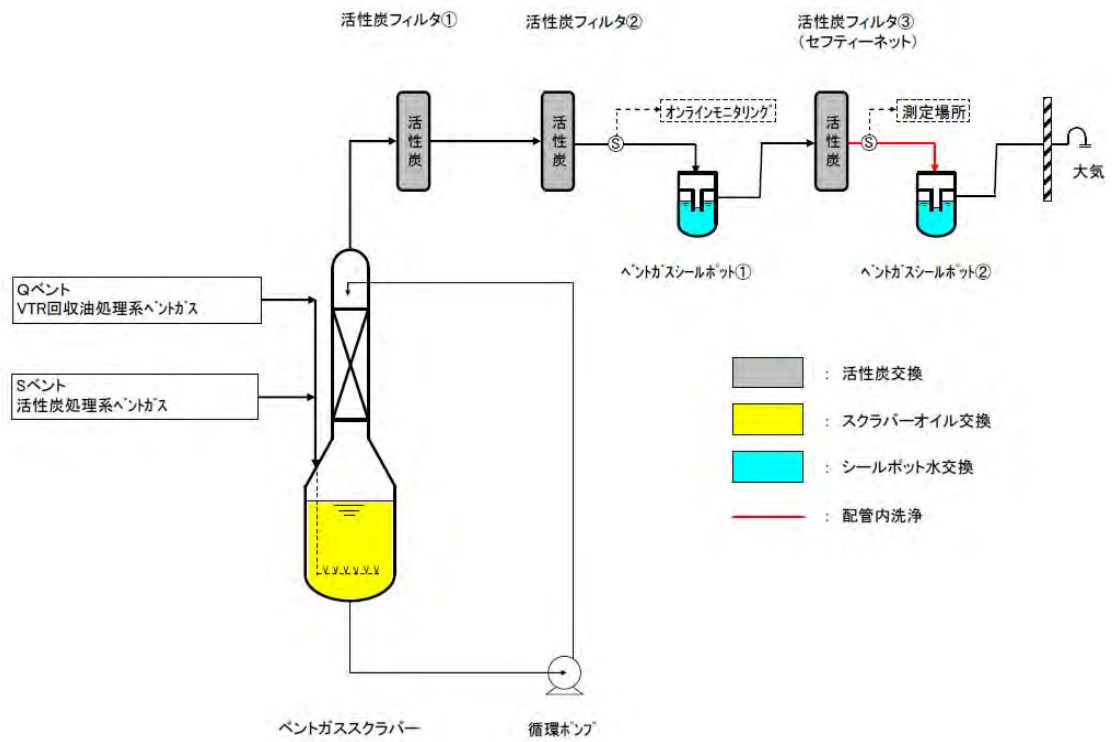
図 高濃度ベントガスの排気処理フロー図

大阪事業所の処理施設の排気口で年 2 回行っている全 21 カ所のダイオキシン類の濃度測定において、東棟の高濃度ベントガス系列排気口（12 月 16 日採取）の測定値が、自主管理目標値 0.1 ng-TEQ/m³N を超え、0.32 ng-TEQ/m³N であったことが 1 月 30 日に判明した。

オイルスクラバー及び活性炭吸着槽の管理状態を確認したところ、12 月 14 日にスクラバーオイルの交換を、12 月 12 日及び 12 月 14 日に 3 箇所の活性炭の交換、実施していたので、原因はセーフティネット活性炭以降シールポットまでの配管の汚れが考えられた。

2 月 6 日から 11 日までの定期検査中に配管等の内部洗浄を実施するとともに、3 箇所の活性炭、スクラバーオイル及びシールポット水の交換を実施した。

対策実施後 2 月 20 日に再測定した結果、0.0024ng-TEQ/m³N と自主管理目標値未満であることを確認した。

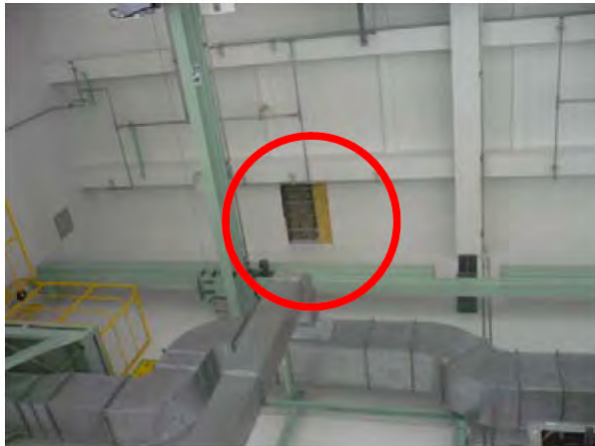
平成23年8月3日午前7時20分頃、特殊解体室内において、天井材（石膏ボード・ケイ酸カルシウム板）の一部（91cm×182cm）が落下していることを始業点検時に発見しました。

写真1 天井材落下箇所
（天井を下方から撮影）

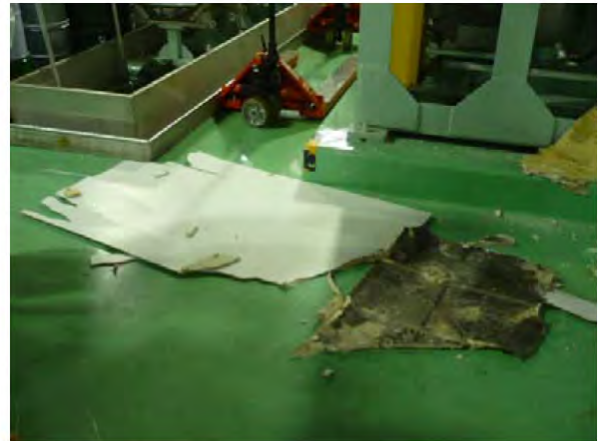
写真2 落下した天井材

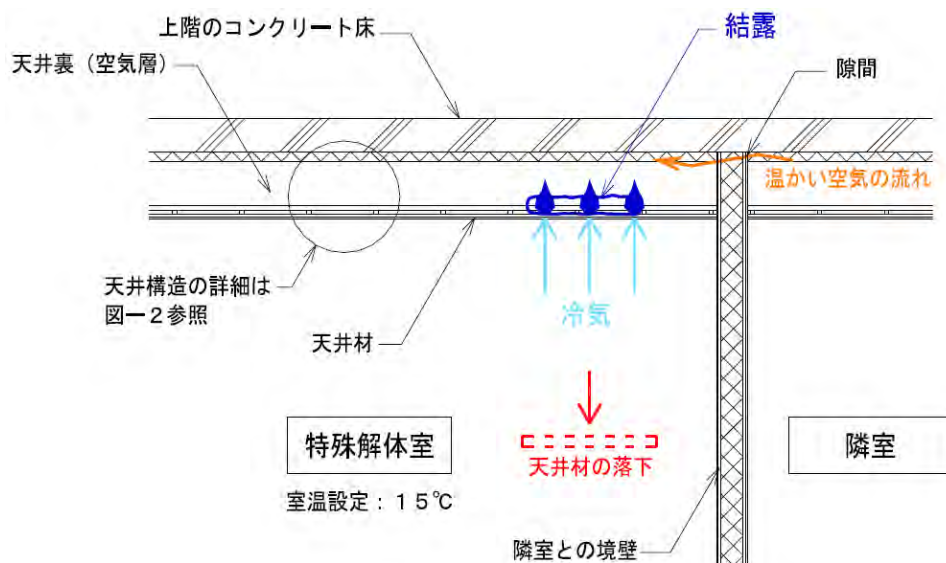
現場調査により、天井裏にある隣室との隙間から流入した室外空気（外気温度相当）が、特殊解体室内の冷気（室温 15℃設定）により冷やされ、天井材上面に結露が発生していたことが確認されました。

この結露の発生により、天井材に水分が浸透して強度が低下し、天井材を取付けているビスから天井材が抜け落ちました。

図1 天井材の落下原因

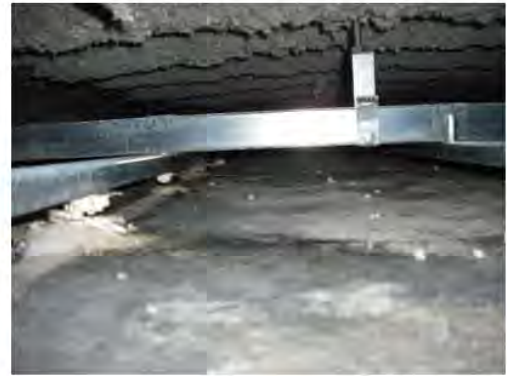
写真 3 天井材落下箇所付近の天井裏

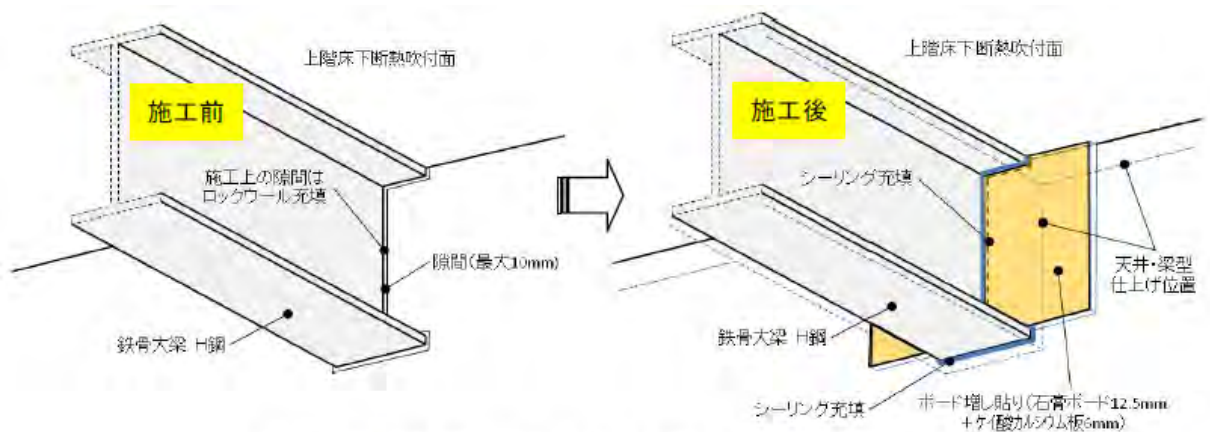
図 3-1 隙間対策(梁と間仕切りの取合い部の対策)

- ①特殊解体室天井裏への室外空気の流入を遮断し、天井材上面での結露発生を防止するため、隙間に気密性の高いシール材等を充填しました。
- ②天井材の含水率と天井材強度との関係を調査・検討し、含水率が 2%以上の天井材を新品に交換しました。

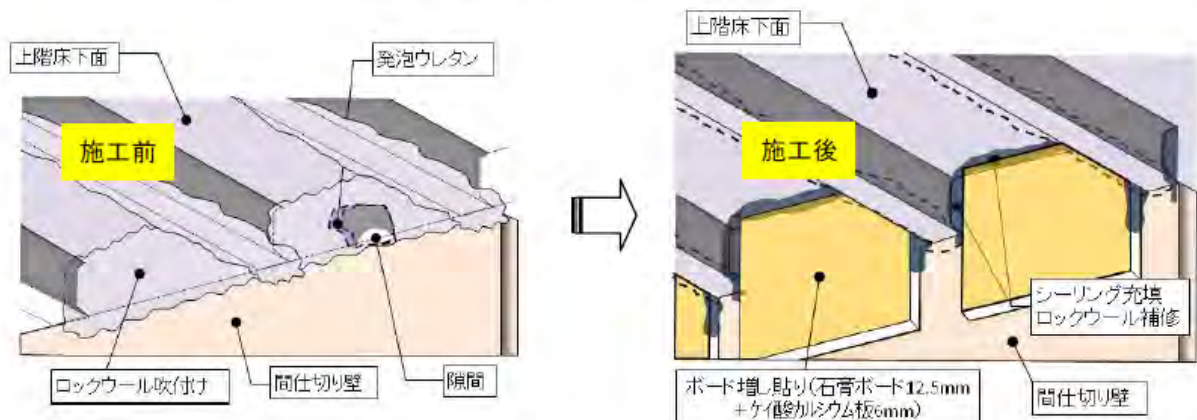
図 3-2 隙間対策(上階床下面と間仕切り取合い部の対策)

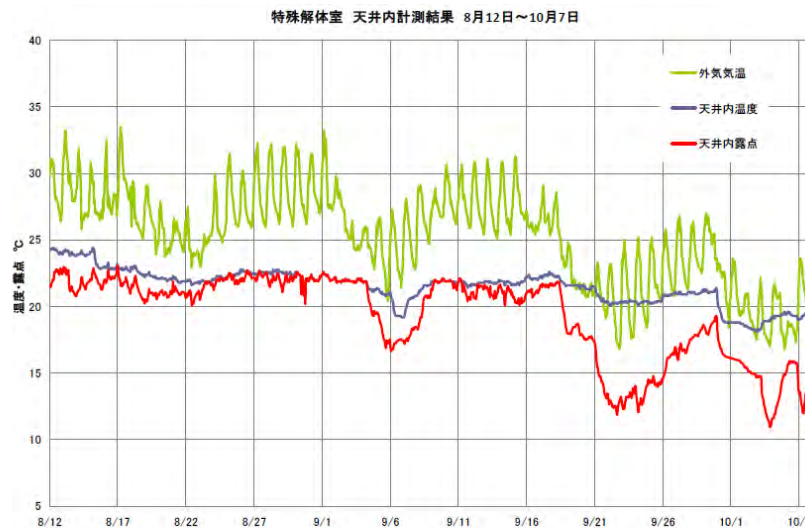
図4 特殊解体室天井内計測結果(8/12～10/6)

前記の対策を行った後、8月12日から10月6日の間に特殊解体室天井裏の温度と湿度の測定を行った結果、図-4に示すとおり天井内温度が露点温度を下回ることにはないことが確認されました。

今回の対策で天井裏の壁の隙間を小さくしたことにより、天井裏に持ち込まれる水分量は天井ボードの強度を維持するに十分な程度まで低減されていると考えられます。

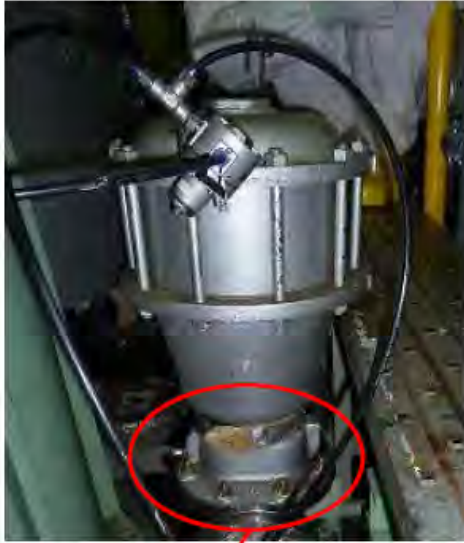
平成23年12月1日の午前6時20分頃、作業員が清掃のため4階攪拌洗浄エリアに入室したところ、攪拌洗浄槽第2槽の周辺の床に液溜まりができていたのを発見しました。調査したところ、第2槽の洗浄ラインの排液バルブから洗浄排液が漏洩しているのを確認しました。

漏洩した排液バルブ

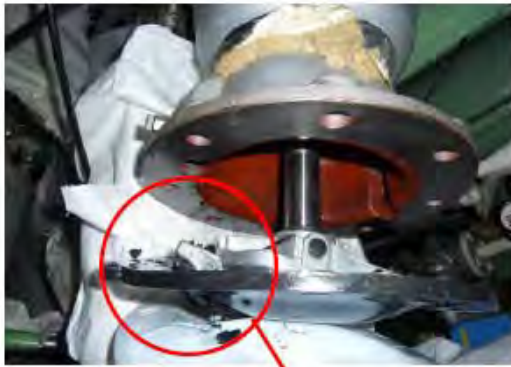
当該排液バルブは、11月の定期点検で弁（ダイヤフラム）を交換しており、その際の組み立てが適切ではなかった（コンプレッサが溝にはまっていなかった）ことが原因でダイヤフラムが破損し、洗浄排液がバルブインジケータから漏洩したことが判明しました。

コンプレッサの端が折れ、ダイヤフラムに刺さっている

今回破損したダイヤフラムについては JESCO 立ち会いの下で交換作業を行い、バルブに設けられている開閉ゲージからの目視によるダイヤフラムの動作確認や通液テストにより正常に取り付けられ作動することを確認しました。

漏洩事故の発生した攪拌洗浄槽排液弁についてはダイヤフラム交換手順書を作成しました。また、特に PCB を含有する液体を取り扱う弁類で、動力による開閉操作を行うものについて、定期点検等での点検整備を行う場合には、事前に業者から JESCO のダイヤフラム交換手順書を踏まえた点検要領書又は手順書を提出させ、内容を確認します。実際の交換作業においては、JESCO の監督員が立ち会い、要領書等の記載どおり作業が行われていることを指導・監督します。そして、作業終了後には、JESCO 監督員が正常に機能することを確認した上で、通液を再開します。

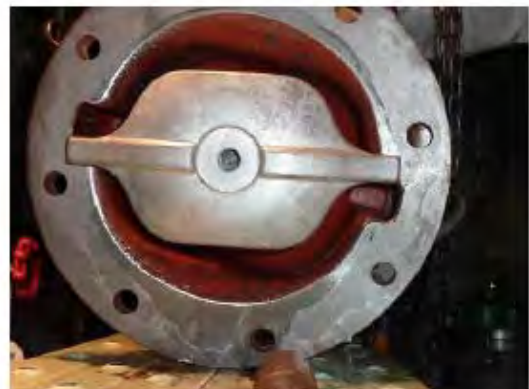
コンプレッサをこのような位置でバルブを組み立てたものと思われる

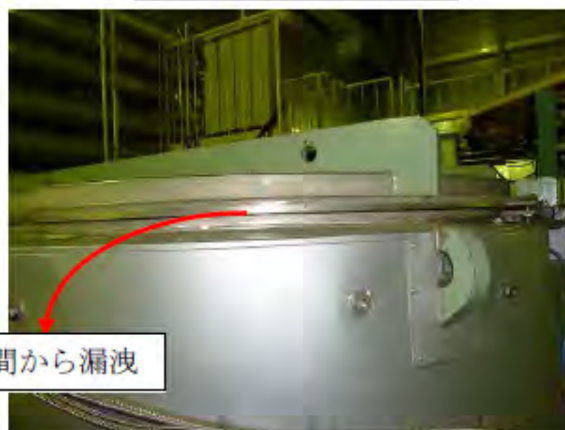
攪拌洗浄槽の蓋部分

平成23年12月24日午前10時32分頃、保守作業のため攪拌洗浄エリア内に入った作業者が、脱液工程（家庭用自動洗濯機の脱水のように、洗浄液を遠心分離により除去する工程）中の攪拌洗浄槽の蓋の隙間から洗浄液が漏れているのを発見しました。

脱液工程では、洗浄槽内の洗浄カゴが高速（450rpm）で回転しますので、遠心力により液面上昇が発生し、洗浄槽とその蓋との間に僅かに生じた隙間から洗浄液が漏れてしまったものです。

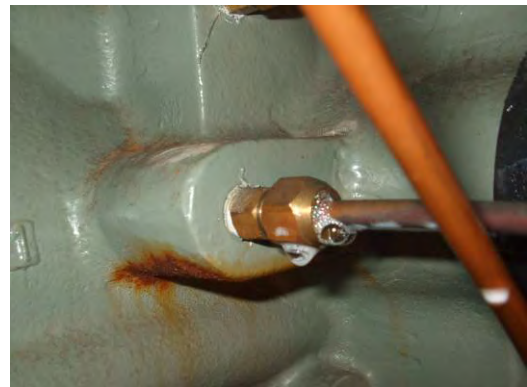
ソーptestで均圧管のねじ込み部からの漏洩を確認したが、漏れ部の緩みはなく、取外し後の確認で圧縮機側のフレア部（管の端部を接続のためラッパ状に広げている箇所）の付け根にクラックを確認した（漏洩箇所特定）。

運転中の圧縮機の振動を吸収するため、均圧管には3箇所の曲げ部があったが、フレア部の直管部分が短く、振動を吸収しきれないとクラックの要因となる。

また、均圧管は銅製であるが、表面全体に緑青が発生しており、腐食も要因として考えられる。

従って、今回の漏洩は振動と腐食疲労の複合事象により、均圧管のフレア部にクラックが発生したことによるものと推定する。

図 漏洩状況写真（2月9日）

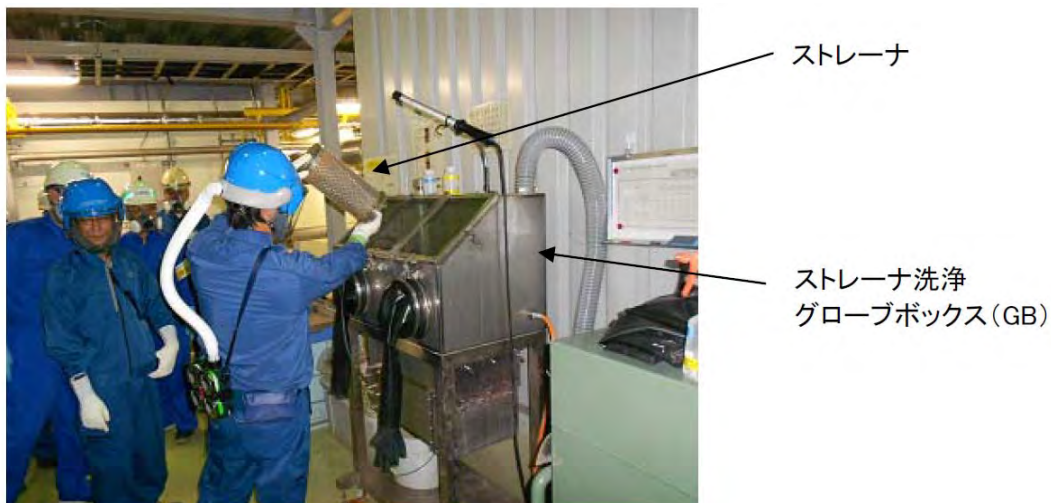
No.2 洗浄槽ポンプストレーナ濾し網を清掃するため、GB内に挿入するとき、濾し網の位置が肩より高くなり、付着液（NS100）が垂れて作業服の上から右手に付着し浸透した。しばらくたって右手下肢（手首の10cmほど上）に異常を感じ、皮膚の一部が赤くなっていることに気づいた。

写真 ストレーナ洗浄（被災時の再現）

直接の原因は、「GBにストレーナを入れる際、持つ位置が肩より上だった（通常は横から入れる）」ことと、「被災者はGBでのストレーナの清掃作業が初めてだった。」ことによる。このことから応急の対策として、

- GBの上蓋が開かないように施錠した。
- 初めての作業は、作業手順書（以下、「SOP」と言う）を確認するとともに、作業長が立会うことを周知徹底した。

- 安全作業指示書で明確な作業指示と確認を励行する。
- SOPの整合を確認、不整合箇所を改訂した。
- 教育方法を改善し体感型教育・演習（被液災害防止のDVD教育等）を行い、また社外研修による体験学習に参加させる。
- 温水による洗浄（薬液を使用しない）など、安全に実施できる方法を検討する。

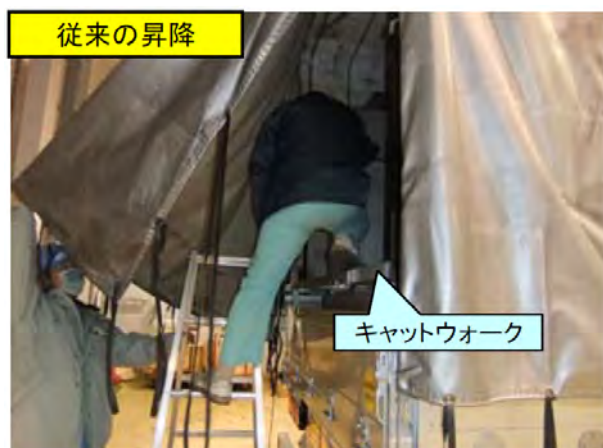
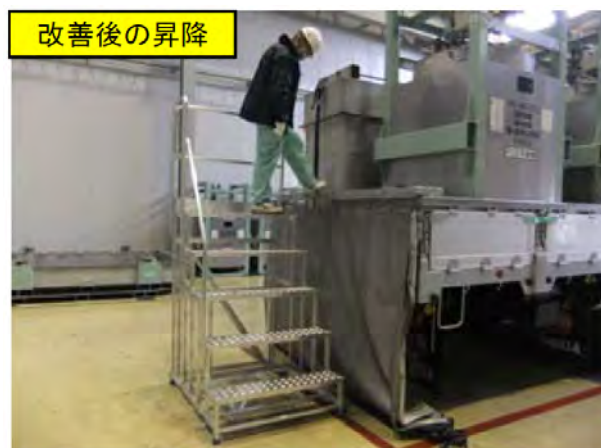
東棟ローディング室 (PCB 非管理区域) にて液移送用トラックの後部幌を外そうと脚立からトラック後部荷台 (1.6m 高) に乗り移る際、床面に転落したものです。着地の際、右手を着いたため手首を骨折しました。トラックに使用している幌の取付け構造について側面と天井は一体となっておりパイプフレームに縫いつけた構造で前方にスライドできます。後部の幌はパイプフレームから吊るすように作られています。

写真 作業の状況

後部幌を外す作業については応急対策として、補助者をつけて安全を確保しました。

その後、恒久対策として、脚立に代えて手摺り付きの昇降階段 (キャスター付き) を導入し、3 月 10 日以降トラック後部の幌取り外し作業で脚立の使用を禁止しました。(作業マニュアルを改訂予定。)
