最近の主な事故・トラブル等について

平成24年度に当社のPCB廃棄物処理施設において発生した事故・トラブル、労働災害等のうち主なものは次のとおりである。事故・トラブル等が発生した場合は、各事業を所管する自治体に速やかに報告し、指導を受けつつ、それぞれについて原因の究明を行うとともに、作業、設備、管理等の観点から再発防止対策を講じている。また、他事業所に情報提供を行うことにより、類似トラブルの発生の防止に努めている。

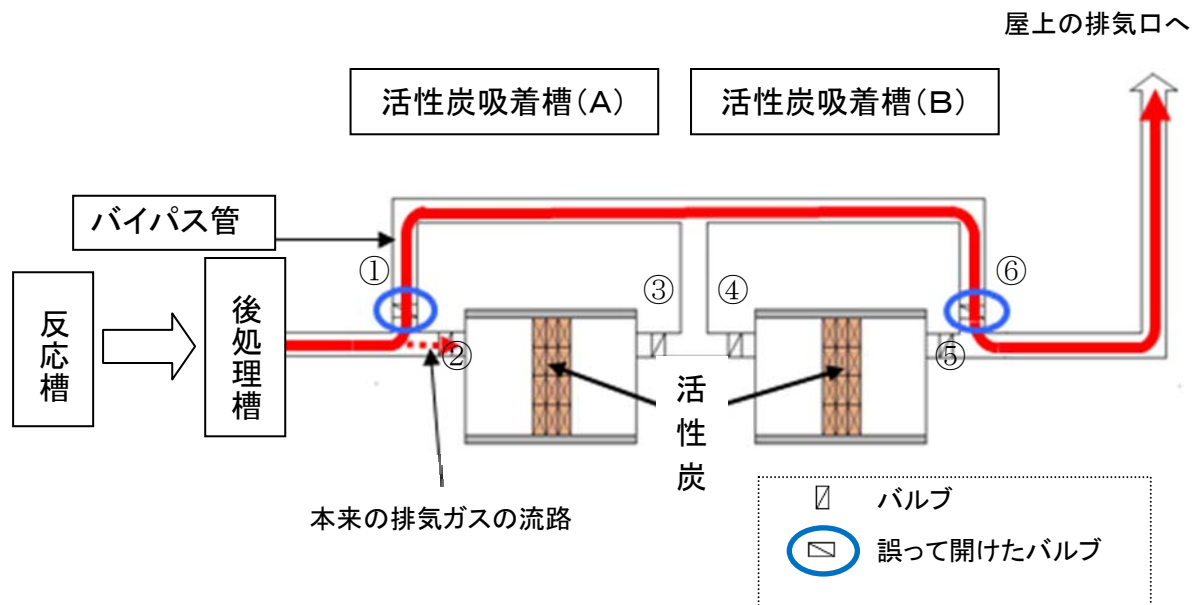
平成 24 年 9 月 13 日午前 0 時 50 分頃、巡回点検中の作業者が屋上の 3-2 系の排気ラインのシールホット付近で芳香臭がするのに気がついた。濃度測定を行うため 6 階の 3-2 系用具入れに検知管を取りに行った際、3-2 系活性炭吸着槽のバイパス管のバルブが開いていることを発見。直ちにバルブを閉めた。

3-2 系活性炭吸着槽入口で測定したところベンゼン濃度が 20ppm(約 70mg/m³)であったことから、排気ガスは豊田市との協定に基づくベンゼンの管理目標値(50mg/m³)を超過していたおそれがある。

- ・ 活性炭の入れ替え作業が終わって、運転再開のためバルブ②、③、④及び⑤を開ける際に、本来開ける必要のないバルブ①及び⑥についても誤って開けてしまったため、反応槽の後処理槽から出たベンゼンを含む排気ガスの大部分が活性炭吸着槽を経由せず、バイパス管を通して屋上の排気口から大気に放出された。
- ・ 操作するバルブ(②、③、④及び⑤)と操作してはならないバルブ(①及び⑥)がすぐ近くにあり、いずれも同じ形状・色のバルブであったほか、開けてはいけないバルブが簡単に開閉できる状態であった。

- ・ バイパス管を有する全ての排気処理設備に誤操作防止のため、バイパス弁を容易に操作できないよう、ハンドルを取り外すなどの緊急対策を実施した。
- ・ 液処理排気を対象とした活性炭吸着槽の排気管には、注意喚起のため、外部へ排出されることを示す表示を行った。

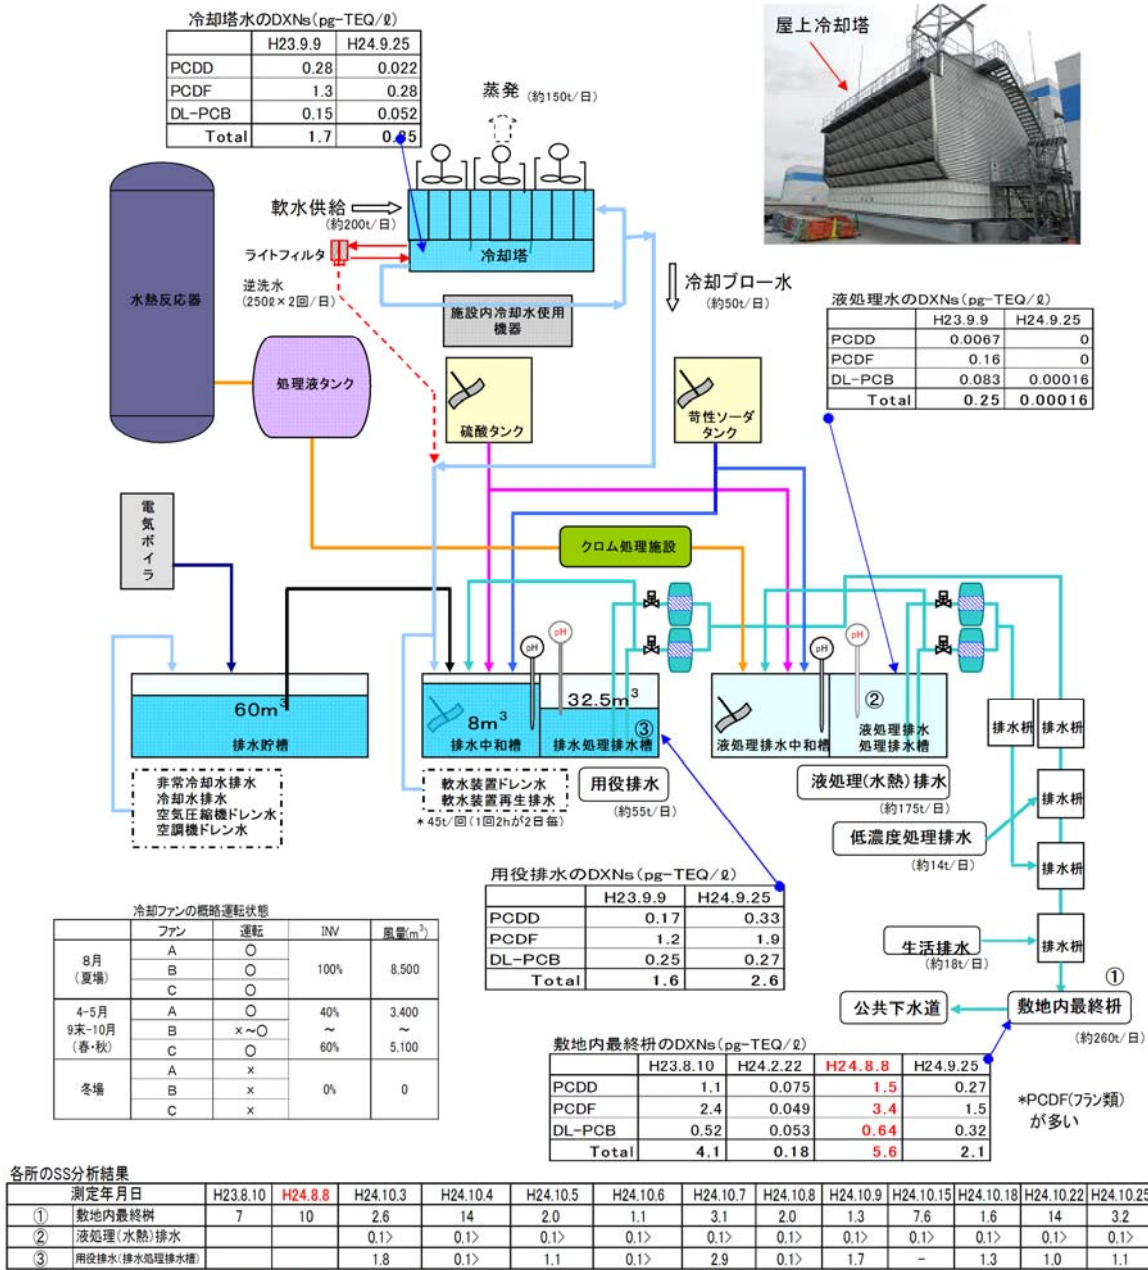
排水系統及びダイオキシン類の測定結果

平成24年8月8日(水)に敷地内最終放流柵で採水した排水中ダイオキシン類(以下、DXNs)分析結果が自主管理目標値 5pg-TEQ/ℓ(法規制 10pg-TEQ/ℓ)を超える 5.6pg-TEQ/ℓだったことが、9月20日の分析結果報告で判明した。

発生原因は、各所分析結果より冷却塔系統の用役排水であることが判明、各異性体を確認したところ、フラン類(PCDF)の値が高いことから、大気中の微量のDXNsが屋上に設置されている大型の開方式冷却塔周辺より冷却水に混入し、冷却ブロー水やライトフィルター逆洗水と一緒に用役排水に排出されたものと推察している。また、用役排水は、排水ろ過器(活性炭)を通り最終放流枘に至るが、この活性炭の機能も低下していたと考えられる。

冷却水への混入原因は、夏期の冷却塔上部冷却ファンは100%運転しており、周辺大気に含まれる微量のDXNsが冷却ファンを介し冷却水に補足されたと思われる。

速やかに再サンプリングを実施するとともに、応急対策として、発生経路と思われる用役排水の排水ろ過器(活性炭)を通常片側運転から両側運転に切替え、用役排水の出口(排水柵)に仮設活性炭(カゴ)を追加し、各排水に関しDXNs 濃度と関連性がある浮遊物質(SS)を分析、監視するとともに、冷却塔付属のライトフィルターを停止し、用役排水の排水ろ過器の活性炭は全量交換を行った。(次図参照)

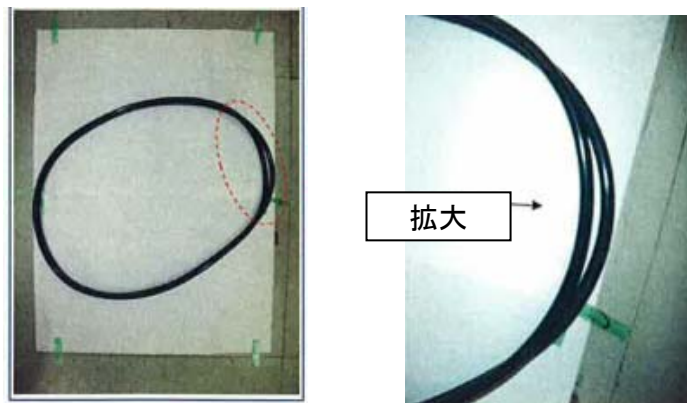
Oリング全長比較

- ① Oリングに深い傷又はむくれ傷等の痕跡が確認できなかったことから、作業員による蓋固定時の作業ミスはないものと判断した。
- ② 下の写真のとおりOリングの全長比較では新品に比べ約 10mm 長くなっていることが確認された。

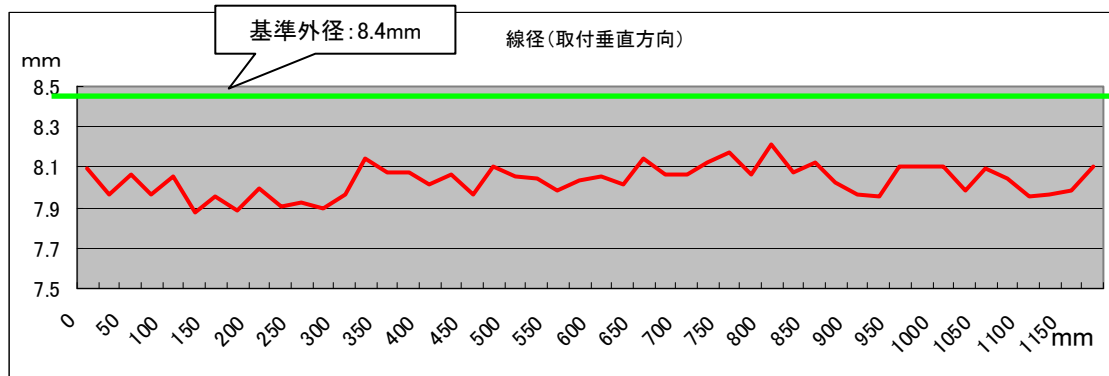
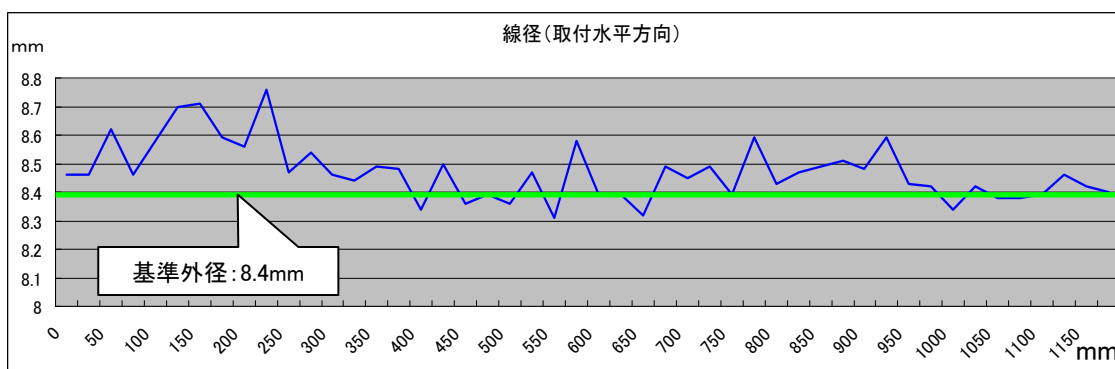
Oリング外径比較

次図のグラフは、Oリング上に起点を設定し、周上に一定ピッチで寸法を測定したものの。全体的にOリングの変形が認められ、図中の50～250mmの範囲で垂直方向が特に小さく、その分水平方向が大きくなっており、特につぶれが激しい部分が存在している。この範囲が、周りに比べ蓋と容器溝との間でOリングのあたり方が弱くなっていたため、液面が上昇した洗浄液が漏出したものと推定される。

本スラッジコレクターでは、バイトン製Oリングを使用しており、選定上の問題はなかったと考えているが、開閉頻度が高いところで、3年間交換しなかったことが漏洩原因となったと考えられる。

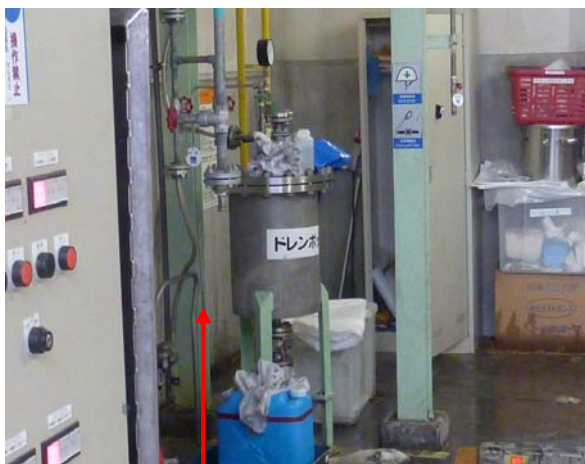
ドレンポット及び圧抜き配管

SD剤が漏出した圧抜き配管

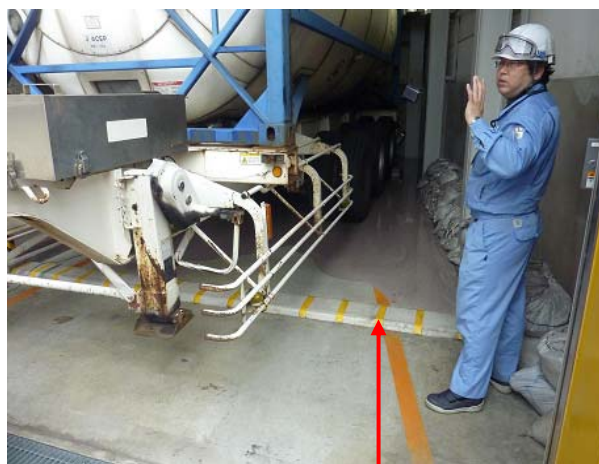
「SD受入室」内の床の様子

回収量は約230Lで、全てSD受入室内の防油堤内に留まっており、外部には流出していないことから、周辺環境への影響はなかったと考えられる。

防油堤(漏洩したSD剤はこの内側(堤の向こう側)に留まっていた。)

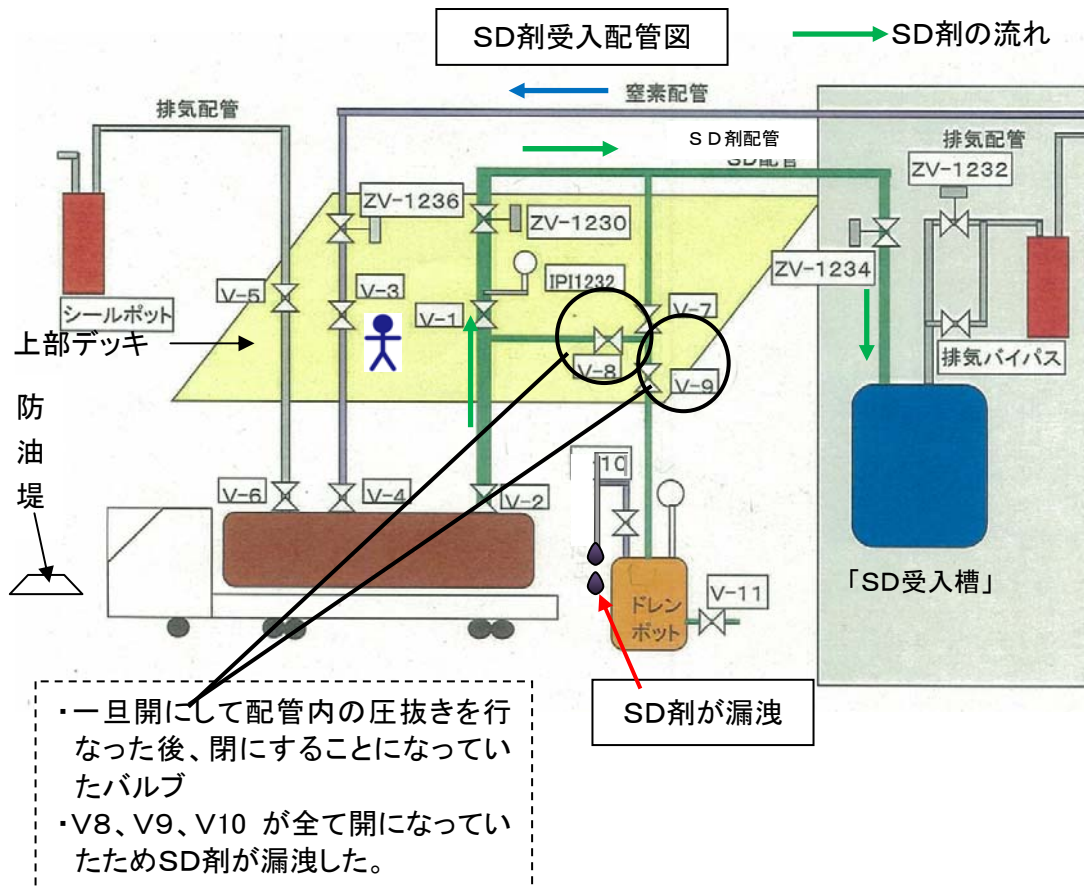
SD剤の送液作業には約90の作業工程があり、そのうちの1工程であるV-8、V-9バルブの閉作業を忘れたことによる漏洩であり、原因は以下のとおり。

- ・ 作業指揮者が手順書を見ていなかったため、自らの作業であるバルブを閉め忘れた。
- ・ 作業指揮者、作業者の役割分担が手順書に記載されていなかった。
- ・ 作業者は、作業指揮者の指示にしたがってタンクローリー上のバルブの開閉とホース類の接続を行っていたが、手順書を研修者に渡したため、作業指揮者のバルブ閉め忘れに気がつかなかった。
- ・ バルブの開閉の状態の視認性が悪かった。

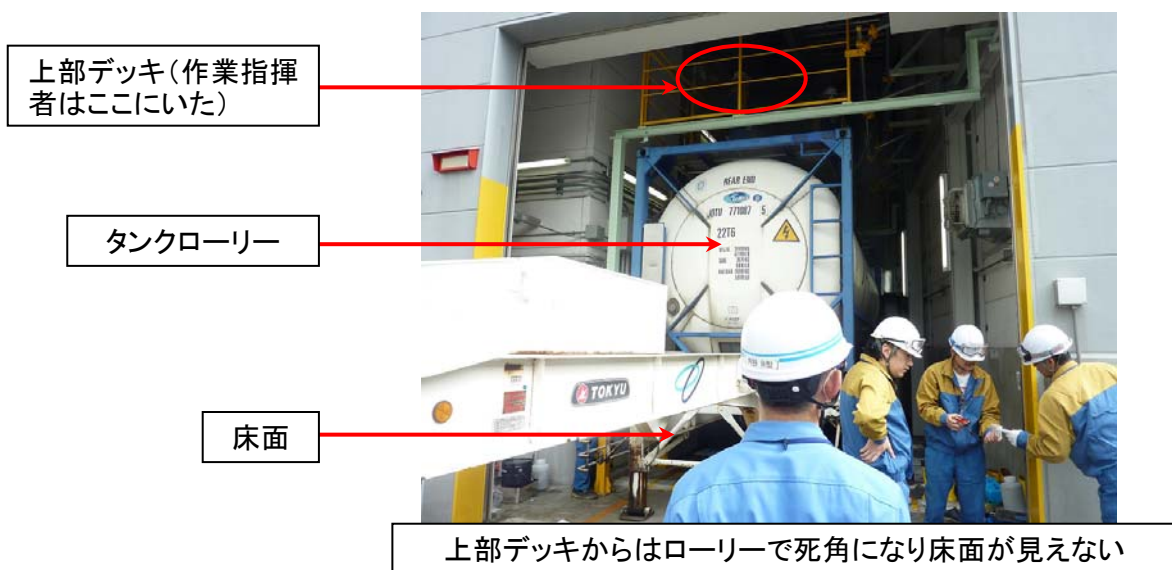
送液が開始された以降は、送液完了までの約 2 時間はバルブ操作等の作業はないことから、送液中は作業指揮者と作業者が交代で監視を行っていた。

監視中は上部デッキで送液の監視を行っており、タンクローリーで死角になっていたため、床面の漏洩に気がつかなかった。

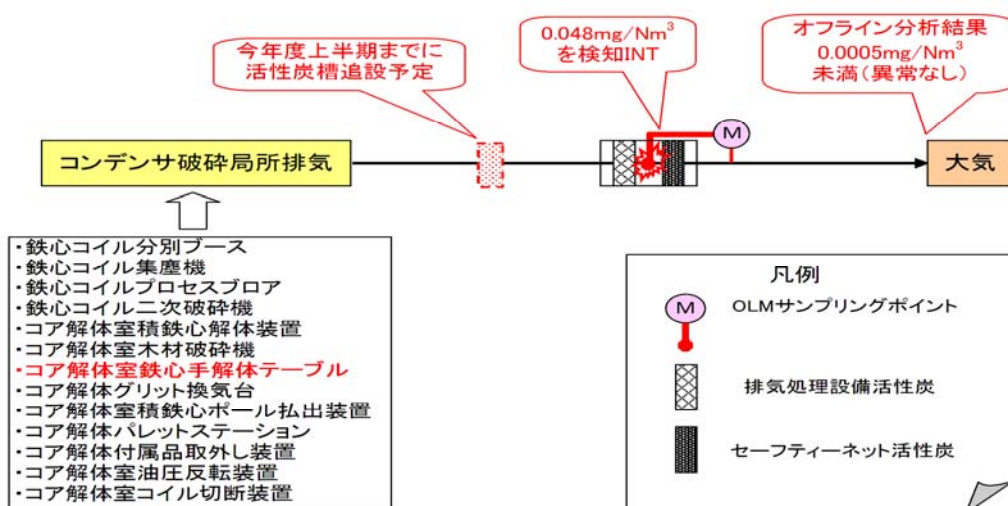
コンデンサ破砕局所排気系統図

平成24年4月19日(木)2時59分、コンデンサ破砕局所排気系統オンラインモニタリング(以下 OLM)が PCB 濃度高高警報(0.048 mg/Nm³)を検知した。

当日は、3階のコア解体室鉄心手解体テーブルでトランス部品を解体作業しており、この時間帯にはサンダーを使用して鉄板に付着した紙の除去を行っていた。サンダー作業により高濃度PCBを含む排気ガスが瞬間的に発生し、高高警報に至ったものと推定している。これまで、このような非定常のサンダー作業は少なく、難しい作業の場合は各作業長に報告し、作業方法を含め指示に従うこととしていたが、今回は十分に協議されてなかった。

- サンダーは使用禁止とし、工具を現場から撤収、現場表示した。
- 紙等付着物の除去が困難な場合は速やかに上長へ報告し、JESCOと作業方法を協議・決定することとし、周知した。
- 当該排気系統を増強すべく、活性炭槽の増設を実施した。

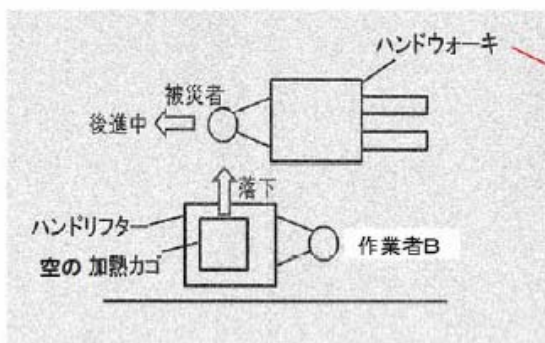
被災時の概略図

1階加熱炉室前(洗浄室側通路)で作業員A(被災者60代)がハンドウォーカー(以下ウォーカー)で絶縁紙用加熱カゴの取出しと仮置き作業を行っていた。別の作業員Bはハンドリフター(以下台車)を使用し、スラリー製造設備へ供給するためにミル室へ運び、空の加熱カゴで戻り、ウォーカーで降ろすため待機した。被災者がウォーカーを操作し、台車の傍を通過したとき、空の加熱カゴが台車上のローラーをすべり落ち、被災者の右足首に触れ打撲した。(空の加熱カゴは重量約105kg、サイズ650×650×900mm、落下時の高さは約430mmだった。)

原因	対策
管理面	<ul style="list-style-type: none"> ①作業効率化を考え、通常使用しない台車を使用した。 ②作業方法を変更する場合の報連相が不足した。 ③作業手順で明確でない部分があり、作業方法が複数あった。 	<ul style="list-style-type: none"> ①作業手順、方法変更時の許可ルールを明確にし、周知徹底した。 ②手順、方法を明確化、SOPを改定した。 ③台車使用時の始業前点検を徹底した。 ④台車使用時の注意事項に関する再教育及び安全訓示等による再徹底
設備面	<ul style="list-style-type: none"> ①台車上ローラー部にわずかな傾斜があり、滑りやすい状態だった。 	<ul style="list-style-type: none"> ①当該台車は加熱班での使用を禁止した。 ②類似台車(2台)の点検と改善を実施した。
行動面	<ul style="list-style-type: none"> ①作業員Bが台車のストッパーを外すタイミングが早かった。 ②被災者が後ろ向きで周辺の確認が十分で無かった。 	<ul style="list-style-type: none"> ①ストッパー取外しタイミングの再徹底 ②ウォーカー操作時の周囲確認とすれ違い時の声掛け確認を周知徹底した。
