平成25年度の主な事故・トラブル等について

平成25年度に当社のPCB廃棄物処理施設において発生した事故・トラブル、労働災害等のうち主なものは次のとおりである。事故・トラブル等が発生した場合は、各事業を所管する自治体に速やかに報告し、指導を受けつつ、各々の事象について原因の究明を行うとともに、作業、設備、管理等の観点から再発防止対策を講じている。また、他事業所に情報提供を行うことにより、類似トラブルの発生の防止に努めている。

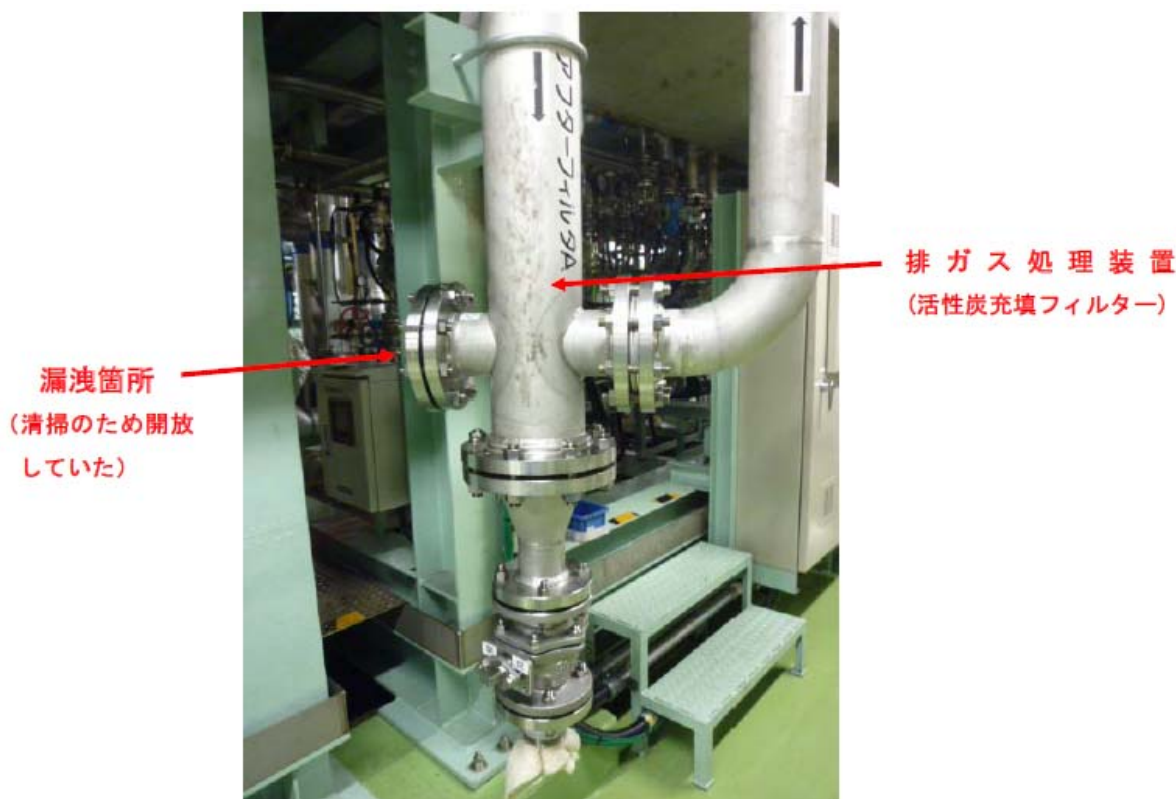
<漏洩した箇所の写真>

平成 25 年 5 月 8 日(水)、第 2 期施設 3 階の真空加熱分離処理室内にある真空加熱分離装置 A 号機を停止して、同機の排ガス処理装置の清掃作業の準備を行っていたところ、同機の各種警報が作動した。その原因を調査していたところ、同日 10 時頃、排ガス処理装置(活性炭充填フィルター)下部から PCB を含む洗浄液(PCB 汚染水)が約 80 リットル(PCB 濃度:油分中 130g/kg、水分中 270mg/L)床面に漏洩しているのを発見し、直ちに、さらなる漏洩防止措置及び床面上の洗浄液等の回収・拭取り作業を行った。

真空加熱分離装置 A 号機の排ガス処理装置の停止状況確認(環境設定)を行うため、タッチパネル式同機操作盤で弁の開閉状態の最終確認を行っていたところ、タッチパネルの誤操作によりアルカリ洗浄に用いる洗浄水弁が開放された。これにより、第 1 オイルシャワー回収タンク内に流入した洗浄水が、タンク内に残存していた PCB 含有油とともに後工程に流出し、排ガス系統配管を通じて開放中(ビニールによる簡易な覆いを実施)の排ガス処理装置下部から漏洩した。装置下部床面への洗浄液等漏洩の発生原因は以下のとおり。

弁開閉状態確認の際、開スイッチは赤表示、閉スイッチは緑表示を目視確認できるシステムとなっていたが、洗浄水弁開閉スイッチのパネル配列が画面変更ボタン(ページ送り)の直近にあったため、作業員が画面変更ボタンと洗浄水弁開スイッチを同時タッチしたことにより作動後直ぐに画面が替わり、洗浄水弁開の赤表示に気づかなかったこと。

誤操作を未然に防ぐための応答確認機能(YES&NO)がなかったこと。

真空加熱分離装置 A、B、C 号機のタッチパネルについて、応答確認機能の付加、タッチペンの使用、ボタン位置の変更(次ページの写真参照)の改善を実施した。

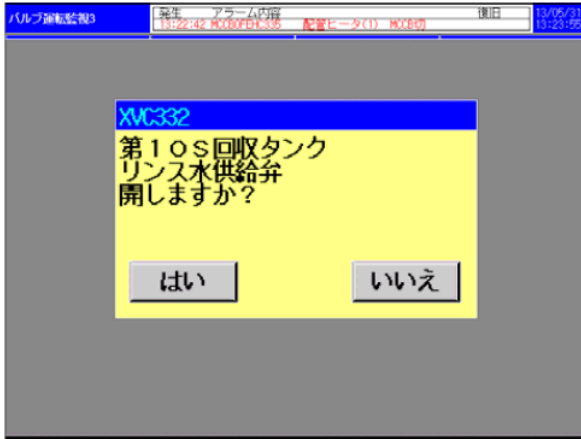
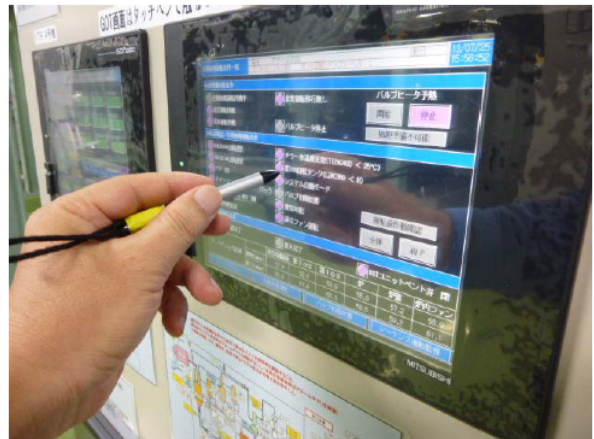
再発防止対策後のタッチパネル改善写真

1. タッチパネルの応答確認追加

2. タッチペンの使用

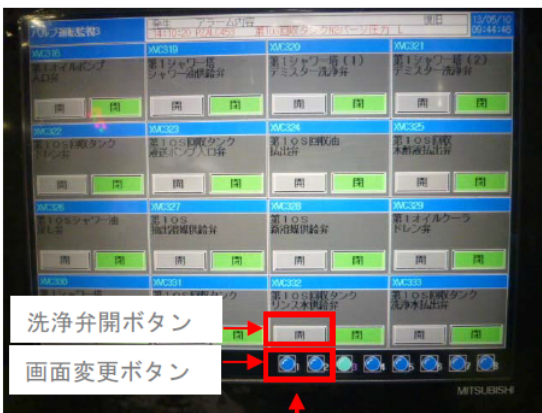
変更前

同時にタッチしたボタン

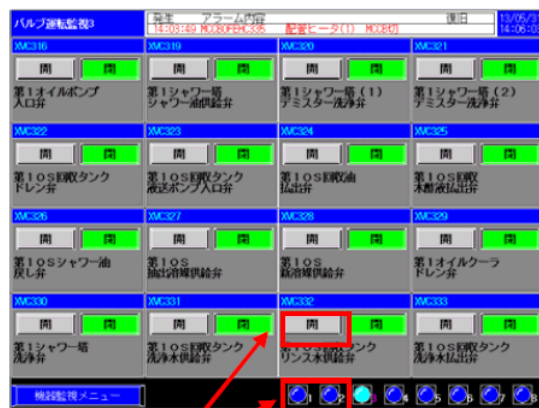
変更後

同時にタッチしないように位置を変更

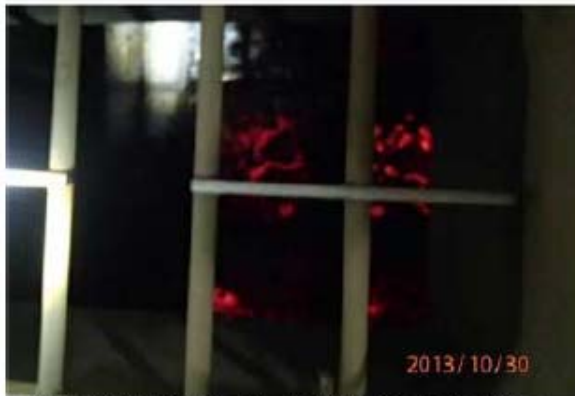
プラズマ溶融分解炉からスラグ受容器(以下「受容器」という。)へスラグを出滓する際に、受容器はスラグ受容器パン(以下「パン」という。)に2缶セットされるが、1缶目のセットがされていなかった。中央制御室の溶融分解班員は、1缶目の受容器が無いことに気付かずに出滓操作をしたため、パン内にスラグが落下した。スラグは、パン内に留まっていた。なお、パンは、受容器からスラグがオーバーフローしたことを想定して十分な耐火性を有している。

①スラグ受容器パン内にスラグ受容器が無い状態で出滓した直後の状態(10/30 13:15頃)

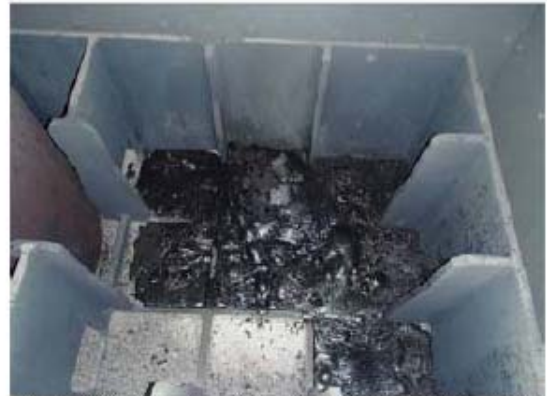
冷却後にパン内のスラグ重量を測定した結果は約 81kg、2 缶目の受容器のスラグは約 1,150kg。

②スラグ受容器パンをスラグ冷却室まで移動した後の状態(10/30 15:50頃)

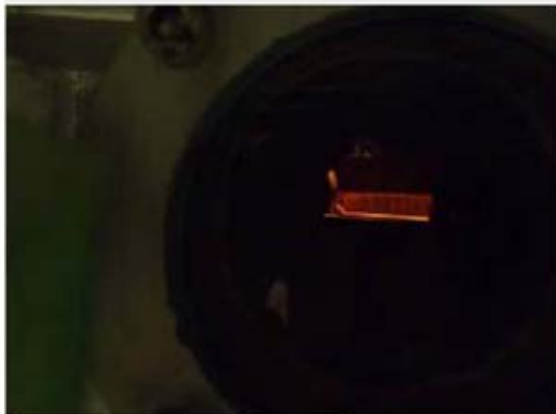
③通常操業時(2系)覗き窓より内部を見た状態

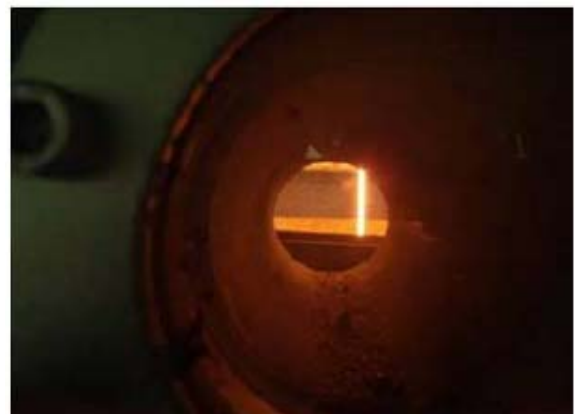
④同左、スラグ出滓中の状態

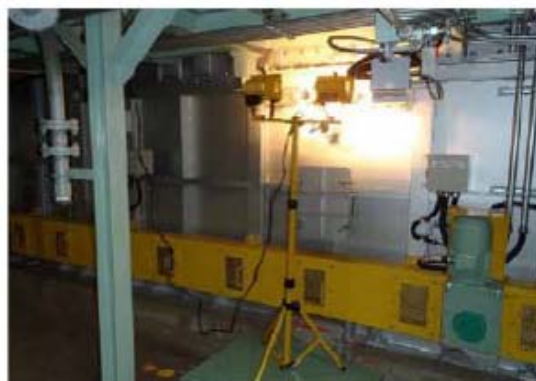
⑤覗き窓に投光器を設置した状態(10/31 2系)

- ハード面：受容器が出滓時の位置に配置されていることの確認用として、10 月 31 日に
出滓確認用ののぞき窓 4 箇所のうち 2 箇所に投光機を設置した。
- ソフト面：「スラグ受容器パンセット作業要領書」を改定し、作業員及び運転員に教育を
実施。
 - (a) 受容器をパン内にセットするときは、必ず 2 人作業で実施すること。
 - (b) 出滓口に受容器を配置する前の確認は、必ず 2 人作業で実施すること。
 - (c) 出滓口に受容器を配置した後に、必ず出滓確認用のぞき窓から確認すること。
 - (d) (a)～(c)実施後、作業員は中央制御室に報告し、運転員は報告内容をチェックシートに記載する。
 - (e) 出滓操作は、チェックシートの全項目がチェック済みで、中央制御室のモニターにて受容器が出滓口に配置されていることを確認後に実施する。

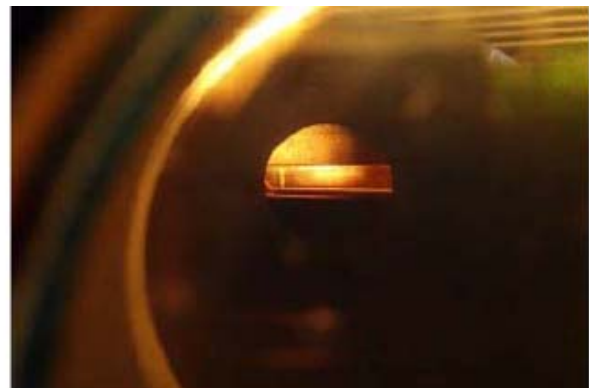
⑥同左、投光器を設置した状態で覗き窓から見た状態

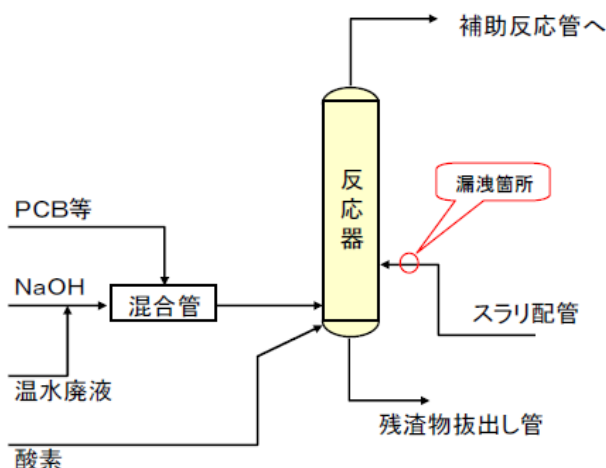
No.2 反応器における漏洩箇所図

No.2 反応器にスラリを投入するために設けている配管に約 3mm の穴があき、そこから水蒸気が漏洩した。配管の材質は高クロムのニッケル基合金である NCF690 で、設計肉厚 6.4mm、最小必要肉厚(T_{sr})は 3.3mm である。

当該スラリー配管では、前回定期点検時(平成 25 年 6 月)の定点観測では異常が確認できなかったが、次に述べるような現象により局部減肉を生じ破損に至ったものと考えられる。

- ① 平成 25 年 9 月にスラリー処理を停止したことに伴い、スラリー投入配管内に残っていたスラリーに起因する堆積物の下に塩素(Cl)イオン濃縮が生じたと推定される。(スラリー処理中は、堆積が生じて腐食に至る初期段階でスラリー及び水パージにより洗い流されていたと考えられる。)
- ② 配管使用材料の NCF690 は、 370°C では腐食はほとんど生じないが、 $150\sim 250^\circ\text{C}$ の温度域では耐食性の低下が認められる。昨年 9 月のスラリー処理の停止により、スラリー投入配管内が上記温度域になり、①の現象と相まって腐食が発生したと推定される。
- ③ ステンレス基合金は、局部腐食の発生状態において、銅(Cu)イオンの存在により腐食(孔食)が促進するとされている。配管使用材料(NCF690)についても同様と考えられるので、本件事象についても、上記の①、②の機構が動き出した時点で、同様にスラリー中に混在した銅(Cu)の存在により腐食が急速に進行したと推定される。

当面スラリ投入配管は使用しないことから、No.3 反応器と同様に接続配管を取り外してキャップを取り付け、閉止処理を行なった。

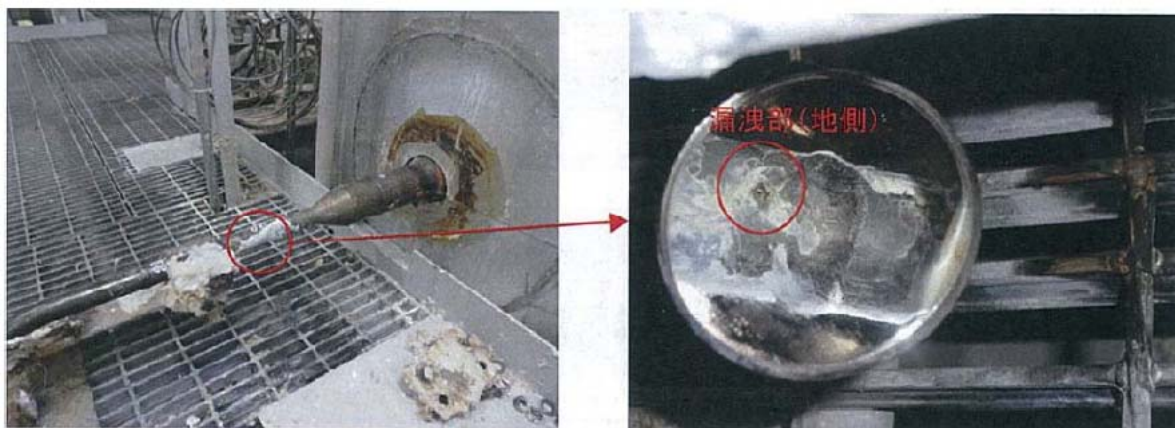
漏洩箇所の写真

(配管の下側に穴があり、右は穴の部分鏡に映した拡大写真)

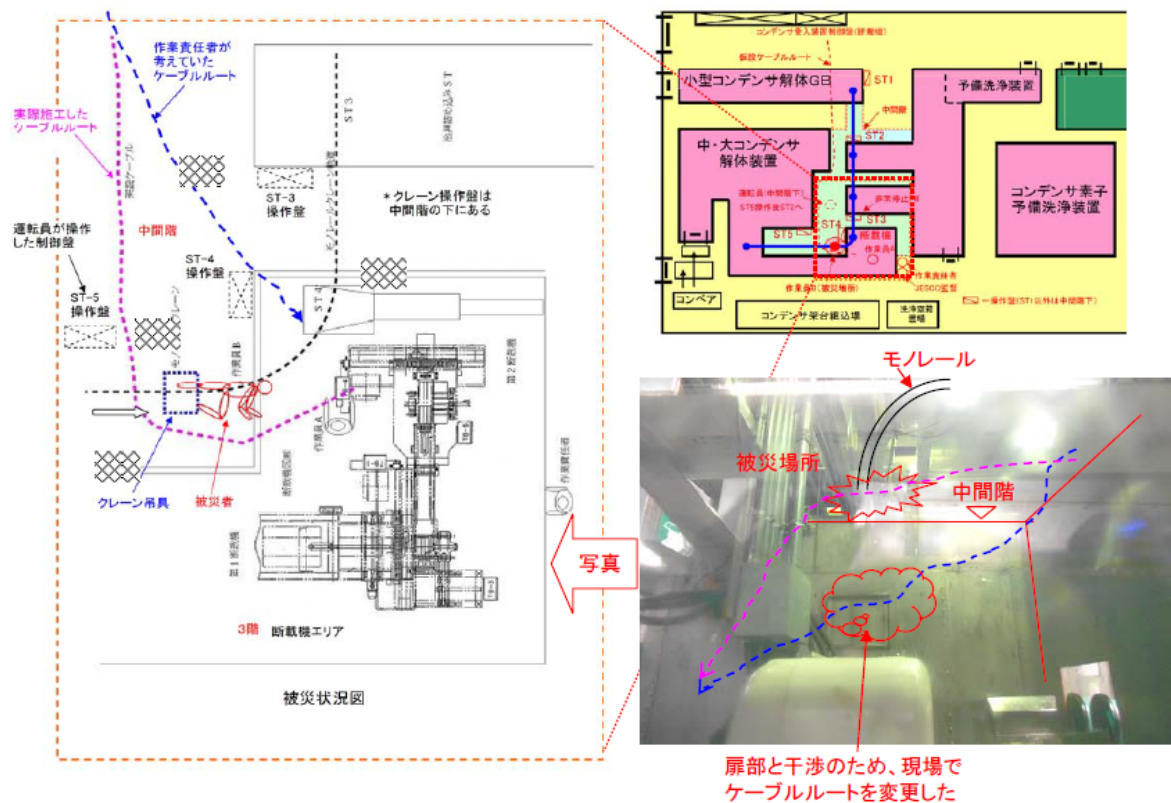
発生状況

平成 25 年 6 月 27 日(木)22 時 30 分頃、3 階コンデンサ解体セル内の素子断裁機ブース(中間階)で、仮設ケーブル敷設作業をしていた設備製造会社の関連会社作業員が、モノレールクレーン(以下ホイストという)に接触し、左足を負傷した。

作業はセル内の素子断裁機ブースに 2 名(被災者と共同作業員)、セル外に 1 名(作業責任者)で行っていたが、自動運転中のホイスト(吊荷重 0.1t)にケーブル敷設作業中の被災者が接触し左足を挫傷した。セル外で監視中の作業責任者が非常停止ボタンを押し、ホイストを停止させた。

ホイスト軌道内の近接作業でホイストを停止しなかったことが直接の原因であり、その要因として以下があった。

- ① 緊急対策工事の場合でも、十分な作業計画を行うことを「指示書・施工計画書・臨時作業手順書」で新規規定した。また、作業の実施に当たっては、「緊急工事中」の表示を行う。また、同様な作業の場合、作業範囲内のホイスト設備を停止するよう、操作盤に注意喚起の表示を行った。
- ② 書類や図面が無い場合にでも、認識のズレが発生しないようにホワイトボード等を利用し、略図などで共通の理解が得られるようにした。
- ③ 着工前に関係者全員が参加し工事内容、場所、作業範囲、作業手順、スケジュール等、危険予知を確実にすることとした。
- ④ ホワイトボード等に書かれた内容は、デジカメ等で記録し、関係者に配布、作業現場にも掲示し関係者全員がチェックできるようにした。

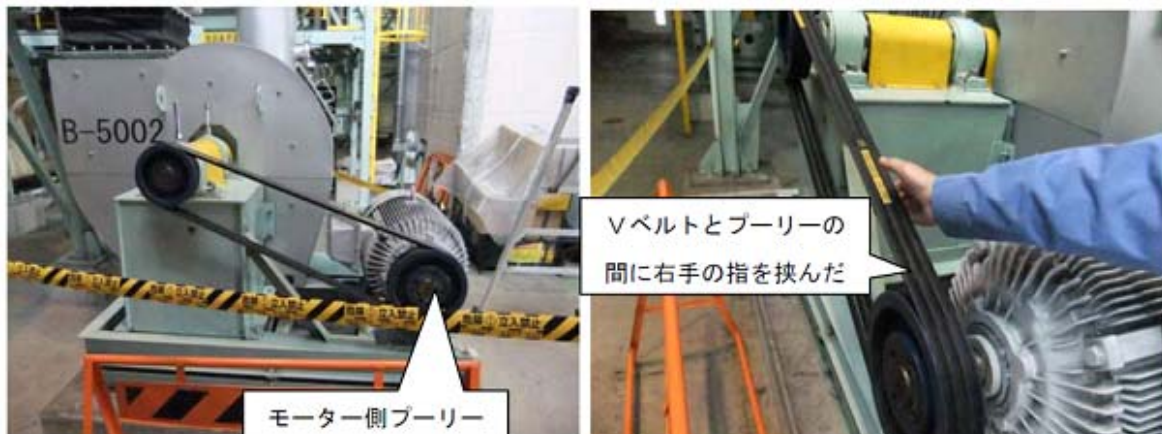
災害発生状況

試運転を行っていたところ、軸受け部の温度上昇と異音の発生を確認したため、送風機を停止して再度点検を行うこととした。ベルトカバーを外し、軸受け部の異音を確認するため4名が聴音し、被災者が送風機のVベルトを右手で握り、モーター側に引っ張って手回しを行ったところ、Vベルトとモーター側プーリーの間に右手の指を挟み負傷した。

本件災害の原因は、立会い作業の役割であった被災者(運転会社従業員)が自ら確認のための作業を行ったこととその際、安全ルールが順守されず、思わずVベルトを握って引っ張ったことによる。被災者本人は手回しを行う際に基本ルールであるプーリーの上のベルトを手のひらで押さえて回すべきことを十分承知していたが、作業を急いでいたため、うっかりベルトを握って引っ張ってしまい挟まれたもの。

- 当社／運転会社間で事故対策会議を7月3、10、17日に行い、「人的要因、管理要因、設備要因」から問題点を拾い上げ、再発防止策として下記の2点に集約した。
 - ① 点検中はどのような状況でも、Vベルトを握って動かさない。動かす必要が生じた場合は、Vベルトの表面とプーリー表面を両手で押すこと。(運転中は安全カバーで完全に覆われている。)
 - ② メーカーの実施する作業の立会では、立会者は自ら手を出して作業を行わない。
- 運転会社では従業員全員に安全責任者から上記対策を説明すると共に掲示板に貼り出した。
- 7月1日と8月1日の安全大会において、事故内容の説明および再発防止に向け当社職員／運転会社社員に注意喚起を行った。
- 大阪事業所全所員を対象に8月22日に「作業の基本」についての安全教育を行った。
- 今回の災害発生を受け、現場の教育訓練、危険予知活動、ツールボックスミーティングなどの取組の強化、非常作業の作業マニュアルへの反映を行った。
