平成26年度の主なトラブルについて

平成26年度に当社のPCB廃棄物処理施設において発生したトラブルのうち主なものは次のとおりである。トラブルが発生した場合は、各事業を所管する自治体に速やかに報告し、指導を受けつつ、各々の事象について原因の究明を行うとともに、作業、設備、管理等の観点から再発防止対策を講じている。また、他事業所に情報提供を行うことにより、類似トラブルの発生の防止に努めている。

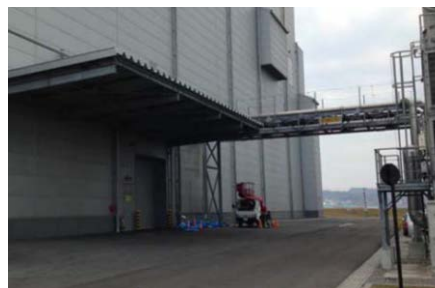
図2 増設施設北側と受水排水処理室をつなぐ空中配管

平成 26 年 4 月 15 日、増設施設北側の壁が油のようなもので黄色に変色していることを JV 作業員が発見した。JESCO 担当者が現場を確認したところ、壁とアスファルト舗装の地面が油で滲んでおり、しみ箇所の上空にある燃料供給配管のフレキシブルホースが変色していることを目視で確認した。同燃料供給配管は、増設施設の非常用発電機用の重油を、屋外の重油タンクから一度処理棟を経由して非常用発電機設備室の燃料小出槽へと供給するためのものであった。直ちに地面をブルーシートで養生するとともに、フレキシブルホースの漏洩防止措置(吸収マットを 3 重に巻く、ビニールシートを 2 重に巻く、小型オイルパンを固定する、ビニールシートを 2 重に巻き固定する)を講じた。

漏洩箇所はアスファルト舗装と敷石上で液だまりはなかった。漏洩範囲は $0.7\text{m} \times 9.0\text{m} = 6.3\text{m}^2$ で、油膜の厚みを 0.5mm とすると、漏洩量は約 3 リットル。作業員への接液はない。漏洩液は A 重油であり、PCB は含まれていない。

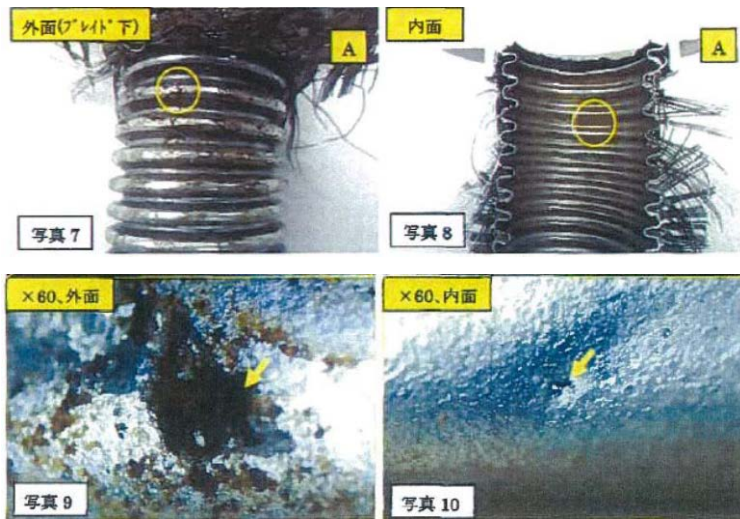
図3 概略調査によるフレキシブルホース外面及び内面の写真(黄色部が貫通孔)

4 月 22 日の取替工事により取り外したフレキシブルホースを調査したところ、外観検査により、フランジ部からわずかに外側の波型山頂部に直径約 0.1mm の貫通孔が 1 カ所確認された。チューブの外面には茶褐色の付着物及び浸食部(赤錆)が認められた。付着物の分析の結果、高濃度の塩素が検出され、また、ナトリウムも併せて検出された。このことから、海からの風で運ばれた塩分がフレキシブルホース表面に付着し、孔食が発生したことによってピンホールが生成し、重油がしみ出したものと推定する。

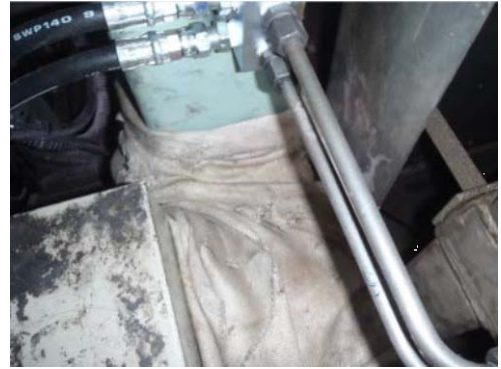
図6 溶接作業時の養生(再現)

溶接場所の床は防災シートにて養生していたが、作業場所は狭所であり、作業員が作業姿勢を確保するため体を動かしている際に養生シートがずれ、火の粉が養生シートの隙間を通り、養生シート下の素子くずに引火したものと推定する。

なお、溶接作業者は溶接用の遮光面を取り付けているため視界が悪く、養生シートのズレに気が付かなかった。

溶接作業前に作業責任者が①溶接作業の周囲に可燃物がないことを確認する、②養生シートがずれないように固定する、といった対策が実施されているか現場で確認を行うようルールを定めた。

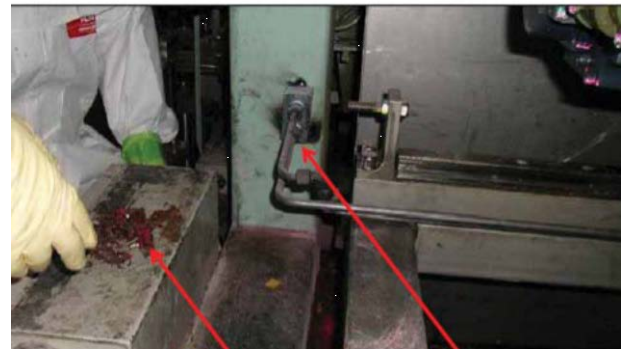
図7 小火発生箇所

平成 26 年 9 月 5 日、コンデンサ素子取出解体装置のオーバーホール工事の実施中、協力会社作業員4名が TIG 溶接作業を行っていたところ、2箇所目の溶接時に素子くずに飛び火して小火が発生した。火気監視人が水で消火しようとしたが消えなかったため、消火器を用いて消火した。

TIG溶接では通常火花は発生しないが、亜鉛メッキ品を溶接する際には亜鉛が溶け火の粉が発生する。今回溶接した配管ブロックは亜鉛メッキ品であったため、溶接部分については事前に工場で亜鉛メッキをサンダ(研磨・塗装はがし用工具)にて除去しておいたが、メッキが部材の奥まで浸透しており、火の粉が発生したと推定する。

素子くず(柱の裏にあったもの) 溶接箇所

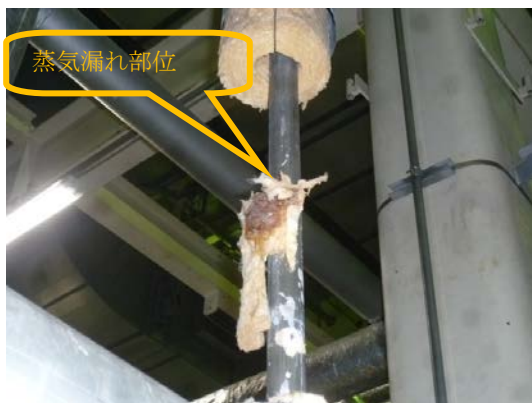
図9 蒸気漏れ箇所(7月)

平成 26 年 7 月 18 日、No.2 水熱分解設備再生熱交換器出口連絡管に液だれ跡を発見したことから、配管保温材を外して調査した結果、固着した保温材部分から時折わずかな蒸気が漏れているのを確認した。直ちに PCB 運転から油運転に切り替え作業環境測定を実施した。PCB 濃度は定量下限値(0.0005mg/Nm³)未満であった。再生熱交換器出口連絡管は、前段にある反応器や補助反応管で PCB を分解した後の蒸気を冷却器に送る管で、漏洩した蒸気は PCB 卒業基準を満たした水蒸気と考えられる。安全確保の観点から、設備を停止して、再生熱交換器の全出口連絡管の FS(ファイバースコープ)と UT(超音波)による検査を行った。

7月の蒸気漏れを受けて実施したファイバースコープによる内面検査(FS検査)の結果、管内面はスケールが堆積した部位と一様な赤茶色の部位に明確に分かれており、今回の蒸気漏れ部位にはより多くのスケール堆積が認められた(図11、図12)。スケール堆積部位の超音波探傷検査(UT検査)を行ったところ、蒸気漏れ部位では、設計肉厚6.4mmに対して3.9mm(必要最小肉厚(tsr):2.6mm)まで減肉して応力腐食割れ(SCC¹)が発生していた。

3系統の再生熱交換器出口連絡管についてFS検査を実施し、付着物等及び減肉が確認された部位についてUT検査によって減肉量を計測した。設計肉厚から一定値以上減肉が進行している部位については、次回定期点検までに応力腐食割れが発生するリスクがあると判断し、新たな配管に取り替えた。また、10月の漏れ箇所である溶接ビード部(左右10mm程度を含む)については、UT検査の実施が困難であることから、付着物等の除去を行い、減肉が確認された場合は、全て新たな配管に取り替えた。

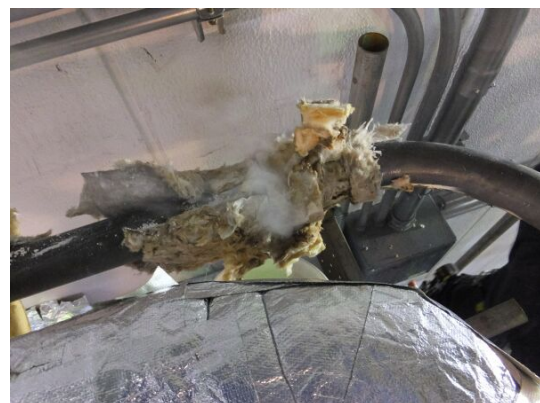
図10 蒸気漏れ箇所(10月)

また、平成 26 年 10 月 29 日には、No.1 水熱分解設備再生熱交換器出口連絡管からの液だれを発見し、配管のカバー及び保温材の一部を外して調査した結果、曲管部の溶接部付近から蒸気漏れが発生していることを確認した。設備停止工程へ移行し、作業環境測定を実施した。PCB 濃度は定量下限値 (0.0005mg/Nm³) 未満であった。

10月の蒸気漏れは溶接部(ビード上)で発生しており、管内面には局部スケールが付着して減肉が生じていた。浸透探傷検査(PT検査)で検出されないほど微小な貫通孔が応力腐食割れによって発生していた。

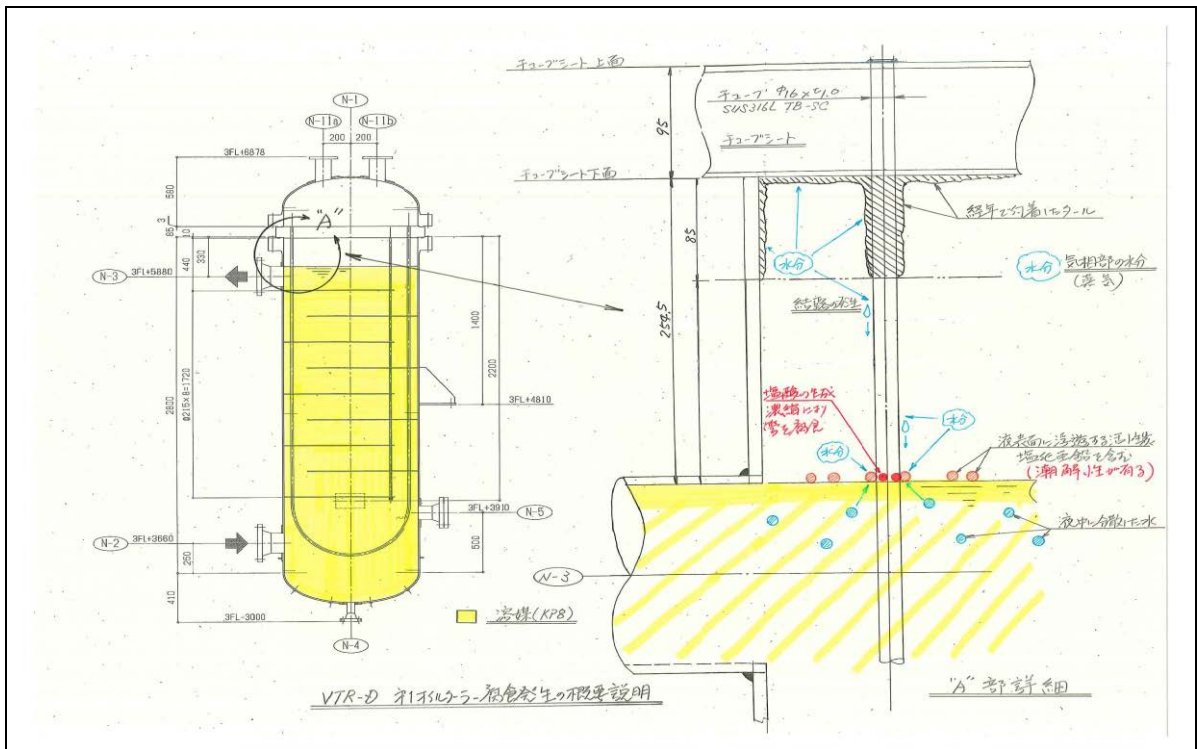
図 19 第 1 オイルクーラーにおける腐食発生の機構(推定)

平成 26 年度の定期点検前に、VTR-D 号機で運転廃棄物の粉末活性炭を処理している。その際、第 1 オイルクーラーで粉末活性炭に起因する塩化亜鉛と気相部分で結露した水により塩酸が作られ応力腐食割れが発生したものと推定される。

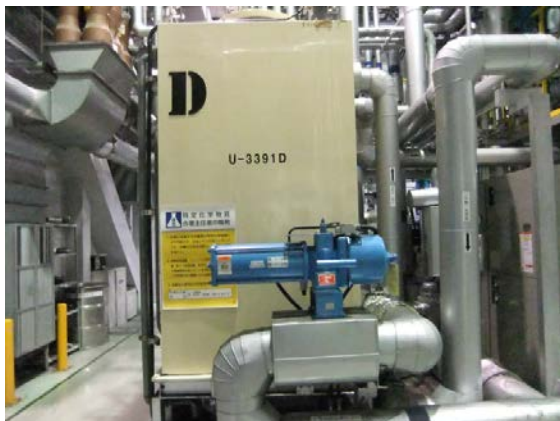
図 20 チラー水タンク

平成 26 年 9 月 30 日、真空加熱分解設備(VTR)D 号機のチラー水のサンプルを採水するため、タンク上部に上ってマンホールから内部を確認したところ、水面に浮遊物があり白濁していた。チラー水に溶媒が混入したものと判断し、設備を停止し、チラー水への溶媒混入箇所の特定を行った。

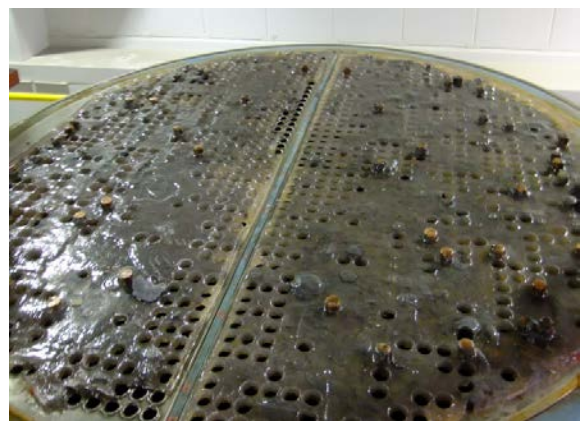
図 21 不良チューブの補修状況

VTR-D 号機後段で溶媒と水の熱交換を行う第 1 オイルクーラーを対象として、気密発泡試験を実施した結果、128 本のチューブ(内容物は水)から漏れが確認された。さらに渦流探傷試験を行ったところ、全チューブ本数 830 本中 372 本に、割れや減肉が確認された。

気密発泡試験及び渦流探傷試験により割れや減肉が確認されたチューブにプラグを打設した。その後、再度気密発泡試験を行った結果、新たに 57 本のチューブから漏れが確認された。その後も、不良チューブにプラグを打設し、気密発泡試験を行うたびに新たな不良チューブが確認されるため、合計 489 本(全チューブの 58%に相当)のチューブにプラグを打設したところで補修を断念した。

今後、気相部の除去及びチューブの耐久性・メンテナンス容易性を考慮した第 1 オイルクーラーのチューブバンドルを新たに製作し、原状回復を図る。

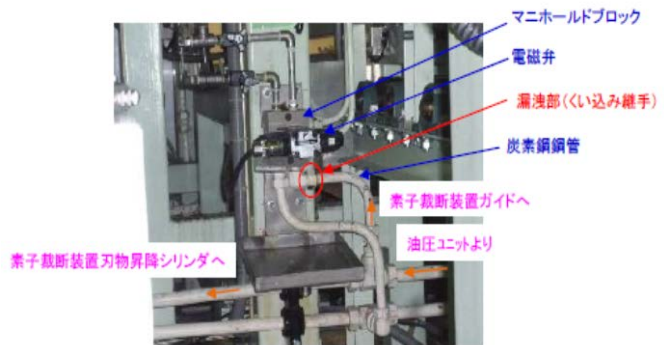
図 23 漏洩部継手

翌日、原因箇所を特定するため素子裁断装置の油圧ユニットを稼働させたところ、油圧配管の継手部から漏洩したことが判明した。継手部のナットを増し締めしたところ、漏洩は止まった。

漏洩箇所の継手部に使用されていたくい込み継手²について、腐食、割れ、摩耗、変質等についても調査を行ったが、異常は認められなかった。このことから、漏洩の原因は素子裁断装置での振動によるナットの緩みと推定される。

振動抑制策の暫定措置として、漏洩箇所の固定配管を撤去し、油圧ホースを取り付けた。その後、恒久対策として、漏洩箇所の油圧ホース及び振動値の大きかった他の2箇所の固定配管、計3箇所を金属被覆油圧ホースに変更した。さらに、2箇所の配管サポートの追加設置を行い、最大振幅値は0.25mmに低減した。

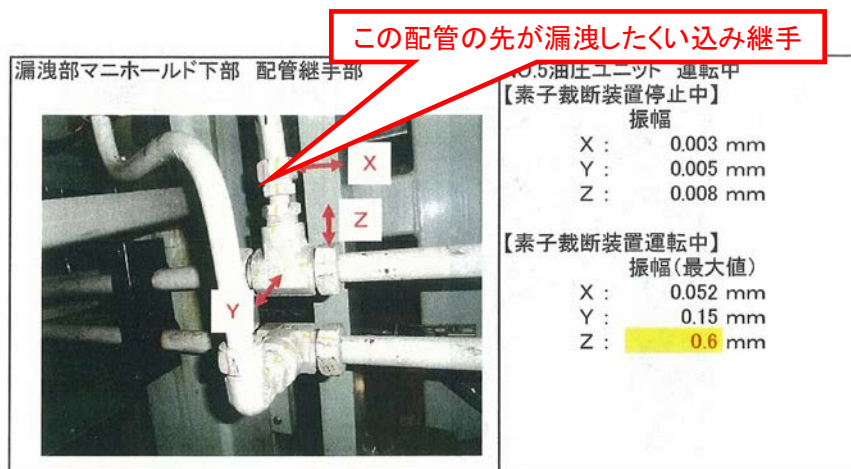
図 24 漏洩箇所直近部における振動値測定結果

素子裁断装置の油圧配管や継手部等には振動が認められることから、各所の振動値を調査した結果、漏洩箇所直近の継手部では他に比べ非常に高い振動値(最大値約 0.6mm)が測定された。
