他事業所で発生したトラブルの東京事業所での発生防止措置について

表 トラブル水平展開事例

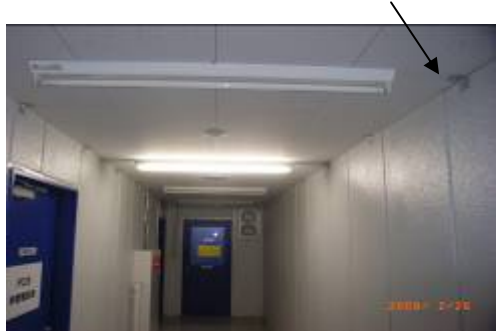
年月・事業所 ・件名	内 容	水平展開内容
平成 17 年 11 月 豊田事業所 「圧力計の脱落 による PCB 排気 漏洩」	洗浄溶剤蒸留塔ポンプ圧力計の接続に袋ネジタイプを使用していたため振動により緩み PCB を含む洗浄液が漏洩し蒸気となって施設外へ排出した。	蒸留系・水熱分解系を中心に圧力計、温度計、水面計、弁類等の接続部を総点検し増締めを実施。その後、同様な袋ネジタイプをユニオンタイプに変更。また、蒸留設備室は換気出口はオンラインモニタリング対象となっていなかったが設備改善工事を施し切替によりモニタリングを可能とした。
平成 18 年 9 月 北九州事業所 「二次洗浄室における天井材の一部落下」	電気系統の点検時に電源を落とした時に、給気のみ止まったため、室圧が急激に低下しました。それに加えて、天井材のクリップが緩んでいたこと等により、二次洗浄室の天井（1000㎡）のうち約20㎡が落下。	東京事業所では PCB 処理作業区域内には天井板はなく、天井板がある一部の作業場通路について写真のように補強を施した。
