## 東京PCB廃棄物処理施設における操業状況について

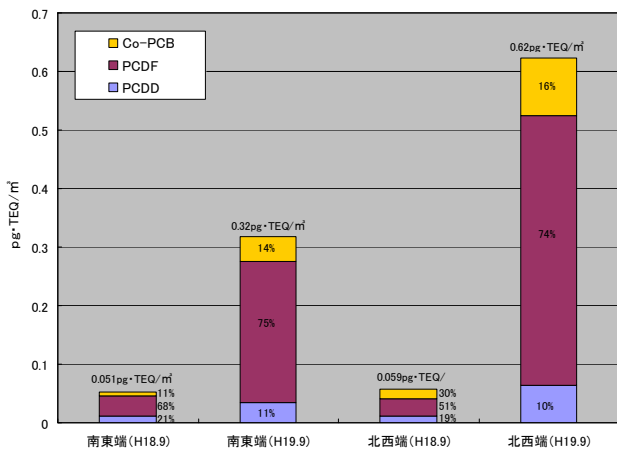
図1 敷地境界 DXNs 濃度

敷地境界の大気質測定において、ダイオキシン類（DXNs）濃度が、自主管理目標値の定めはないものの大気環境基準（0.6 pg-TEQ/m<sup>3</sup>）を超える値が測定された。図1に示すとおりDXNsの成分は、ジオキシン類（PCDDs）、フラン類（PCDFs）であり、PCB処理に起因するコプラナーPCB（Co-PCB）由来のものは少なく、また当日の風向きから当事業所由来のものとは考えにくい。

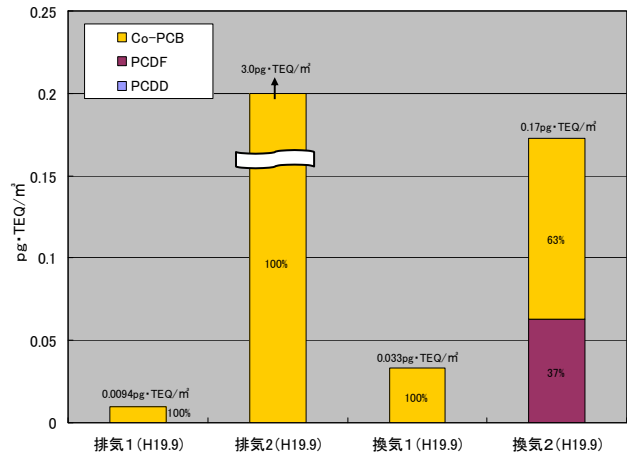
図2 排気・換気 DXNs 濃度

また、同時期に測定した事業所からの排気・換気系のうち換気系（換気2：主に洗浄が行われている室内の換気）について、図2に示すとおりフラン類が僅かではあるが測定された。確認のために11月に再測定を行った結果、測定値0.12 pg-TEQ/m<sup>3</sup>、その成分はコプラナーPCB由来のものでフラン類は検出されなかった。

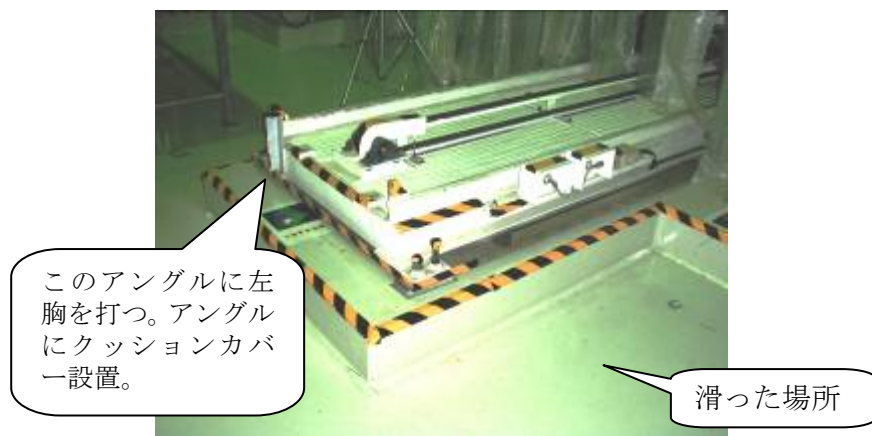
平成19年10月6日(土)午前4時頃、3階コア解体室において1班4人で清掃作業中、そのうちの一人が道具を取り行く際に床にすべり転倒して鉄心解体設備のアングルに左胸を打ち、左鎖骨骨折により約3週間の自宅静養となった。再発防止対策としてのため安全ミーティングによる事故分析、作業従事者への注意喚起、アングル部にカバー(他同様箇所も含む)を設置した。(写真1)

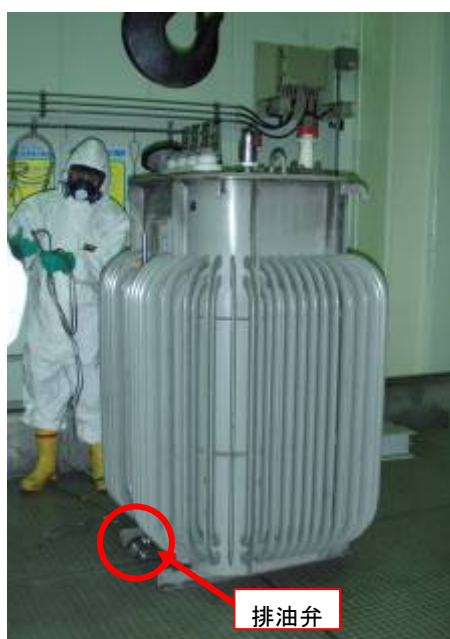
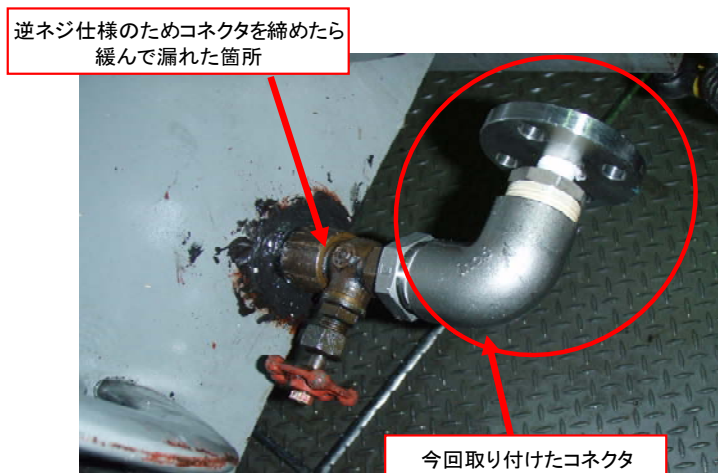
平成19年11月6日（火）午後5時半頃、1階粗解体室内の除染室前で搬送台車上でトランス排油弁にカプラー（接続器具）接続のためにコネクタをねじ込み接続しようとしたところ、弁のネジ部からPCB絶縁油（KC1000）が滲みでてきたため、さらにコネクタを締めた。ところがトランス躯体と排油弁の接続部のネジの仕様（外観では判断不能）が逆だったため弁側が開き、PCB絶縁油が作業員2名の左顔にかかった。この時、作業員は短時間の作業と考えたため眼鏡装着を失念しており左目にも被液、すぐに15分程度洗眼し救急病院にて受診した。後遺症・視力低下もないことから翌日から通常勤務に復帰した。（写真2）

なお、台車上の液はウエスでふき取り、PCB作業環境濃度を測定したところ $2\mu\text{g}/\text{m}^3$ であった。対策として作業前ミーティングにおけるKY（危険予知）活動の徹底、保護眼鏡等保護具着用確認、手順の見直し（スパナは2本用意し、弁側を固定した後コネクタ側を締める）を行った。

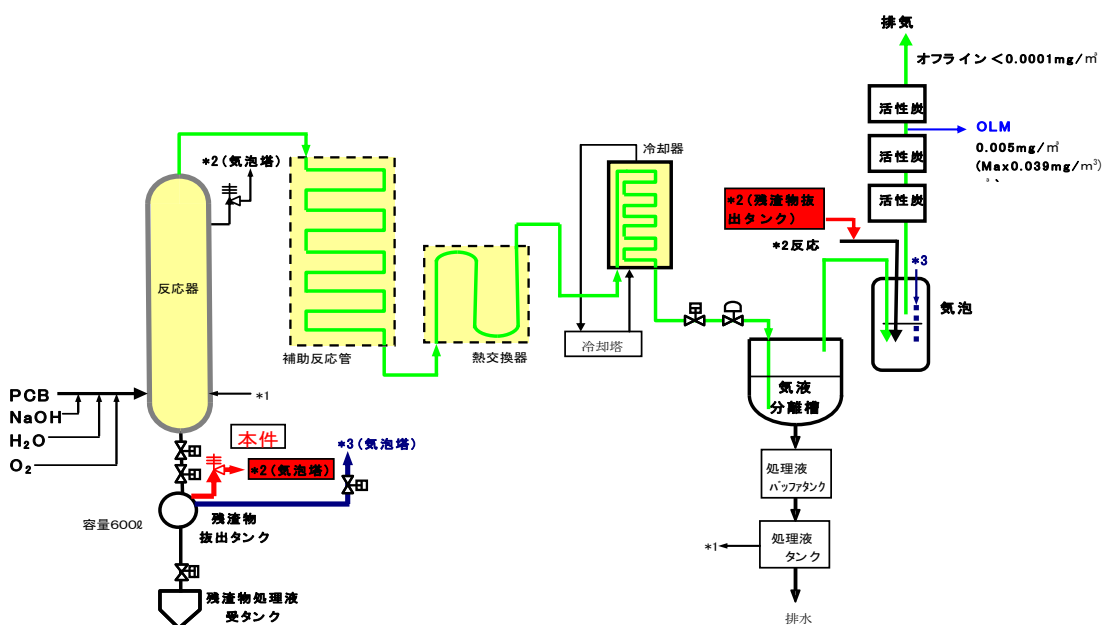
図4 水熱分解系統フロー概要

平成20年1月26日(土)10時頃、水熱分解全3系列でPCB処理運転中、第2系列の水熱分解反応塔底部から残渣物(反応未分解残渣)の抜き出し作業を開始したところ、抜き出しタンクの安全弁が2.6MPa(設定圧28.3MPa)で作動したため、抜き出し作業を即中止した。同時に最終活性炭吸着装置前の排気オンラインモニタリング装置(以下、「OLM」という。)がPCB濃度高(0.01mg/m<sup>3</sup>超)を発報した。(平均値0.005mg/m<sup>3</sup>、最大瞬間値0.039mg/m<sup>3</sup>)。

原因は安全弁のシール部の劣化によるものと推定され(前回法定点検:H19.7実施)、シール部の材質をより劣化しないものとし、取替えまでの間残渣物の抜き出し作業は行わないこととした。

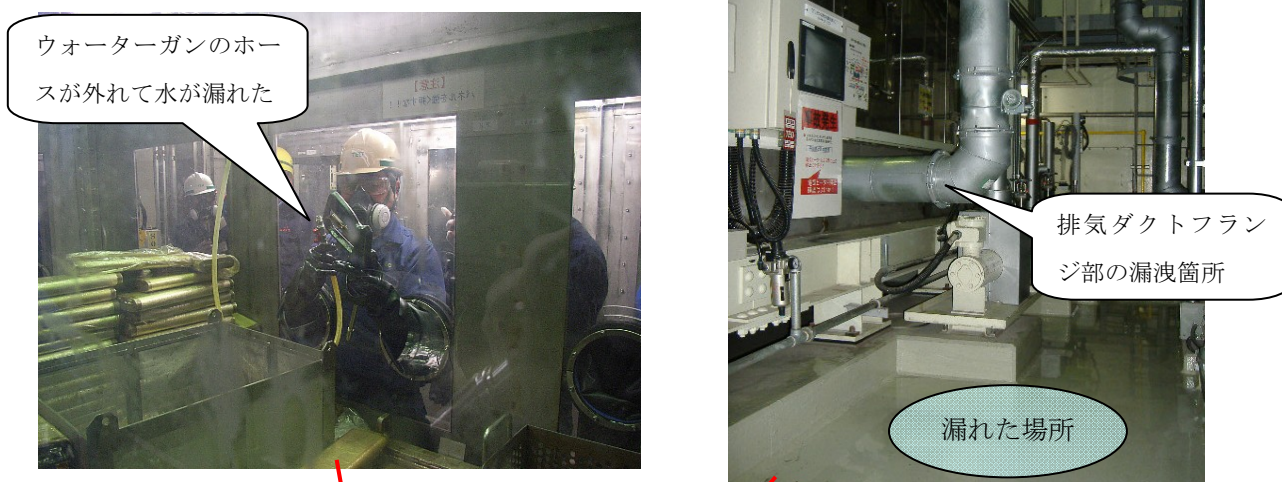
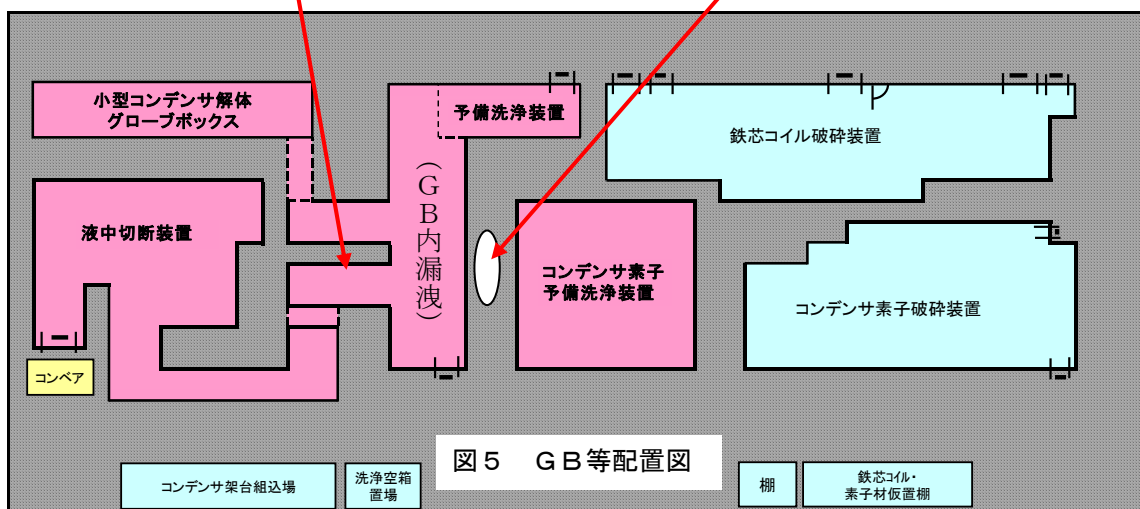
平成20年2月28日(木)15時頃3階コンデンサ解体室内グローブボックス(以下「GB」という。)内に水が漏洩していることを確認したため、既存配管を用いたGB内ドレン用ポンプによる液中切断槽への送水及び仮設水中ポンプによるドラム缶への送水を実施した。また、併せてGB外の予備洗浄側通路に、GB設備の排気ダクトフランジ部からの水漏れを確認したため、ウエスにてふき取り作業を実施した。ふき取り量は30lであった。

原因は、GB内に設置してある清掃用ウォーターガンが素子等部材にあたりホースから外れたものと推定され、そのホースから水がGB内に漏洩したものである。また、ホース先端は部材の陰に隠れ作業員の発見は困難な状況であった。

対策として、ウォーターガンの位置変更、撤去を含めた対策を検討することとした。

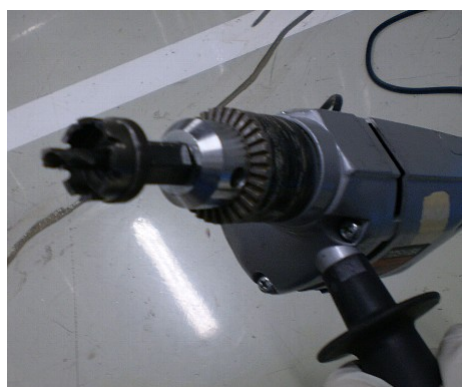
写真5 ホールソー

大型コンデンサは、液中切断等の自動化ができないため、除染室にて化学防護服を着用し作業員によりホールソーによる穴あけ後抜油することになる。穴あけ時にホールソーのノコ刃の回転が停止しない状態でホールソーを引き抜いたため、刃に付着していたPCB絶縁油が刃の遠心力で飛散した。

作業手順書により引き抜き時の注意と保護具着用の徹底をはかった。

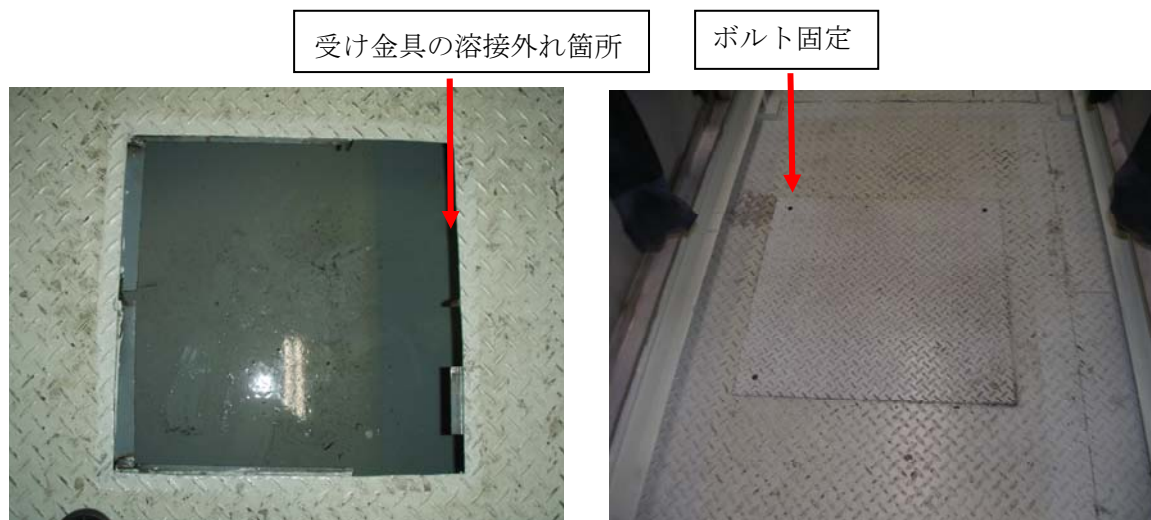
写真6 マンホール

コンデンサGB設置区域はGB間に鉄板通路が敷設されているが、鉄板上のマンホールの受け金具溶接部がはずれ、蓋が床に落ち転落しそうになった。そのため溶接からボルト固定に変更落下防止をはかった。
