東京 PCB 廃棄物処理施設の操業状況

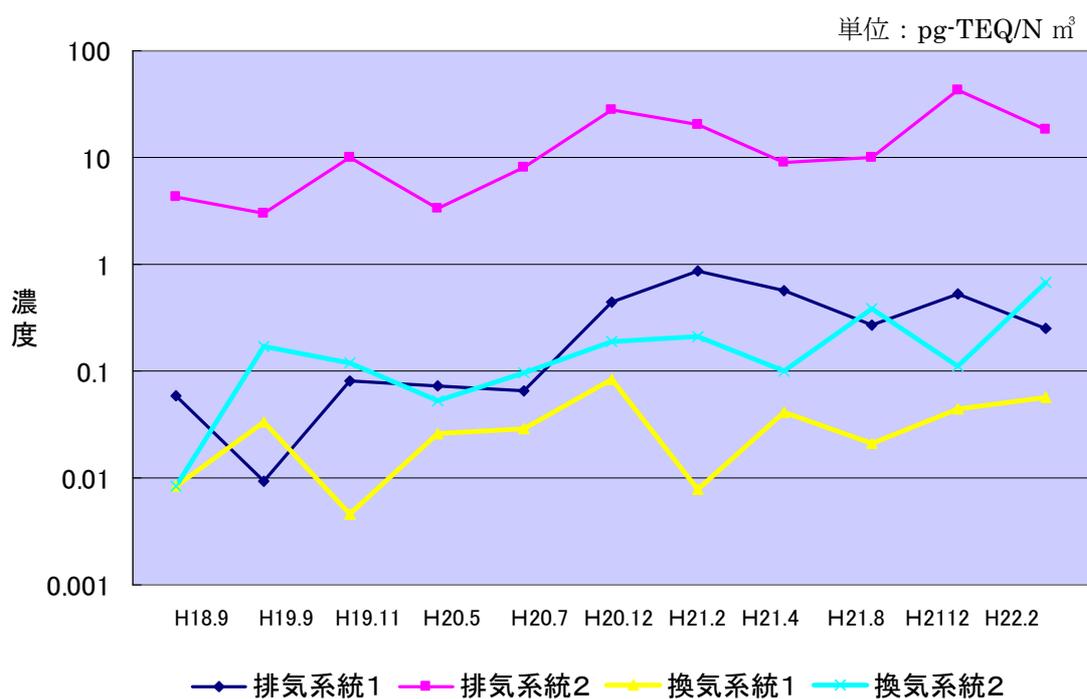
図3 排気・換気中のD X N s 濃度の推移

PCB 濃度及び DXNs 濃度の測定結果については、環境保全協定に基づく自主管理目標値（以下「環境保全協定値」という。）を下回っている状況である。1 2 月の定期測定において、排気系統 2（コンデンサ GB 系局所排気）DXNs 濃度が 42 pg-TEQ/N m³（環境保全協定値 100 pg-TEQ/N m³）となった。DXNs 濃度の推移を図 3 に示すが、排気系統 2 は従前から他系統に比して高い濃度を示している。なお PCB 濃度は 0.0015 mg/N m³であった。

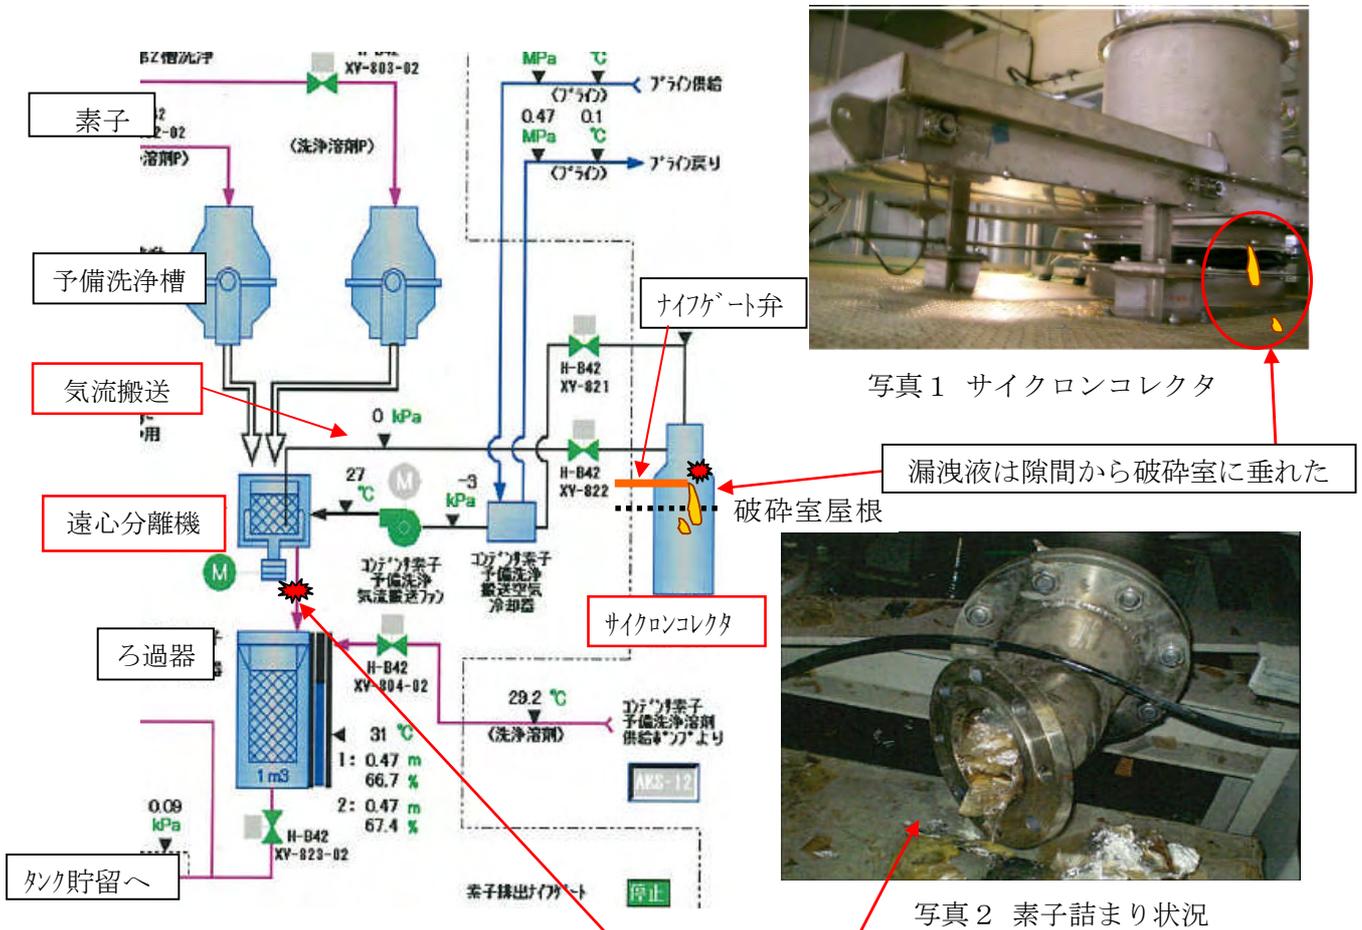
図9 コンデンサ素子処理フロー

予備洗浄槽で使用される洗浄液は、遠心分離機を経由してろ過器に流れ再使用のためタンクに貯留されている。この処理過程を点検した結果、フィルム素子が遠心分離機とろ過器間の配管内に詰まっていた。そのため、遠心分離機から洗浄液が完全に排出されず内部に残ってしまい、その結果、素子を気流搬送する際に、遠心分離機内の洗浄液が素子と一緒にサイクロンコレクタまで持ち出されてしまったことが原因であった。

この配管（150A）に素子が詰まり、遠心分離機内の洗浄液が完全に排出されなかった。分離機内の洗浄液は素子と一緒にサイクロンコレクタまで持ち出された。

対策としては、フィルム素子詰まりのため、同素子进行处理するには処理量を通常より少なく（13.5→10kg 以下）する。また、詰まりが徐々に進むと考えられるため搬送状況で詰まりの進行が発見できる（透明ホース使用で液持出しや素子の動きなど）ことから、目視（ITV モニタなど）にて適宜監視しトラブルの早期発見に努めることとした。また、定期点検工事実施時に同系統を清掃することとした。

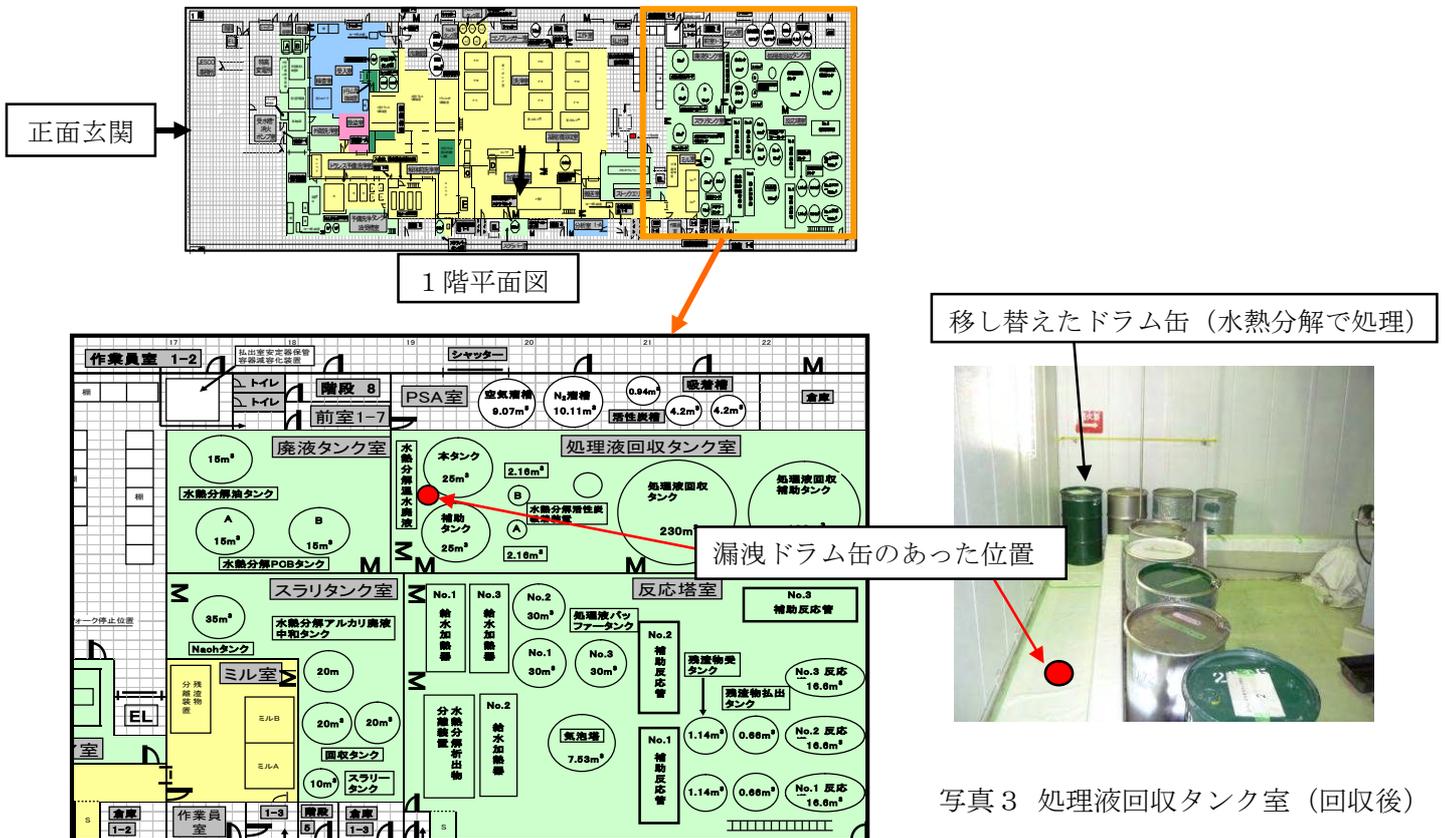
図10 水熱分解設備 レイアウト

漏洩はドラム缶の底から1/3高さにできたピンホールからであり、漏洩量は約50（推定）であった。液中のPCB濃度は14.2%、作業環境濃度は $4.7 \mu\text{g}/\text{m}^3$ （作業環境管理濃度 $10 \mu\text{g}/\text{m}^3$ ）、OLMによる室換気排出口のPCB濃度は検出されていない（OLM表示値 $0.000\text{mg}/\text{m}^3$ ）。

ピンホールの生成原因は鉄製ドラム缶に長期保管した液による腐食と思われる。同様のトラブルを防止するため、ドラム缶の再点検を実施し保管状態に異常がないことを確認した。移し替えた廃液は水熱分解で処理を行なったが、廃液ドラム缶のうち一部は危険物倉庫へ移管し残りは防液堤内に一時的に保管し順次ステンレス製ドラム缶に移し替えするとともに水熱分解処理を行なった。

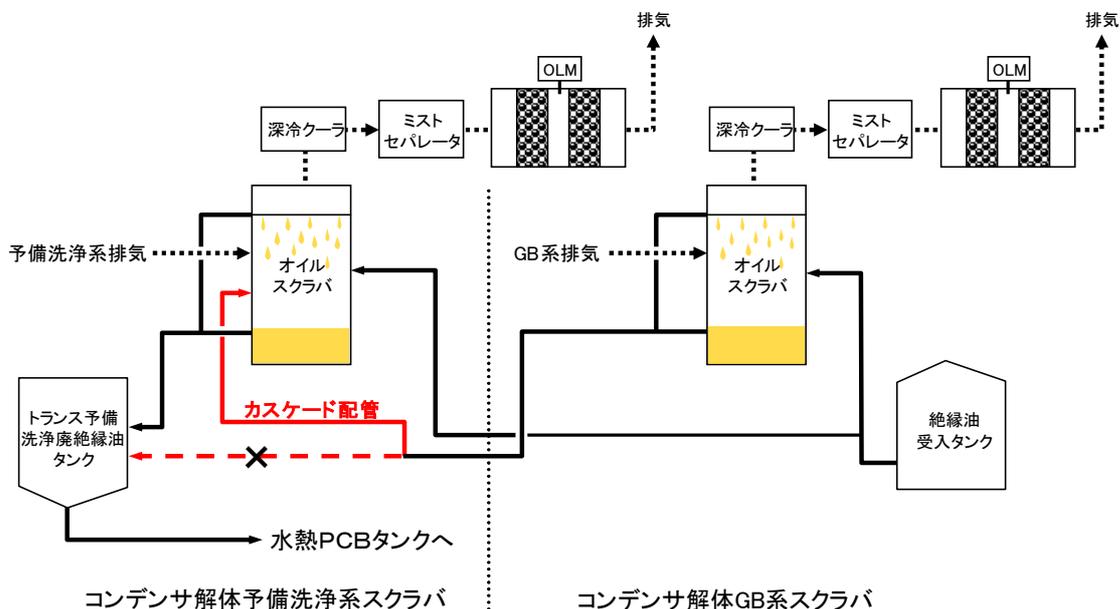
図11 排気処理フロー及びカスケード運用

これらのトラブルは、活性炭の劣化、又はOLMのサンプリング位置を活性炭槽の中間位置にしたことから、排気中のPCB濃度変動の影響が大きく現れたものと考えられるが濃度変動の原因は特定が困難であった。

なお、昨年11月のトラブル発生時から設計施工会社も交えて原因と対策の調査検討を進めているところである。引き続き発生原因の調査や排気処理設備の改善対策を行なうこととしている。具体的には、・オイルスクラバ油のカスケード運用(図11:3月実施済)・オイルスクラバ充填材の高効率品への交換、・活性炭槽の改善等を検討しているところである。

図11(P.11)に示すとおりコンデンサ解体系にはGB系と予備洗浄系の2つの排気系統にオイルスクラバが設置されており、スクラバ油中のPCB濃度管理値を1,000mg/kgとして油交換を行っている。PCB濃度を低減するためにはスクラバ油を早めに交換する必要があるが、廃油量の増加は水熱分解処理への負担となる。そのため、新油はGB系に入れ管理値を500mg/kg程度に下げ早目の交換を行なうものとした。この交換油を予備洗浄系にカスケード利用することで廃油発生量が抑制される。なお、予備洗浄系はPCB濃度上昇が緩やかなことから従前からの管理濃度(1,000mg/kg)を継続していくことで問題は無く、結果は良好となっている。

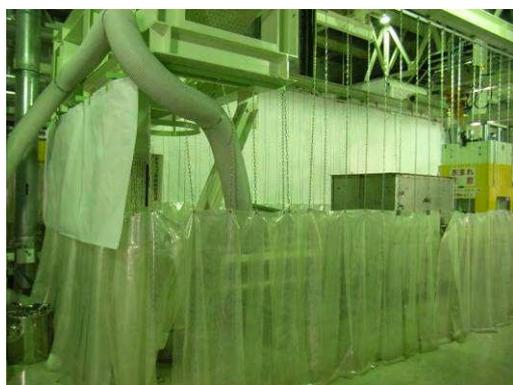
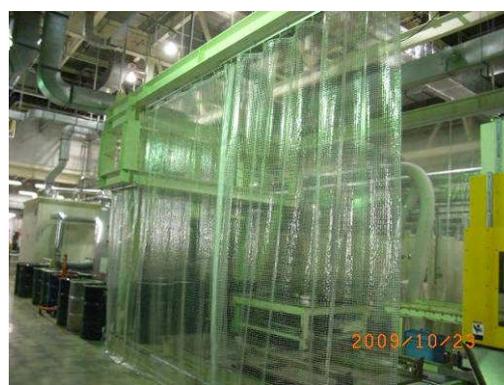
写真5 コンデンサ容器仕分け場の改善

血中PCB濃度の上昇は作業環境濃度が一因ともなっていることから、作業環境濃度の低減対策として、作業場内での拡散防止を防ぐために予備洗浄済みのコンデンサ容器の仕分け作業場の改善や粉状絶縁紙用保管容器のシート掛け等を行なっている。

(改善後はスダレを高くすると共に、局所排気の改善（排気口位置変更、排気量増）を実施。)

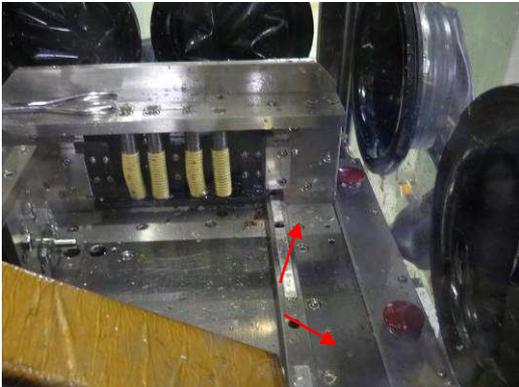
<p>写真 7 GB 内の断裁刃作動ボタン (右のポートグローブにより誤ってボタンを押す恐れがある)</p>
