東京PCB廃棄物処理施設の操業状況 (平成22年度上半期)

3 運転及び設備における対策状況・改善状況

6 トラブル発生状況

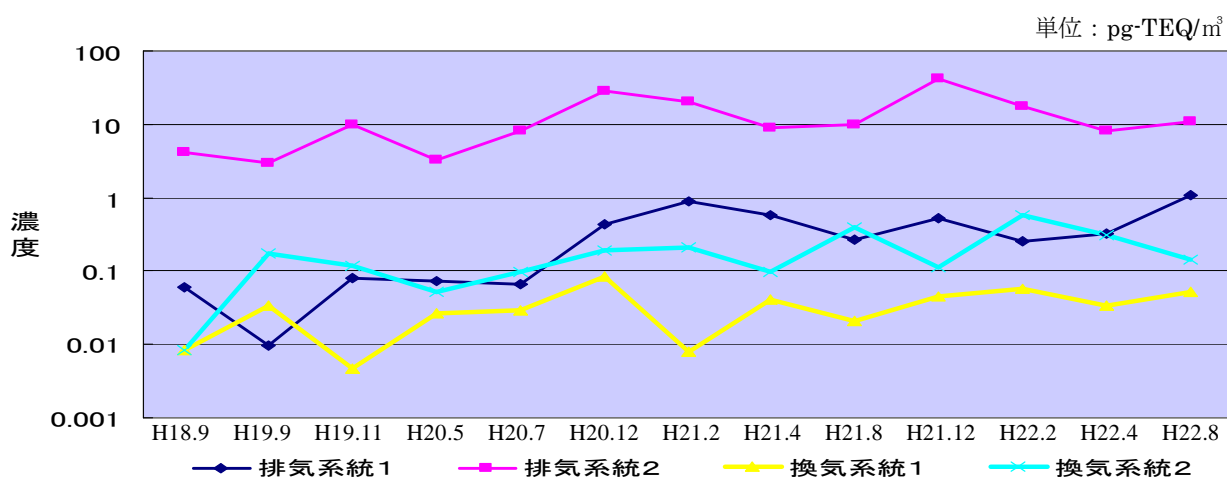
図 3 排気系統の DXNs 濃度の推移

図 3 に排気系統の DXNs 濃度の推移を示す。従前から排気系統 2 (コンデンサ GB 系局所排気)の DXNs 濃度が他系統に比して高めの濃度を示している。

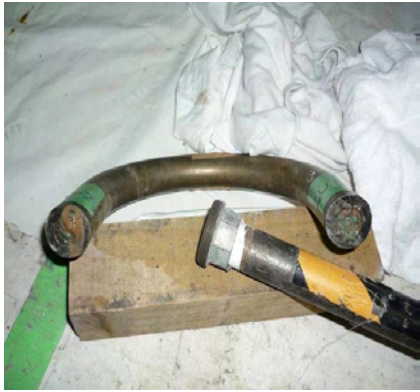
水熱分解反応において、処理対象のスラリーやアルカリ廃液に含まれる無機物（主にアルミ）は反応器内（370℃）では溶解しているが、後段の熱交換器、冷却器（5段直列）において温度が低下するにつれ配管内（内径21.2 mm）に析出し、特に1段目の冷却器配管内壁に付着し閉塞状態を招くことになる。

閉塞状態が進んだ場合は、1段目の冷却器を切り離して管内の付着物除去作業（オフライン洗浄）を行なうことになるが、その間（1～2ヶ月）はその系統のPCB処理ができなくなる。そのため、除去作業中もPCB処理が可能となるように、平成22年度定期点検期間に図7のとおり冷却ライン並列の増設工事を実施した。

写真1 らせん式冷却器の閉塞状態（H20）

既設の冷却器（5段）は運転状態から4段で必要能力を十分に確保できていることから、増設設備は既設の3段目を新規冷却器と組み合わせ前段部を2系列とした。また新規冷却器は除去作業を容易にするため冷却構造をらせん方式から二重管方式とし、通常時の運転は二重管側を主に使用することとした。

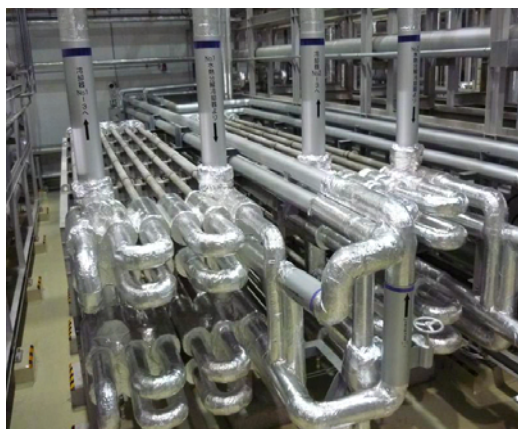
写真3 二重管式冷却器

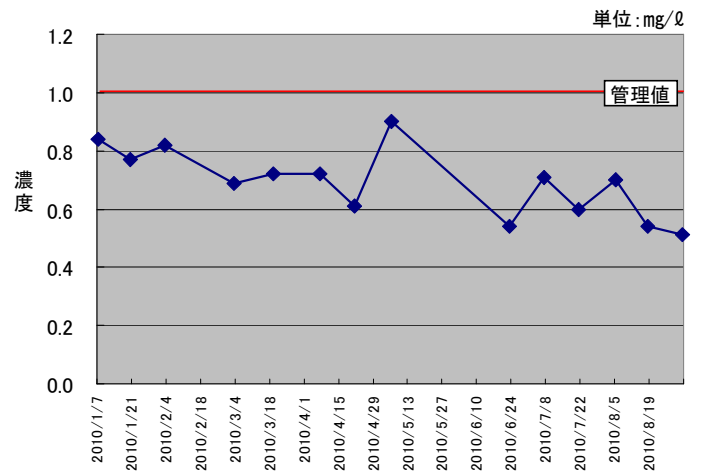
図10 水熱分解処理液中(クロム排水処理前)のクロム濃度

また、水熱分解反応設備におけるクロムの溶出量を確認するため水熱分解処理水(クロム排水処理前)のクロム濃度を測定している。測定結果は図10に示すとおり1mg/l(管理値)以下であり問題のない状況である。

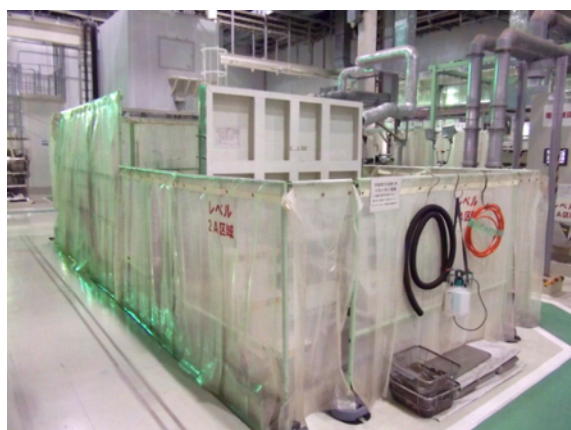
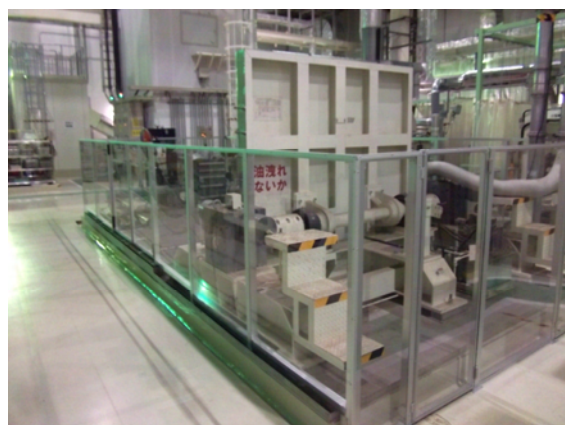
作業環境測定については、年2回の定期測定（2月、9月）のほか、OLMで日常管理を行っている。冷房設備の設置により昨年よりも高い濃度を示すことは減ったものの、夏場は濃度が相対的に高くなり $20 \mu\text{g}/\text{m}^3$ 前後を示すことが多い。これは処理台数の増加も一因であると思われる。

写真5, 6 コア解体室（コア付属品取外し作業場）における囲い取替え（排気も見直し）

改善対策としては、コンデンサ容器予備洗浄において洗浄液の持ち出し量の削減（洗浄物を平積みきから縦置きにして液切りを良くした。）、コア解体室における作業場所の集約化、囲い方法や仕分け作業台の変更による拡散防止、及び排気口（吸込み口をフード型に変更）などの改善を行った。

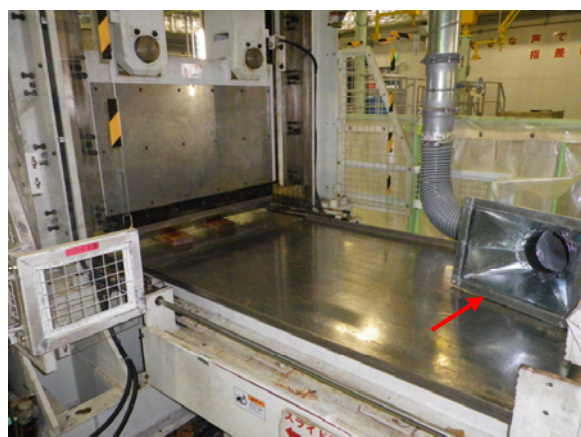
写真7 コイル切断機の排気口の改善
（吸込み口をフード型に変更）

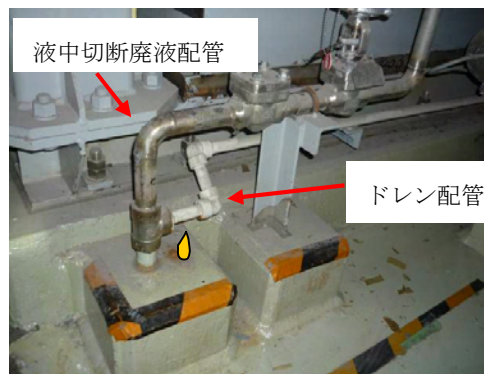
平成22年4月7日17:00頃、3階コンデンサ解体室にて作業員がコンプレッサーのドレン配管から廃液が洩れていることを発見した。コンデンサ液(水)中切断槽内の廃液がドレン配管を通じ漏洩したものであり、直ぐに回収し床面のアルコール拭き取り等の除染措置を行なった。回収量は約20ℓであった。回収液のPCB濃度は500mg/l程度であることから、水熱分解設備で処理することとした。OLMでは同室換気出口のPCBは検出されていない。

漏洩発生のドレン配管部は設計ではSUS304(ステンレス)であったが現場は炭素鋼(鉄管)配管(15A)が使用されていた。液中切断槽からの配管はSUS304製(25A)で腐食は発生していない。なお、他系統の排水系配管は施工図との相違はなかった。

施工業者による腐食原因の調査結果は、「コンプレッサー内の冷却水(水道水)中の塩素イオンが濃縮され配管腐食を起こしたもの」との見解であった。5月にドレン配管をSUS304に取替え、それまでの間はペール缶で受けることとした。

写真11 漏洩部

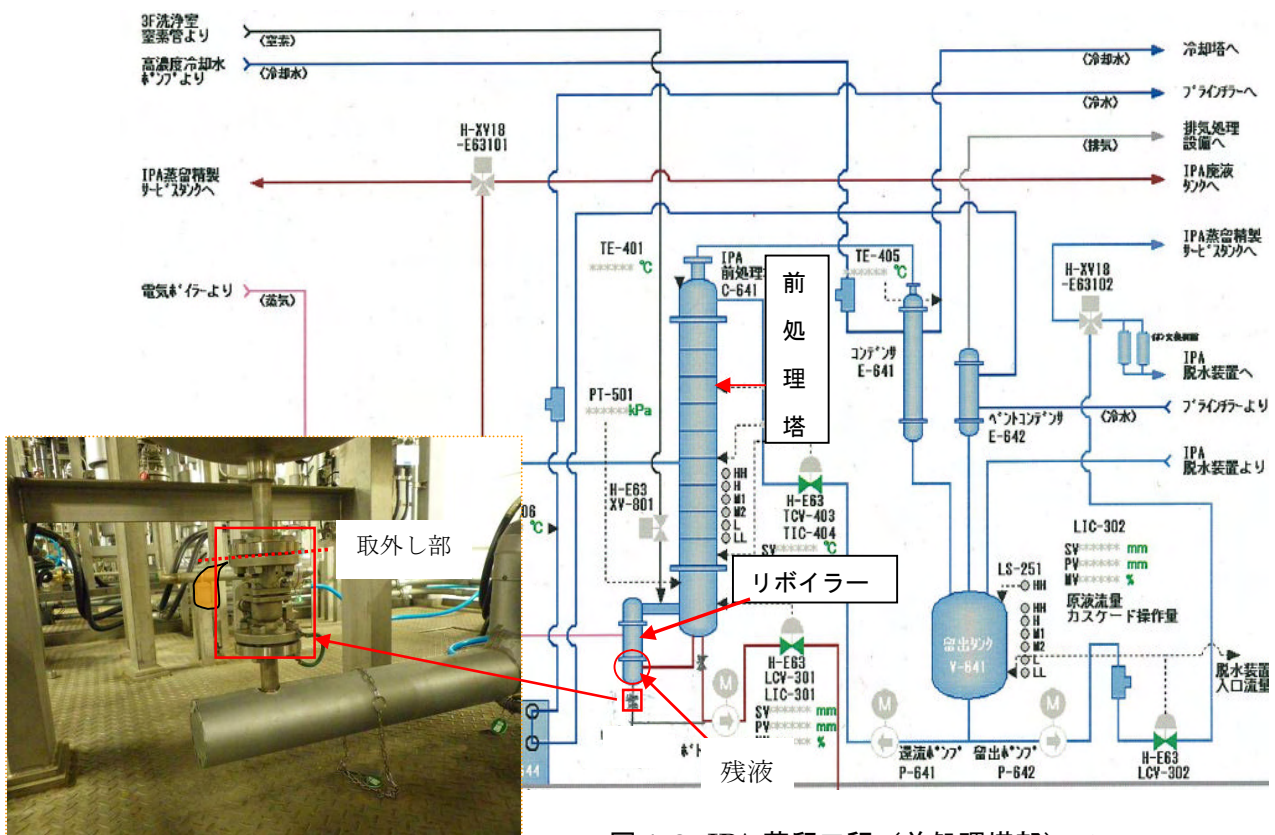
図 1 2 IPA 蒸留工程（前処理塔部）フロー

5月25日11時30分頃、IPA（イソプロピルアルコール）蒸留塔室において点検業者が前処理塔のリボイラーを開放点検するため、リボイラー下部の液抜き配管のバルブを取り外した。次の作業（リボイラー上部のキャップ取り外し）に取り掛かったところ、取り外したリボイラー下部の短管から廃液がオイルパン上に漏洩した。直ちに保護具を着用してモップ・ウエス等による拭き取り除染作業を行なった。

床への漏洩はなく、漏洩量は約 50ℓ、PCB 濃度は 12.6 mgℓ であった。作業環境濃度は $2.2 \mu\text{g}/\text{m}^3$ （作業環境管理濃度 $10 \mu\text{g}/\text{m}^3$ ）で異常はなく作業員への被液はなかった。

点検作業前にドレン弁開、フランジ開を行い残液がないことの確認（液が出ないことの確認）を行ったが、リボイラー下部の短管に錆状の物質が詰まって液が残っていることを発見できなかった。

今後は機器上部から順次開放し残液の有無を再確認した後、点検作業を実施するよう手順を見直した。

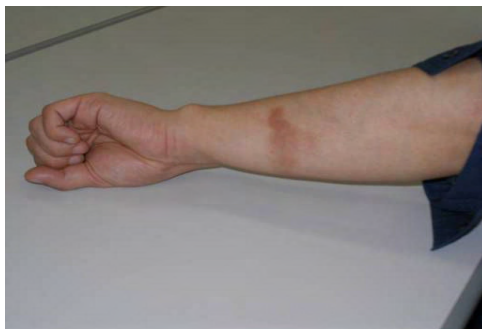
なお、回収作業を実施した際に、化学防護服が機械に触れて破れたため左腕作業着に洗浄液が付着してしまった。当該作業員は回収作業を優先してしまい作業終了後に左腕を石鹸で洗い帰宅した。しかし、当日夜にかゆみを感じたため、念のため産業医にて治療受けけたところ、溶剤による軽い皮膚炎とのことであった。

写真13 左前腕部の皮膚炎

対策として、手動時における機器操作チェックリストを作成し、コンデンサ解体班全員に操作手順等の教育及び全作業員に対し被液時の注意喚起を行った。また、手動運転時に洗浄槽が停止する等誤操作した場合でも安全側に作動するよう制御方法を見直しすることとした。また、他設備においても手動運転時の作業内容を洗い出し、誤操作防止対策を図ることとした。

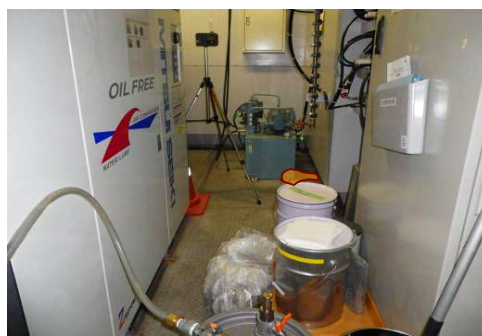
平成22年7月13日午後5時20分頃、3階コンデンサ解体室の素子予備洗浄設備の後工程に詰まりの兆候がみられたため予備洗浄を手動に切り替えて運転中、洗浄槽内の洗浄液を液が入っていたタンクに排液してしまった。そのためタンクから洗浄液が予備洗浄室（コンデンサ解体室内にある小部屋）防液堤内に溢れ一部が予備洗浄室壁隙間から作業場へしみでた。予備洗浄室内及び作業場の液を回収し床面のアルコール拭き取り等の除染措置を行なった。

回収液のPCB濃度は5%、流れた量は約200ℓで予備洗浄室外(作業場床)へのしみ量は100ml程度、作業環境濃度(オフライン)は $43\mu\text{g}/\text{m}^3$ であった。OLMにおける排気・換気出口でPCBは検出されていない。

現場表示盤での排液先のタンクをよく確認せず、操作したことが原因である。

写真14 作業場へのしみ部

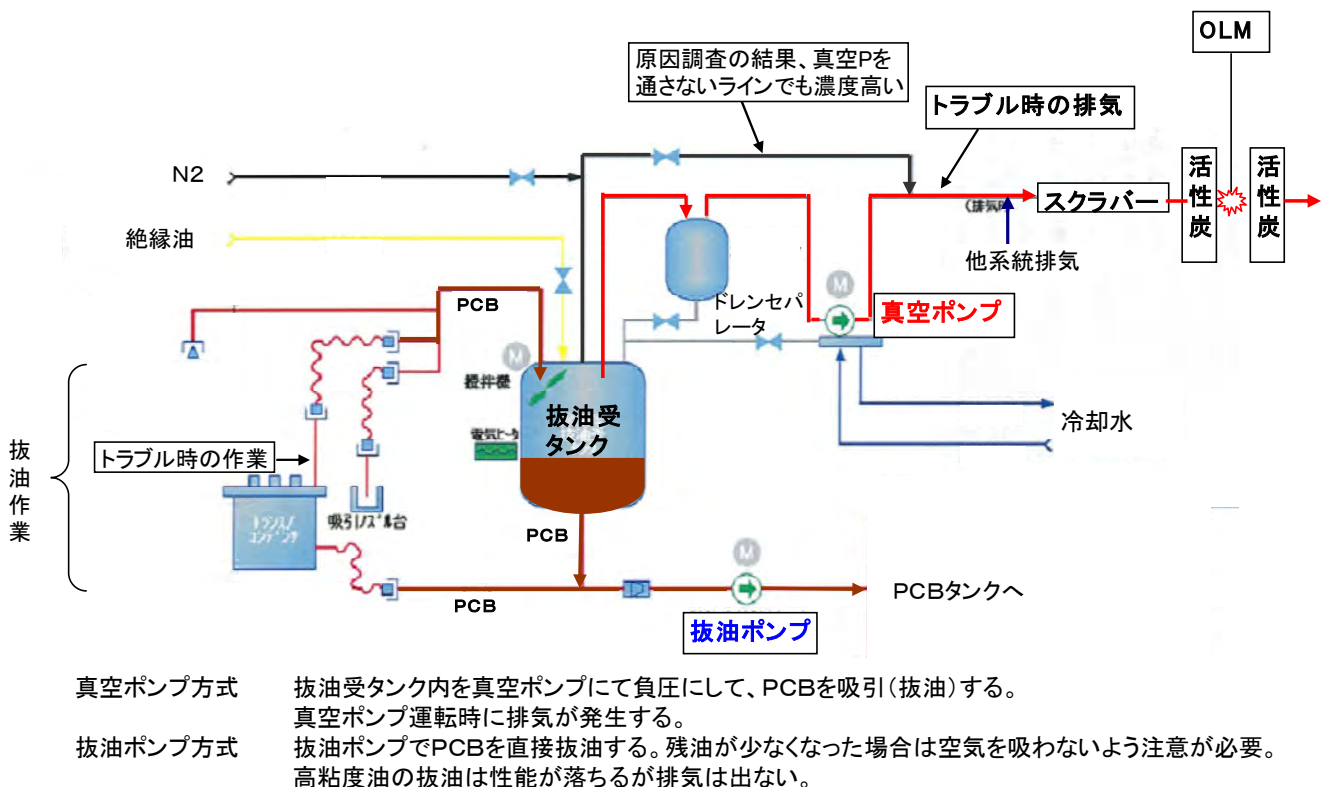
図14 除染室抜油ライン

平成22年8月15日(日)午前10時42分に、トランス予備洗浄系局所排気(図15オンラインモニタリング系統図参照)のOLM(測定ポイント:活性炭中間位置)でPCB濃度高高(0.0134mg/m³)によりインターロック(自動停止措置)が作動(0.01mg/m³で作動)した。このため前処理及び洗浄系停止、ファン停止及び同スクラバーを停止した。活性炭槽出口部濃度をオフライン測定したところ、0.00099mg/m³であり環境保全協定値(0.01mg/m³)内であった。

原因調査を行なったところ、除染室の抜油系統からの排気によりPCB濃度が高くなることを確認できた。このことから抜油作業を行なう場合は、当面別系の抜油ポンプを主に使用し、排気を少なくする法を用いることとした。また、活性炭槽については本年5月に交換を行なっているものの、調査の結果洗浄油の付着が見られることから付着部を交換することとした。真空ポンプの使用方法を含め引き続き検討を行なっているところである。

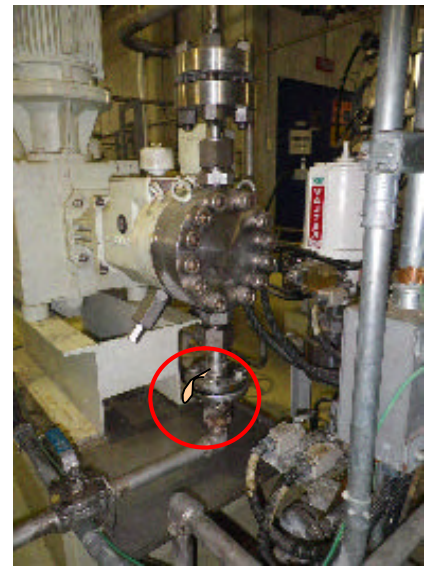
平成22年9月15日(水)午後9時30分頃、パトロール中に水熱分解反応器に苛性ソーダ(濃度25%)を送る供給ポンプの入口側ナット部から苛性ソーダが漏洩していることを発見した。作業員3人はフェイスガード、手袋(耐酸・耐アルカリ用)を着用し液を回収した。液は防液堤内に滞留し周囲に流れて出てはいない。回収量は約200であった。

漏洩については、シール用ガスケットに異常がないことから業者によるポンプ点検時(8月実施)にナットの締め付けが不十分であったことが原因であった。点検業者に施工対象全ポンプの締め付け状態の再チェックを行なわせ注意指導を行なった。なお、類似の高圧ポンプは問題がなかった。

写真15 高圧ポンプと漏洩部

被液については、手袋だけでは不十分なことから耐酸耐アルカリ用の化学防護服を常備することとした。

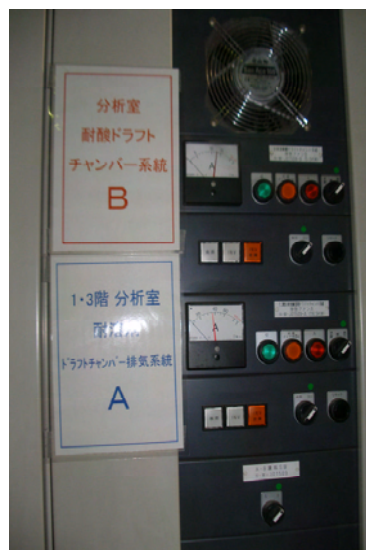
事例 3 5 階排気ファン室の操作盤の名称に類似名称（分析室耐酸ドラフトチャンバー、1・3 階分析室耐酸ドラフトチャンバー）があるため、別システムを操作してしまう恐れがある。誤操作防止策として現場注意表示の実施と色による識別管理を行なう。(想定ヒヤリ)。

写真 16 事例 3（識別管理）
