豊田PCB廃棄物処理事業だより(No.20)

PCBを含む排ガスの漏えい事故の再発防止に向けて

○事故の概要について

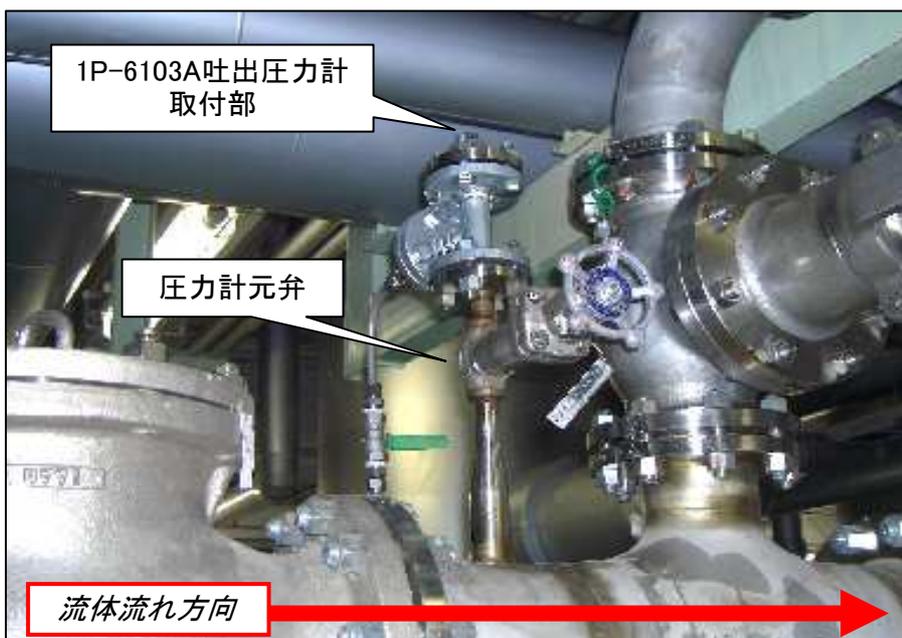
圧力計取付部

11月21日午前2時過ぎに、蒸留エリアにある第1蒸留塔(※1)から濃縮液を取り出すポンプに取付けた圧力計(写真右下)が脱落し、約200リットルの洗浄油入りのPCBが蒸留エリアに設けた防油堤内に漏洩しました。

第1蒸留塔底塔ポンプの圧力計の脱落については、現在、設計施工を担当した神鋼環境ソリューションの研究所で詳細に原因を究明しています。また、JESCOにおいても他の専門家の協力を得た詳細な調査を実施します。

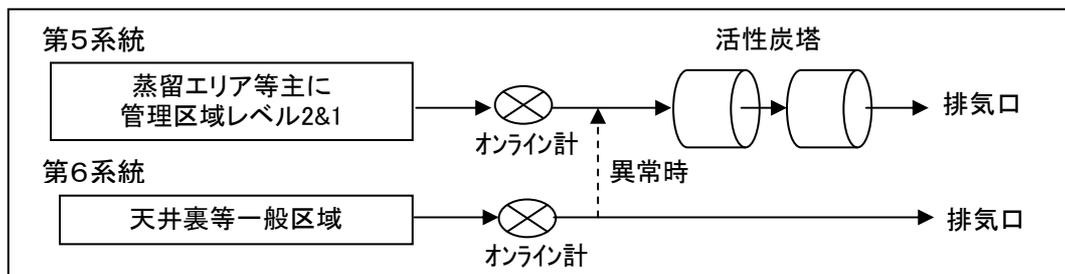
圧力計の脱落によりPCBが漏洩し、揮発したPCBガスが蒸留エリアに隣接する天井裏に流れ、唯一活性炭のついていない一般区域(PCBを取扱わない区域)を対象とした換気排気系統に流入し、PCBガスが外部に排出されてしまいました。

本来、天井裏はPCBにより汚染される可能性のない空間ですが、天井裏と蒸留エリアやトランス解体遮蔽フード内との間に隙間があり、このため、PCBガスが蒸留エリアから天井裏に漏洩したものと判明しました。

また、一般区域でPCBが漏洩した場合には、活性炭処理装置を経て換気を排出する仕組みとなっていました。今回の事故にあっては現場の対応が遅れ、午前6時2分まで活性炭処理装置を経ないで排出させてしまいました。

再発防止に向け、今回の事故の直接原因である蒸留エリアに対する総合対策の実施、一般区域を対象とした換気排気系統である第6系統に独立した活性炭処理装置を新たに設置すること、あらゆる非常事態に的確に対応できるように職員に対する徹底した再教育と訓練を行うことはもとより、社内に事業担当取締役を長とする事故対策委員会を設置し、社外の専門家の協力を得て、全社を挙げて豊田PCB廃棄物処理施設の設計、施工、運転及び緊急時の対応について詳細な調査を実施したうえで、事故原因を解明、再発防止策を策定します。
