令和3年8月に発生したトラブル事象について（1／1）

件名 2系プラズマ溶融分解炉で溶融缶破裂による送気用蛇腹ホースの焼損

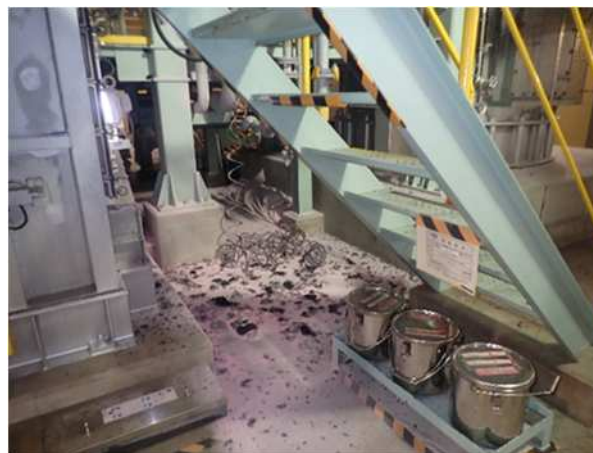
発生原因	<p>当該溶融缶(固体不燃物 200Lドラム缶)と同じ搬入容器から採取した汚泥の分析結果から爆発性物質は確認されておらず、移し替え前の缶内に自由水が含まれ、汚泥中の水分が自由水として存在していた。情報の連絡が不十分で、本来は詰め込み量が少なく吸収剤の入った27Lペール缶を用いて液体不燃物として処理すべきものであった。2系炉投入後、溶融缶内に1400℃以上の溶融スラグが入り、溶融缶内の水分が缶内で瞬間的に蒸発し、缶内圧上昇が生じ、溶融缶が破裂したものと推定される。溶融缶の破裂に伴い、炉内に溜まっていた高温の溶融スラグが飛散し、その一部が2本の送気用蛇腹ホースに入り込み、可燃性(ポリエステル製)のホースであったため、焼損した。</p>
再発防止対策	<ol style="list-style-type: none"> ① 搬入されるPCB汚染物の情報の充実 保管事業者に「WDS(廃棄物データシート)」の提出を要請。対応できない保管事業者については、JESCO作成の「その他汚染物情報シート」の提出を依頼する。 ② 業務フローの見直し 各部門での確認に必要な情報を整理し、次工程に引き継げる業務フローとするとともにチェック機能の強化を図る。 ③ 作業要領書の見直し及び教育の実施 ④ 設備面での措置 <ul style="list-style-type: none"> ・焼損したホースについて、難燃性のホース(特殊コーティングガラスクロス製)に変更する(2系炉は8/30変更済み。1系炉は今年度定期点検(期間:9/19~10/15)で変更予定)にて実施予定。 ・炉内で破裂が起こった際に高温スラグが飛散しない措置が可能か検討する。 ⑤ 通報連絡体制の見直し及び教育の実施 火災発生、救急車要請、漏洩発生時は中央制御室から運転責任者への報告前に直接通報できるよう緊急時対応マニュアルの運用変更を行う。
水平展開	現在検討中。
連絡・公表の状況	<p>【事象区分の判断】 通達連絡・公表基準に基づく、区分Ⅲ(備え付けの消火器及び工程上の処置により鎮火させることができた火災)に該当。</p> <p>【対外対応】 8/13 4:59 消防本部・通信指令室に電話第一報連絡。消防本部より、室蘭警察署に電話第一報連絡。 5:20 消防本部6名による立入調査。 7:10 室蘭市環境課より電話を受け事象内容を報告。 8:15 JESCO本社に第一報電話連絡。 8:30 胆振総合振興局環境生活課より電話を受け事象内容を報告。 8:34 北海道循環型社会推進課に電話第一報連絡。 9:40~10:20 胆振総合振興局環境生活課及び室蘭市環境課による環境保全協定に基づく立ち入り検査を受検。1系炉の運転再開が了承された。</p> <p>8/23 14:00~16:00 道環境生活部、胆振総合振興局環境生活課及び室蘭市による環境保全協定に基づく立ち入り検査を受検。通報連絡及び公表基準の区分Ⅲが確定した。</p> <p>8/24 9:30~11:30 室蘭市労働基準監督署の臨検調査を受検。 9/3 14:00~16:00 むろらん広域センタービル内会議室にて道環境生活部、胆振総合振興局環境生活課及び室蘭市に原因、再発防止対策を説明、了解を得た。</p> <p>【報告・公表】「通報連絡・公表の取扱い」に基づく報告として、9/10に報告書を北海道及び室蘭市に提出し、PCB処理情報センターに配備した。</p>

出滓バーナー用送風機蛇腹ホース落下現場状況
