令和3年9月に発生したトラブル事象について（2/2）

件名 攪拌洗浄設備 定期点検期間中における第 12 槽床面に洗浄溶剤の漏洩

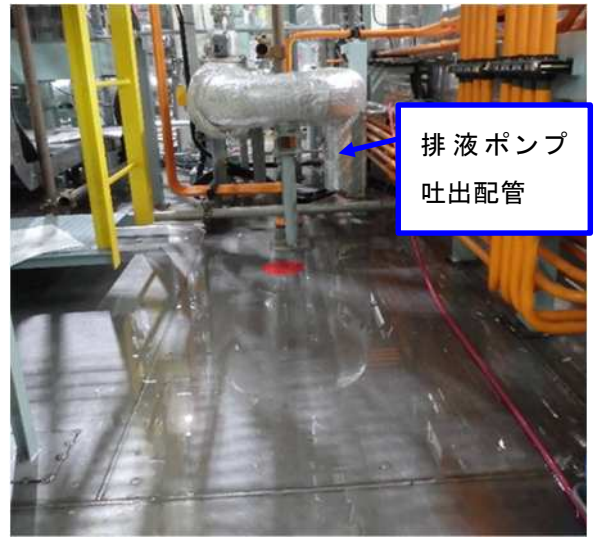
事象による影響 (安全への配慮)	<ul style="list-style-type: none"> 調査の結果、床面の液濡れを発見した攪拌洗浄エリア1階の漏洩範囲は $2\text{m} \times 1.5\text{m} = 3 \text{m}^2$、その後 $3\text{m} \times 1.5\text{m} = 4.5 \text{m}^2$まで広がった。

漏洩状況

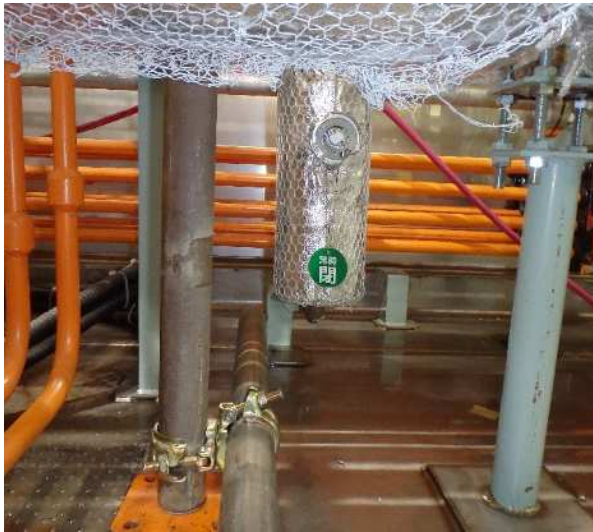
排水ポンプ吐出配管

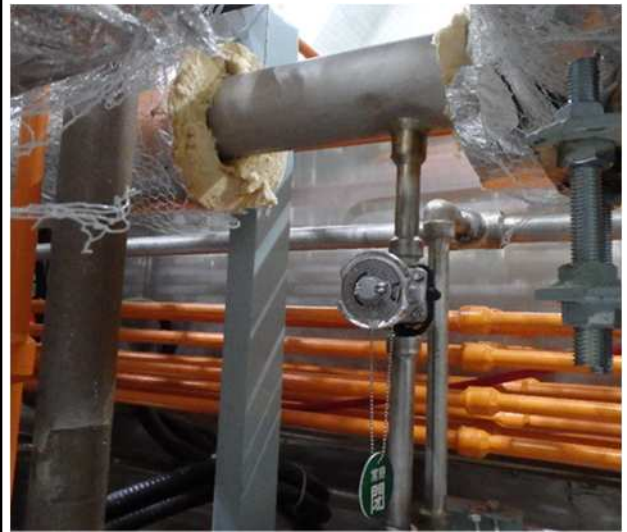
<ul style="list-style-type: none"> ・ 漏洩液回収作業で使用した吸着マットは 29 枚で、マットに吸着した液量は 1.338 kg、バキューム回収した液量は 0.746 kg、保温材に吸収した液量は 0.29 kg、合計で 1.338 kg+0.746 kg+0.29 kg=2.374 kgであり、比重 0.76 から液量は約 3.12 L であった。 ・ 発見から拭き取り作業完了まで作業員への接液はなかった。
発生原因	<ul style="list-style-type: none"> ・ 当該ダイヤフラムの非接液側のゴムシートのみが弁本体から押し出されるようにはみ出しており、その部位の厚みは薄くなり一部が破損していることを確認した。また、接液側のテフロンは弁本体に挟み込まれていた部位に僅かながらへこみはあるものの、顕著な変形や傷は確認出来なかった。この状態よりダイヤフラムを構成する非接液側のゴムシートの弾性が損なわれ押しつぶされたことにより、正規の厚みより薄くなり弁本体との密着度が低下し、本来機能するべきシール性(液漏れ防止)が不十分な状況となっていたと推測されるが、漏洩原因については現在調査中。
再発防止対策	<ul style="list-style-type: none"> ・ 現在検討中。
水平展開	<ul style="list-style-type: none"> ・ 現在検討中。
連絡・公表の状況	<p>【事象区分の判断】 通達連絡・公表基準に基づく、区分Ⅳ(設備停止を伴わずに修復できた PCB 等法令で定める有害な物質の施設内での漏洩)に該当。</p> <p>【対外対応】 9/4 2:40 消防本部・通信指令室に電話第一報連絡。 3:00 消防署副署長より確認の電話を受ける。 8:39 JESCO本社、8:50 室蘭市・環境課及び道・循環型社会推進課、8:56 胆振総合振興局・環境生活課に電話第一報連絡。 14:00～15:00 消防本部・予防課3名による立入調査。 9/6 10:00～11:10 胆振総合振興局・環境生活課及び室蘭市・環境課による環境保全協定に基づく立ち入り検査を受検。消防本部・予防課も同席。(10:45～11:00 現場確認)通報連絡及び公表基準の区分Ⅳが確定した。</p>

保温材取り外し後の排水ポンプ吐出配管
