令和3年9月に発生したトラブル事象について（1/2）

冷水ユニットの定期点検作業中における冷媒回収ポンベからの冷媒漏洩

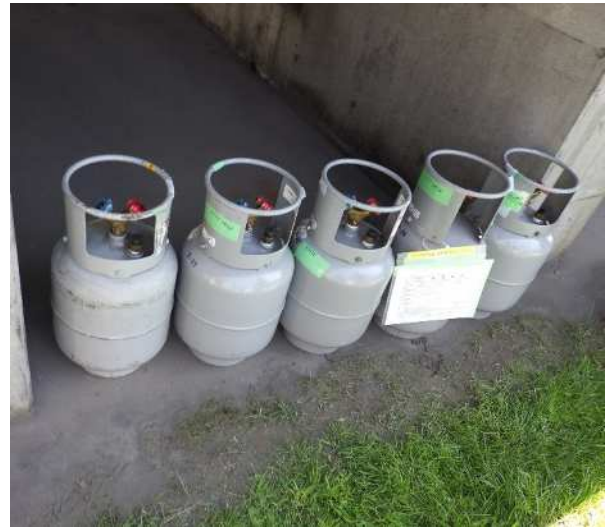
冷媒回収ポンベ 屋外搬出後状況

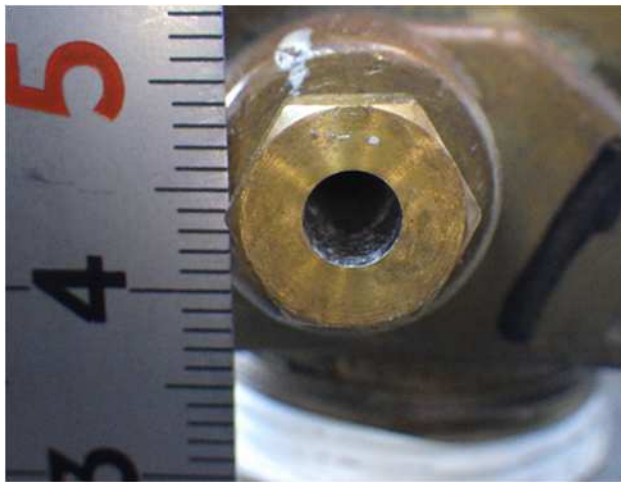
事象による影響 (安全への配慮)	<ul style="list-style-type: none"> <li>・ 特段の影響はなかった。</li> </ul>
発生原因	<ul style="list-style-type: none"> <li>・ 5本目の冷媒回収ポンペに切り替えた際に、切換え直後だったため急激な温度上昇はないと判断し、冷却しない状態で現場を離れてしまい一時的に監視者がいなくなったことで、温度上昇に対応することができなかった。</li> <li>・ 温度測定により、35℃から45℃の温度範囲で管理するように回収機のバルブを調整していたが、管理方法等を明文化したマニュアル等はなかった。</li> <li>・ 冷媒回収を終えて仮置きしていた冷媒回収ポンペについては、冷却が不十分のまま仮置きしたため、ポンペ本体及び可溶栓の温度が徐々に上昇し可溶栓が溶け始める温度に達し、溶けて突き出た状態になり、微量の漏洩が発生したと考えられた。</li> </ul>
再発防止対策	<ul style="list-style-type: none"> <li>・ 当該工事は必ず2人以上で作業させる。</li> <li>・ 定期点検工事協力会社に当該工事に係るマニュアルを作成させ、JESCO が内容を確認し承諾した。</li> <li>・ 当該工事の業務仕様書に冷媒回収作業について「手順書・マニュアル」及び各種「チェックリスト」を提出させ、JESCO の承諾を受けることを明記した。</li> <li>・ 本工事中 JESCO の対応として、運転管理課が午前と午後各2回ずつ巡回し、安全対策課が特別安全パトロールを実施することとし、実施した。</li> </ul>
水平展開	<ul style="list-style-type: none"> <li>・ 当初施設・増設施設における他の工事においても2人以上で作業させるよう指導した。</li> </ul>
連絡・公表の状況	<p><b>【事象区分の判断】</b>      通達連絡・公表基準に基づく、区分Ⅲ(PCB 等法令で定める有害な物質に該当しない用役の施設外への流出)に該当。</p> <p><b>【対外対応】</b></p> <p>9/2 9:25 胆振総合振興局・商工労働観光課に電話第一報連絡。      9:30 北海道・循環型社会推進課に電話第一報連絡。発生後翌日の通報連絡では遅いことが伝えられた。      9:35 胆振総合振興局・環境生活課に電話第一報連絡。      9:39 室蘭市・環境課に電話第一報連絡。      10:00 JESCO本社に電話第一報連絡。本件が区分Ⅲの1②に該当する可能性があることを連絡。      10:05 室蘭市消防本部・予防課に電話第一報連絡。      10:30 室蘭市消防本部・予防課立入り調査。本件が石炭法・消防法上の事故に該当するか精査し後ほど連絡する旨伝えられた。昨日発生事象の通報連絡が翌日になった理由を精査して報告するよう伝えられた。      14:00 胆振総合振興局・商工労働観光課及び環境生活課、室蘭市・環境課による立入り調査。高圧ガス保安法上の事故に該当する旨を伝えられた。</p> <p>9/3 9:04 室蘭市消防本部・予防課より本件は石炭法・消防法上の事故に該当しない旨伝えられた。</p> <p>9/6 9:30 胆振総合振興局・商工労働観光課及び環境生活課を訪問し、改善策を提出した。</p> <p>9/7 冷媒ガスの漏洩事象について過去の事例では、高圧ガス保安法上の事故に該当する場合は、地域住民に不安感を与えるものとして通報連絡及び公表基準の区分Ⅲに該当すると判断していることから、本事象についても過去の判断例に倣い区分を検討するよう北海道・循環型社会推進課から連絡を受け、区分Ⅲが確定した。</p> <p>9/14 8:25 胆振総合振興局・商工労働観光課及び環境生活課より改善策について了承を受けた。</p> <p>9/21 13:15 胆振総合振興局・商工労働観光課を訪問し、高圧ガス保安法上の事故届けを提出した。</p> <p><b>【報告・公表】</b>「通報連絡・公表の取扱い」に基づく報告として、10/7 に報告書を北海道及び室蘭市に提出し、PCB処理情報センターに配備した。</p>

冷媒回収ポンベ 可溶栓が溶解

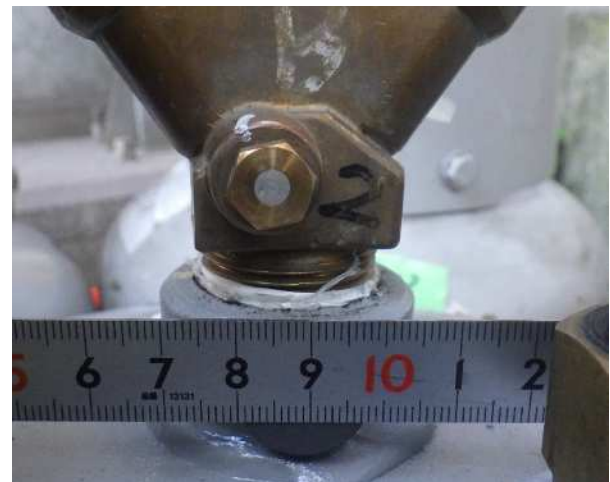
冷媒回収ポンベ 健全な可溶栓
