【攪拌洗浄設備 定期点検期間中における第12槽床面に洗浄剤の漏洩】【第2報・最終報】

- 発生日時：令和3年(2021年)9月4日 1時10分頃
- 発生場所：当初施設 攪拌洗浄エリア（管理区域レベル3）
- 公表区分：IV
 - ・環境への影響：なし
 - ・作業員への影響：なし

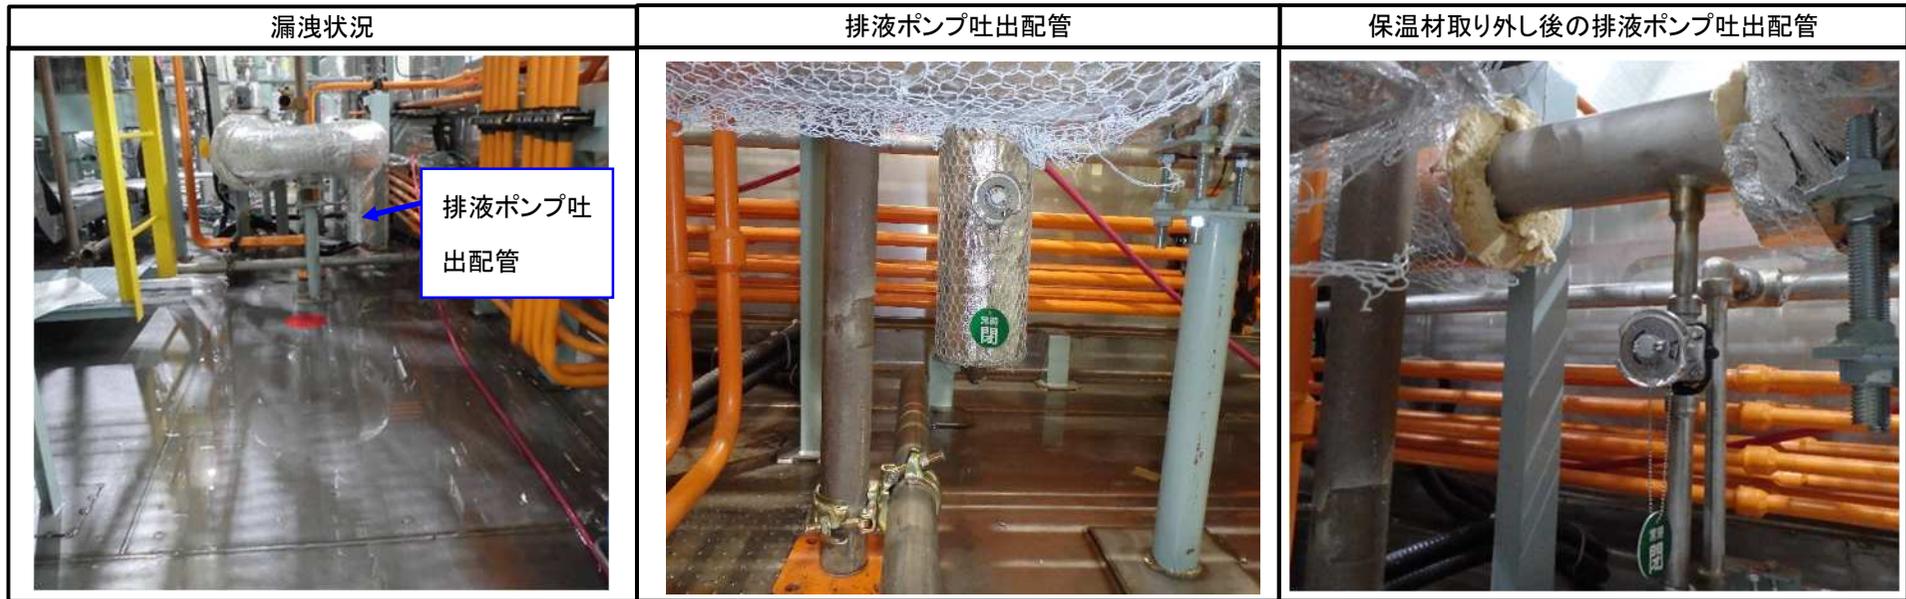
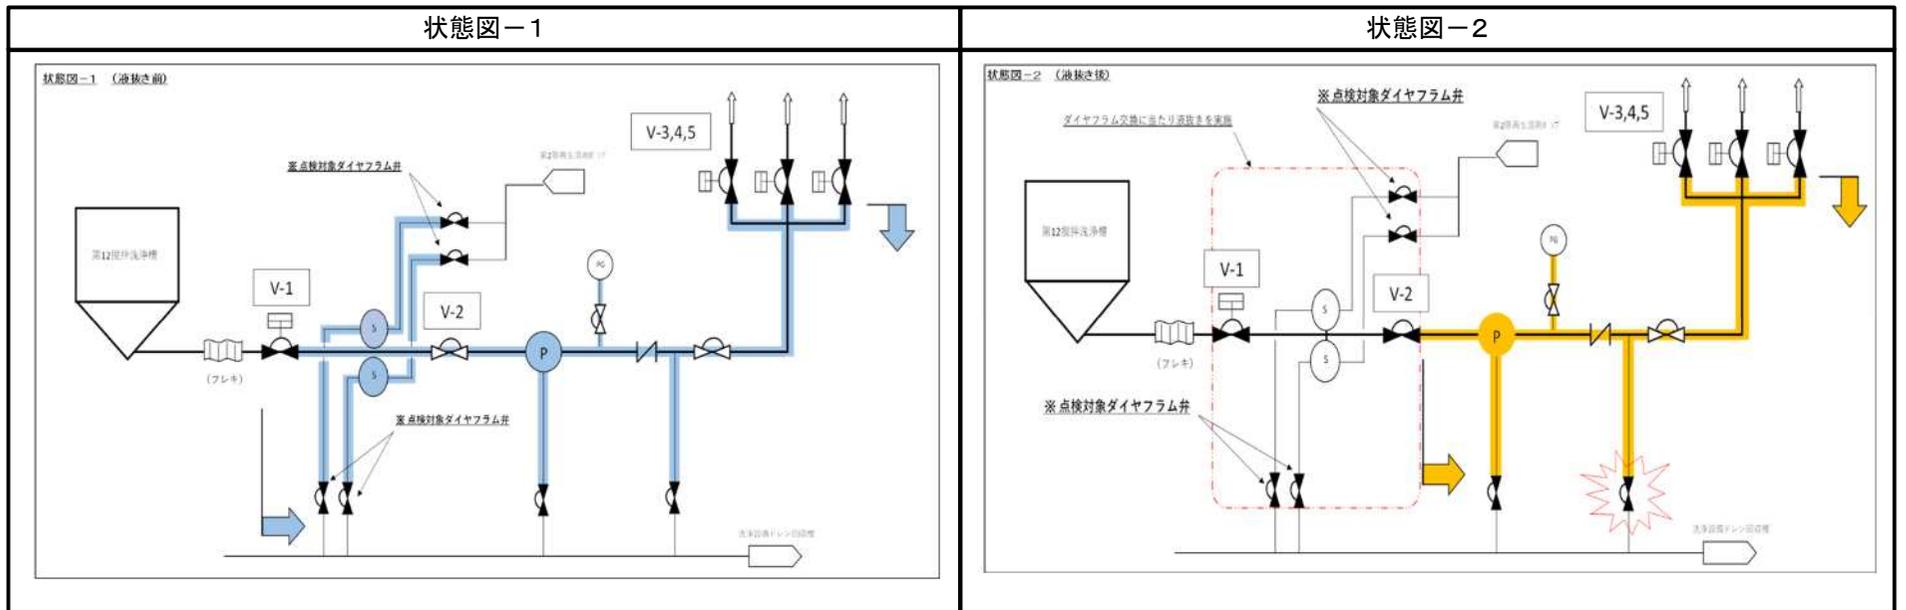
(状況写真や図面等)

事象概要	発生原因	再発防止対策
<p>・定期点検中の換気空調設備が停止している期間において、巡回点検時に攪拌洗浄エリアの第12槽排液ポンプ吐出配管下に液濡れを確認したもの。第1～11槽の目視点検の結果、床面への滴下はなかった。</p> <p>・定期点検期間中であり、9/2 17:00 から換気空調・排気処理設備が停止しており攪拌洗浄エリアへの入室は出来ない状態であった。また 9/3 1 直帯から中央制御室DCS(運転制御システム)も停止していた。</p> <p>・9/15 15:45 中央制御室DCS及び換気空調設備の立ち上げが完了。16:30 作業員6名が入室、漏洩した液は油分試験紙及び目視により洗浄後の第2再生溶剤であると判断。</p> <p>・液の分析結果判明、床面漏洩液 PCB 濃度 218 mg/kg、配管内液 PCB 濃度 1.83 mg/kg。</p> <p>・回収した液量は約 3.1 リットルであった。</p>	<p>①漏洩箇所の配管内圧力の上昇(状態図-1・状態図-2を参照)</p> <ul style="list-style-type: none"> ・今回の定期点検では、洗浄槽排液ポンプのストレーナー(フィルター)前後に付属する弁の点検を予定しており、点検に係る配管の液抜きを実施した。(状態図-1から状態図-2に移行) ・その際のバルブ操作で漏洩箇所を含む一部配管がバルブで縁切りされ、密封された状態となった。 ・その後、換気空調設備が停止したため、室温は外気温に影響され室温は上昇、密封された当該配管内の温度も上昇し、液が膨張したことにより、通常の配管内圧力より上昇し、シール性(液漏れ防止)が不十分となっていたドレン配管の弁から漏洩が生じた。 <p>②ダイヤフラムのシール性低下</p> <ul style="list-style-type: none"> ・漏洩したダイヤフラムのクッションゴム(非接液側のゴムシート)の変形を確認した。 ・弁メーカー見解より、非接液側のクッションゴムの弾性が損なわれ、弁本体との密着度が低下し、本来機能すべきシール性(液漏れ防止)が不十分な状況となっていた。 <p>通常の配管内圧力では機能していたダイヤフラムのシール性が、配管内圧力の上昇とクッションゴム劣化の影響によりシール性が保てなくなり外部漏れが発生した。</p>	<p>①-1 定期点検等において設備停止やバルブ開閉操作により液封状態が発生する可能性がある場合は当該配管内の液抜きをする。</p> <p>①-2 工事实施前の関係者打合せの際に作成している「作業における事前打合せ記録のチェック項目」に「室温の上昇等による配管内の圧力上昇可能性の有無」についての確認欄を設け、配管内圧の上昇の発生を確実に未然防止する。</p> <p>② 攪拌洗浄エリア内の全ての弁の目視点検を実施。(9月の定期点検期間中に実施済み。点検対象 273 台、不具合が確認された 22 台の交換を実施した。)</p> <p>10月以降 11/17 までに、攪拌洗浄エリア内のダイヤフラム 234 台を計画的に交換した。残りの 17 台は冬期定期点検時に交換予定。</p> <p>水平展開</p> <ul style="list-style-type: none"> ・攪拌洗浄エリア外の弁についても、外観目視点検を実施し異常が疑われる箇所については、年度末を目途に順次ダイヤフラムを交換することとする。
