【当初・冷却塔一次冷却水戻り配管からの冷却水漏れ】 【第3報・最終報】

- 発生日時：令和6年(2024年)12月13日(金) 8時30分頃（施設巡回点検時に異常を確認した時間）
- 発生場所：当初施設 冷却塔一次冷却水戻り配管(屋外)（非管理区域）
- 公表区分：Ⅲ
 - ・環境への影響：なし
 - ・作業員への影響：なし

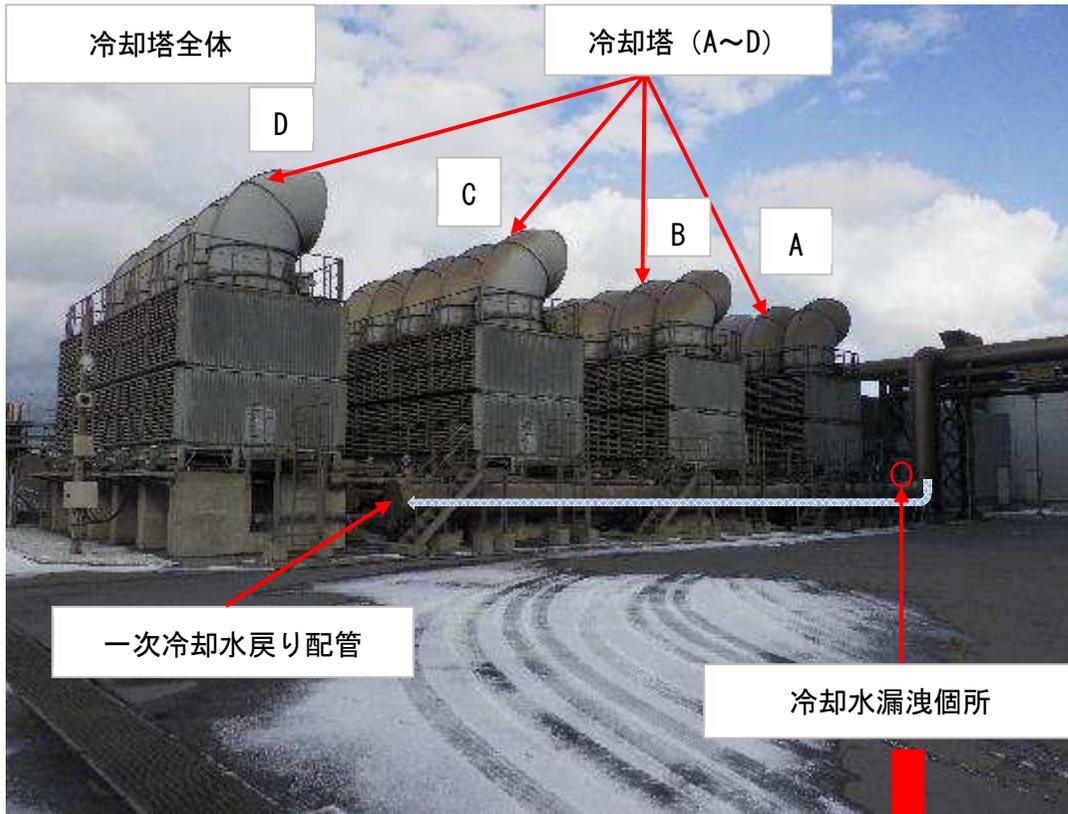
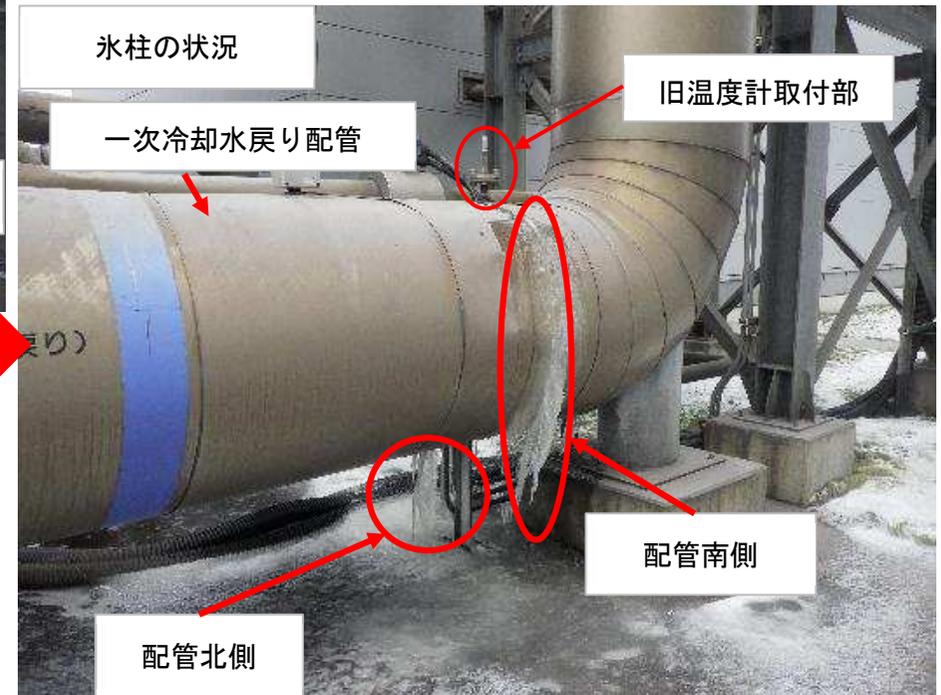
設備・状況写真

事象概要	発生原因	再発防止対策
<ul style="list-style-type: none"> ・ 運転会社の施設巡回点検時に、当初施設冷却塔の一次冷却水戻り配管の旧温度計取付部（現在は使用していない）に氷柱が垂れ下がっていることを確認。当該箇所から冷却水漏れが推測されたため、設備保全委託会社とともに調査を実施。当該箇所周辺の保温材を取り外し調査したところ旧温度計取付部根元付近からの冷却水漏れを確認した。 なお、本件による冷却水温度の上昇、処理設備への影響は認められなかった。 ・ 旧温度計取付部周辺に垂れ下がっていた氷柱の大きさは、長さ0.7m程度×幅0.1m程度×厚さ0.1m程度（配管南側）+長さ1m程度×幅0.1m程度×厚さ0.1m程度（配管北側）=0.017m³程度、一次冷却水の漏洩量は約17L（氷柱の大きさから推測）であった。 ・ 冷却水は工業用水であり、PCB等の有害物質は含まれておらず、周辺環境への影響はない。 ・ 4月から5月に屋外配管の総点検を実施し、その結果、緊急に漏洩対策等の補修が必要な箇所は確認されなかった。 	<ul style="list-style-type: none"> (1) 直接的な原因は、配管上に設置された旧温度計取付部根元の溶接箇所に開口が生じて冷却水漏れが発生した。 (2) 間接的な原因は、配管保温材の隙間から雨水が浸入し、濡れ乾きを繰り返すことによる腐食の進行に伴い当該溶接箇所の減肉が発生し開口に至ったと推測される。 	<p>(1) 緊急的に次の措置を実施</p> <ul style="list-style-type: none"> ① セメントパテで漏洩箇所を修復するとともに、その上からゴムバンドを巻き付けた。この修復により冷却水の漏れが止まったことを確認した後、旧温度計取付部全体を覆い被せるように金属製のキャップ形状の外筒を一次冷却水戻り配管に溶接して密閉した（事象発生当日12/13に処置完了）。 ② 下記(2)の総点検が完了するまでの間、屋外配管の点検を強化。当初施設・増設施設で行っている屋外配管の巡回点検頻度を1日1回から1日2回に変更した。 <p>(2) 類似箇所を含む当初施設屋外配管の総点検を実施。（4/14完了）。緊急に漏洩対策等の補修が必要な箇所は確認されなかった。</p> <p>今回の屋外配管総点検で腐食、錆等が確認された全ての箇所について補修を実施。（7月末までに完了予定）</p> <p>水平展開 増設施設についても、上記【再発防止対策】(2)の屋外配管総点検を実施（5/22完了）。緊急に漏洩対策等の補修が必要な箇所は確認されなかった。 今回の屋外配管総点検で腐食、錆等が確認された全ての箇所について補修を実施。（9月末までに完了予定）</p>
