## 最近の主なトラブル等について

平成 19 年度に当社の PCB 廃棄物処理施設において発生したトラブル、労働災害の主なものは次のとおりである。これらについては、各事業を所管する自治体等に報告をし、その指導を受けつつ、それぞれについて原因の究明を行うとともに、施設、体制の面から再発対策等を講じている。また、他事業所に情報提供等を行うことにより、類似トラブルの発生の防止に努めている。

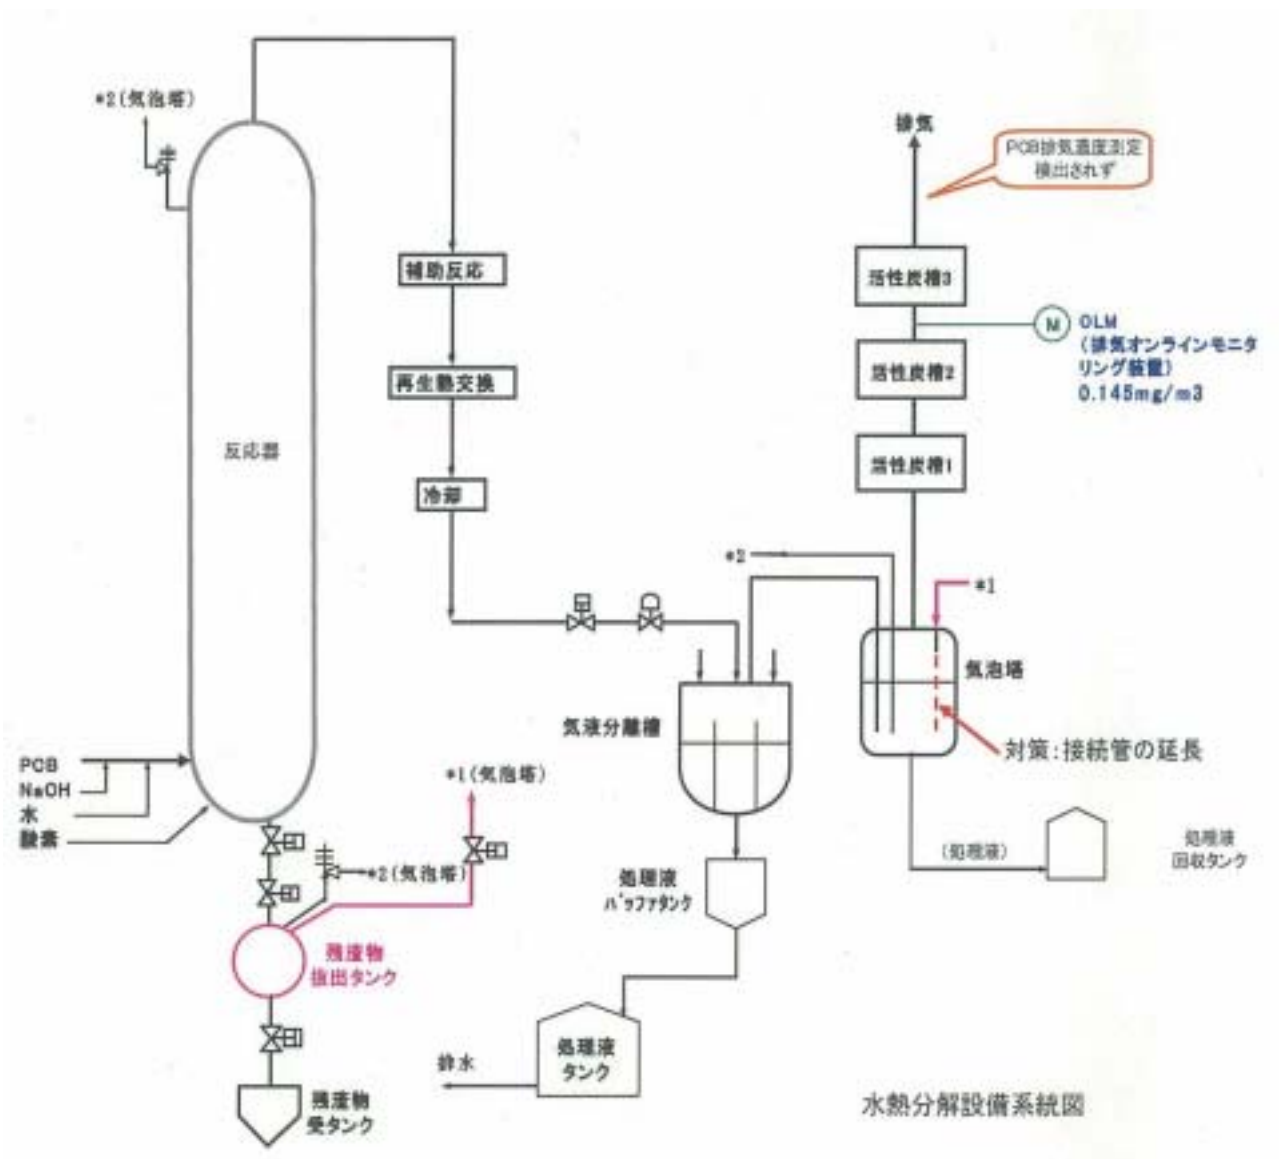
平成 19 年 4 月 24 日(火)午後 4 時 20 分頃、水熱分解 2 系列で PCB 処理運転を行っていたところ、最終の活性炭前で測定している排気オンラインモニタリング装置が警報を発し、インターロック装置の作動により水熱分解装置が自動停止した。（オンライン測定値 最大  $0.145\text{mg}/\text{m}^3$ 、協定値  $0.01\text{mg}/\text{m}^3$ ）警報発報後、活性炭出口（排気ダクト内）の PCB 濃度を測定した結果、PCB は検出されず大気環境中への排出はないことを確認した。

水熱分解反応器底に溜まった残渣物（スラリー由来の無機物）を残渣物排出タンクに抜き出す際、同排出タンク内の窒素ガス（タンク内には 8 割程度の水と水熱反応器と同圧にするため窒素ガスにより加圧されている）を抜き出すことにより、残渣物を受け入れる作業を行っている。しかし、水熱分解反応器からの排出管が閉塞気味であったことから、窒素ガス排出量を設定量より多く排出させたため、残渣物を含む高温の液も抜き出され排出タンク内の温度が急激に上昇し、フラッシング（突沸）によりこれまでには生じなかった PCB ガスが窒素ガスとともに気泡塔に排出された。

残渣物排出タンクの急激な液温度上昇を防止するため、抜き出し量を設定値の 100 リットル以上に設定できないよう、窒素ガス流量に上限を設ける。

残渣物排出タンクから気泡塔に流入する窒素ガスは、気泡塔液面上部の空間部に接続されているが、接続管を気泡塔内の液面下部まで延長することにより、万一 PCB を含む蒸気が流入しても水を潜らせることで凝縮させ、排気側への排出を防止する。

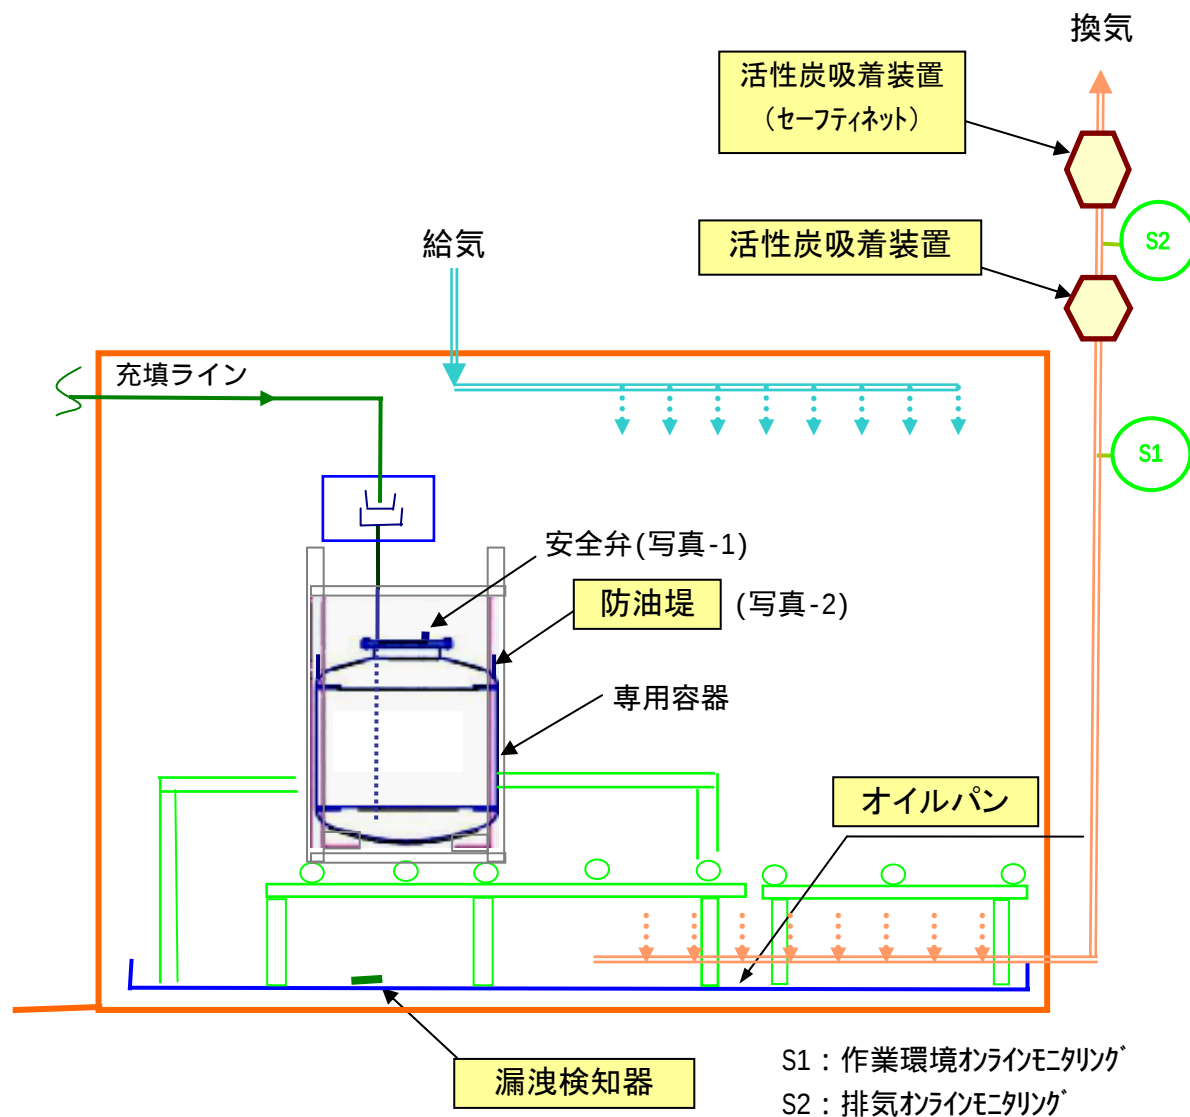
図-1：充填室の概要図

西棟充填室において VTR 分離回収液を手動で充填中に過充填となり、充填容器上面の防油堤内に数リットルの液が溢れ出た。

VTR 分離回収油を手動で充填中、西棟中央制御室の運転者（運転会社社員）が他作業員からの質問に注意をうばわれ、停止操作が遅れたことによる。

- (1) 分離回収液の充填では、制御システムの設定を一部変更（運転条件温度を  $25^\circ\text{C}$  から  $20^\circ\text{C}$ ）することにより全て自動運転とした。（流量積算値が設定値を上回った時点、または専用容器の液面計が HH となった時点で、中央制御室にて警報確認ができると同時に充填機の自動弁が閉、並びに回収液集合タンク液送ポンプが停止するので今回のような過充填は発生しない。）
- (2) 運転会社に対しては、作業中の安全確保の徹底や作業員への作業手順等の再教育等を実施し、安全確保に努める。

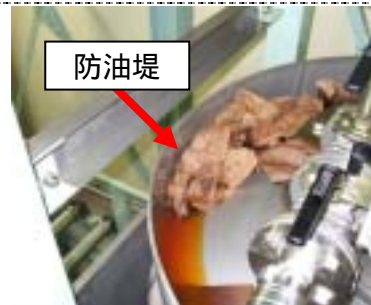
写真-2：専用容器上部

溢れ出た分離回収液は容器上面の防油堤内に留まり、容器の下に設置しているオイルパンへの流出はなかった。

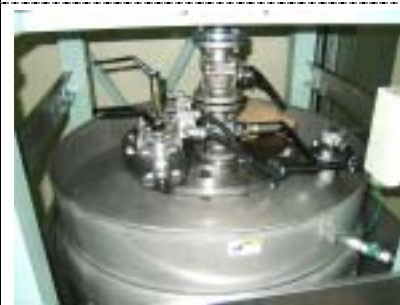
写真-3：専用容器上部 除染後

応急措置として、直ちに防油堤内の液をキムタオル（紙ウエス）で拭き取るとともに、有機溶剤による除染作業を実施した。

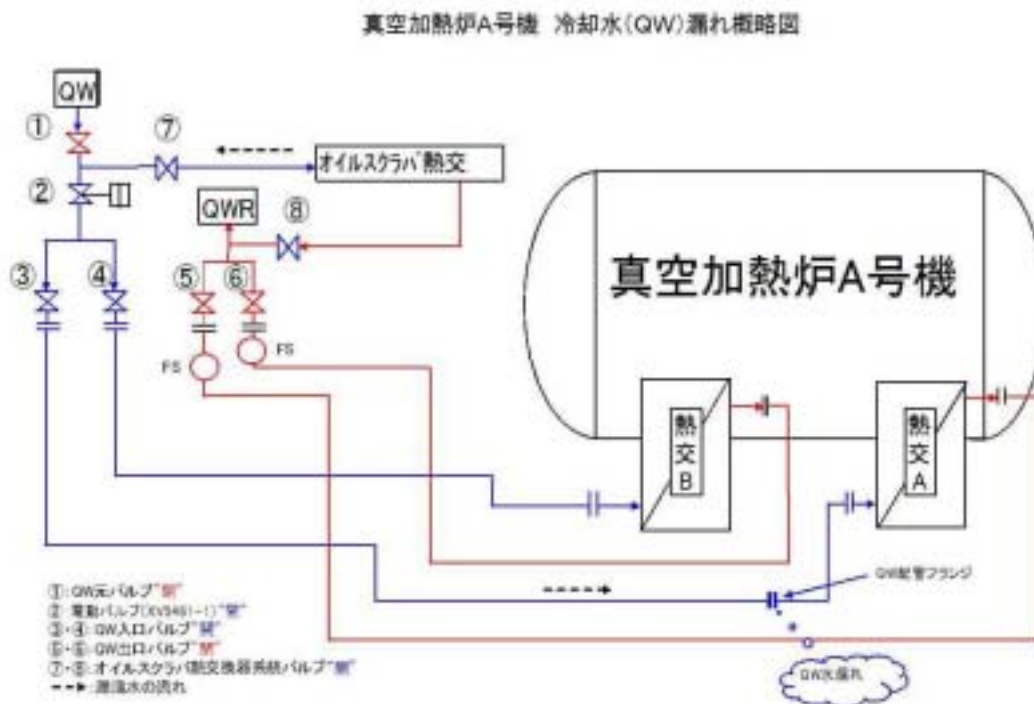
同年5月13日(日)、真空加熱炉（A号炉）の電動バルブの操作試験を実施していたところ、午後2時50分頃、工事中の配管の継ぎ手から冷却水（PCBは含まれていない。）が漏れた。

電動バルブを開いたことにより、配管内に滞留していた冷却水が流出した。今後、点検や改良工事を行う場合は、機械装置の作業状況を確認するとともに、元バルブに加えて電動バルブの後にある予備バルブも閉めて作業を行うこととした。

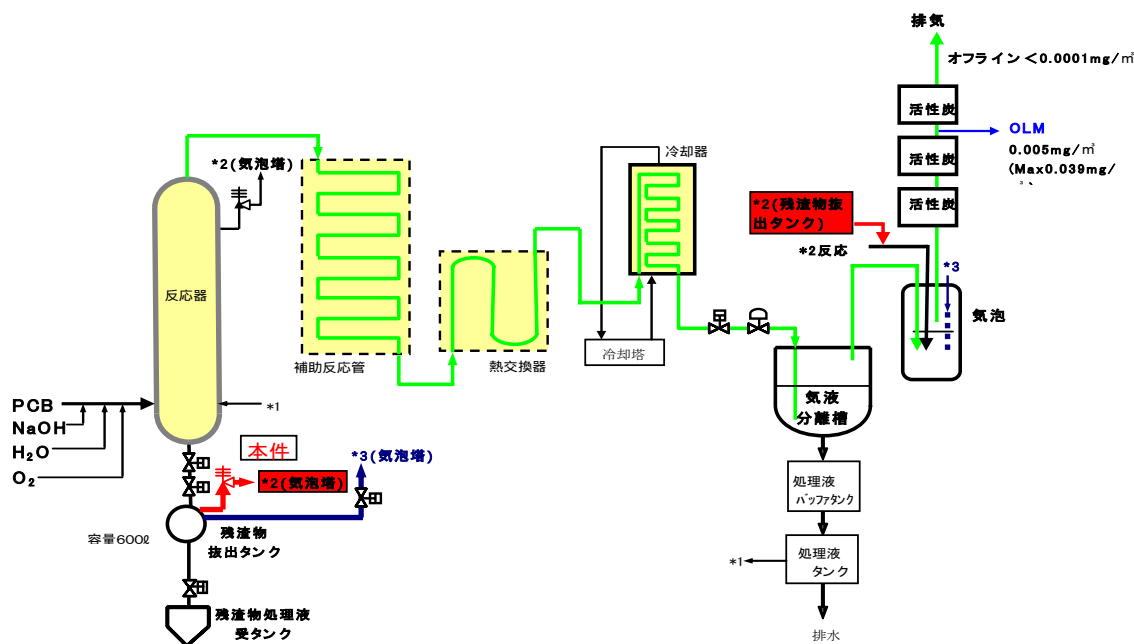
図 水熱分解システムフロー概要

平成20年1月26日(土)午前10時頃、水熱分解全3系列でPCB処理運転中、第2系列の水熱分解反応塔底部から残渣物（反応未分解残渣）の抜き出し作業を開始したところ、抜き出しタンクの安全弁が26MPa（設定圧28.3MPa）で作動したため、抜き出し作業を即中止した。同時に最終活性炭吸着装置前の排気オンラインモニタリング装置（以下、「OLM」という。）がPCB濃度高（ $0.01\text{mg}/\text{m}^3$ 超）を発報した。（平均値 $0.005\text{mg}/\text{m}^3$ 、最大瞬間値 $0.039\text{mg}/\text{m}^3$ ）。

原因は安全弁のシール部の劣化によるものと推定され（前回法定点検：H19.7実施）、シール部の材質をより劣化しないものとし、取替えまでの間残渣物の抜き出し作業は行わないこととした。

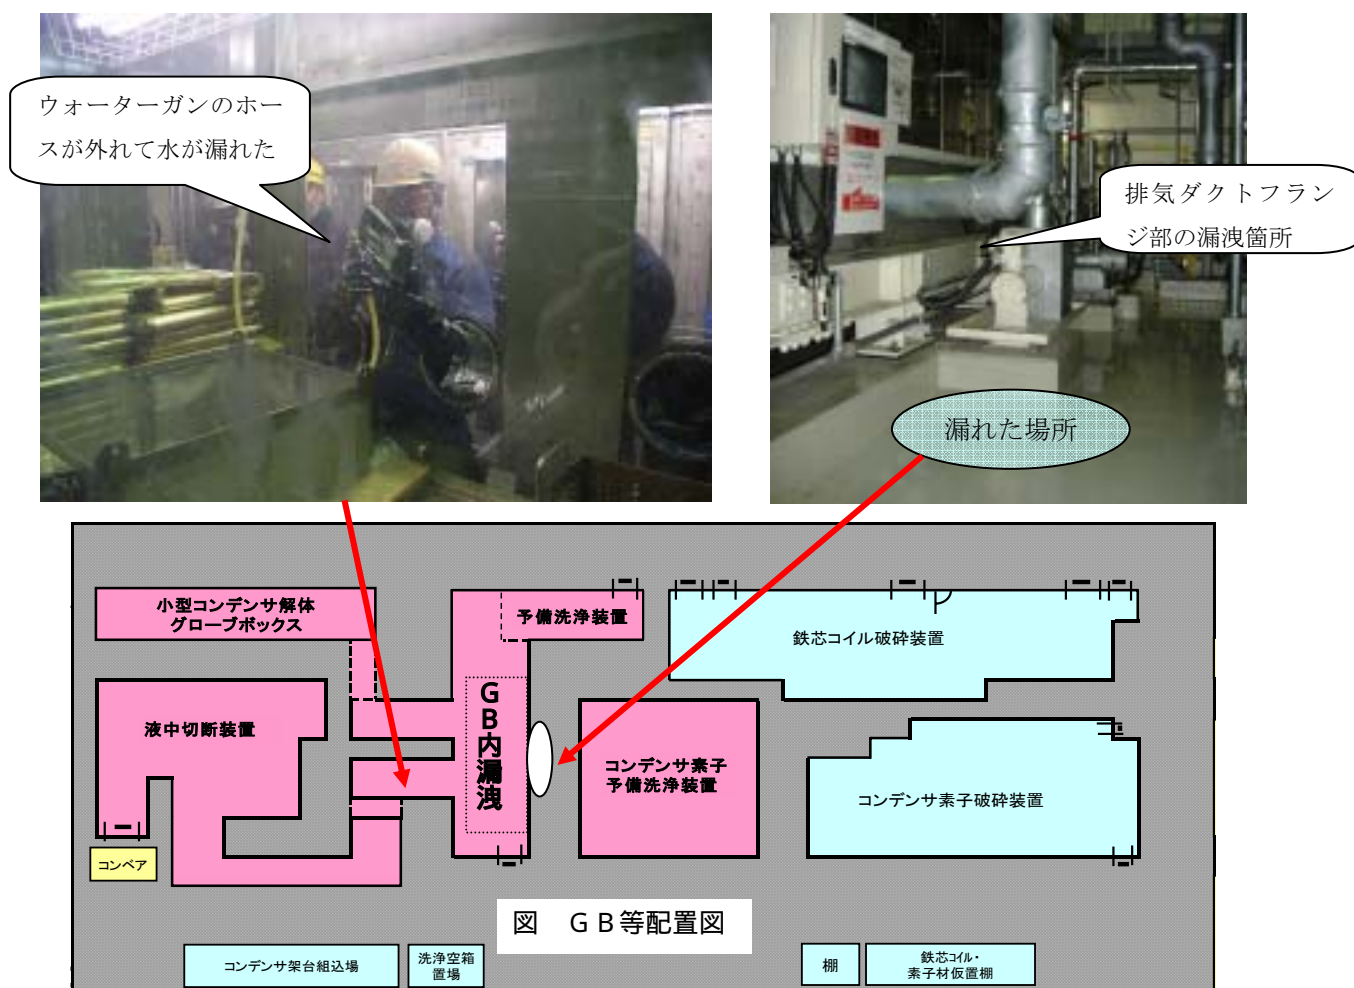
平成 20 年 2 月 28 日(木)午後 3 時頃 3 階コンデンサ解体室内グローブボックス（以下「GB」という。）内に水が漏洩していることを確認したため、既存配管を用いた GB 内ドレン用ポンプによる液中切断槽への送水及び仮設水中ポンプによるドラム缶への送水を実施した。また、GB 外の予備洗浄側通路に、GB 設備の排気ダクトフランジ部からの水漏れを確認したため、ウエスにてふき取り作業を実施した。ふき取り量は約 30 リットルであった。

GB 内に設置してある清掃用ウォーターガンが素子等部材にあたりホースから外れたものと推定され、そのホースから水が GB 内に漏洩したものである。また、ホース先端は部材の陰に隠れ作業員の発見は困難な状況であった。

対策として、ウォーターガンの位置変更、撤去を含めた対策を検討することとした。

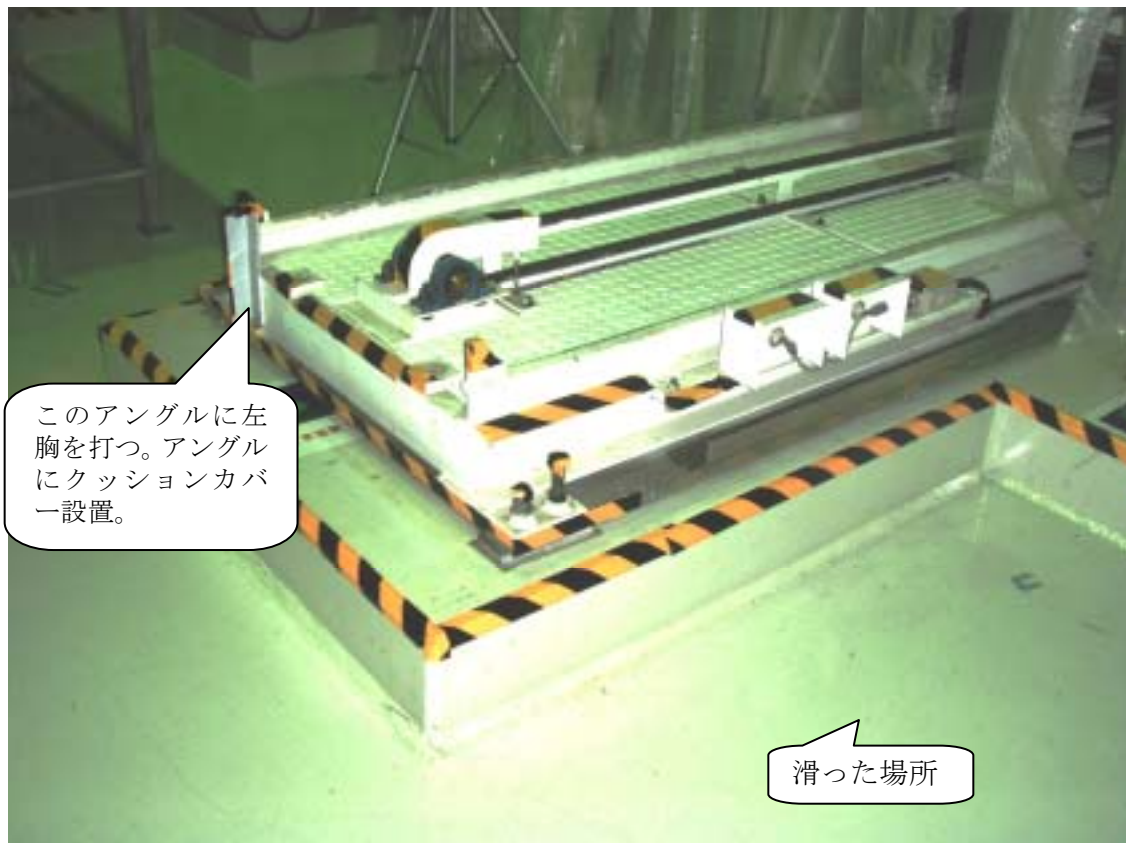
平成 19 年 10 月 6 日（土）午前 4 時頃、3 階コア解体室において 1 班 4 人で清掃作業中、そのうちの一人が道具を取り行く際に床にすべり転倒して鉄心解体設備のアングルに左胸を打ち、左鎖骨骨折。約 3 週間自宅静養した。

再発防止対策として安全ミーティングによる事故分析、作業従事者への注意喚起を行うとともに、アングル部にカバー（他同様箇所も含む）を設置した。

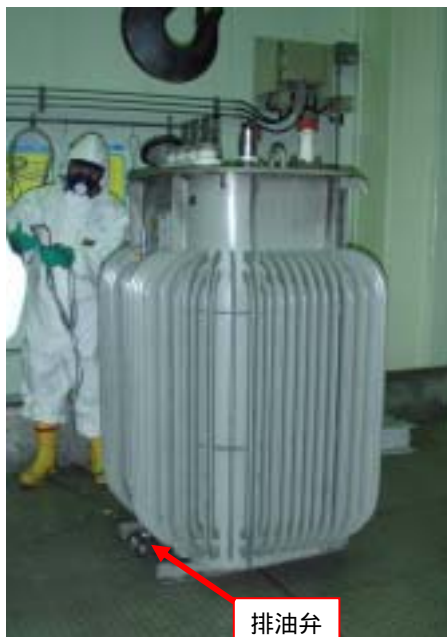
平成 19 年 11 月 6 日 ( 火 ) 午後 5 時半頃、1 階粗解体室内の除染室前で搬送台車上でトランス排油弁にカプラー ( 接続器具 ) 接続のためにコネクタをねじ込み接続しようとしたところ、PCB 絶縁油が作業員 2 名の左顔にかかった。この時、作業員は短時間の作業と考えたため眼鏡装着を失念しており左目にも被液、すぐに 15 分程度洗眼し救急病院にて受診した。病院では異常なしとの診断。後遺症・視力低下もないことから翌日から通常勤務に復帰した。

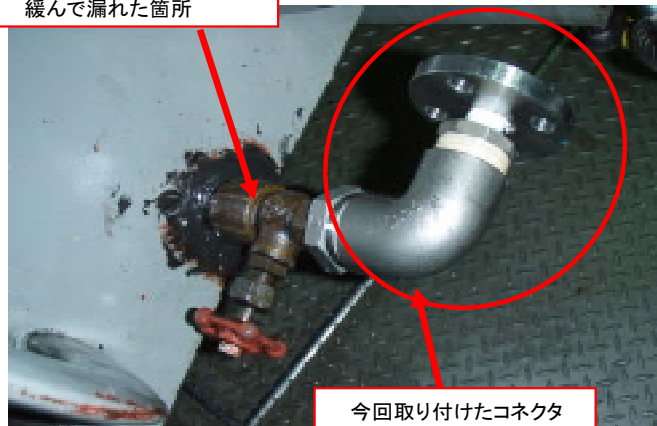
コネクタをねじ込み接続しようとしたところ、弁のネジ部から PCB 絶縁油 (KC1000) が滲みでてきたため、さらにコネクタを締めたが、トランス躯体と排油弁の接続部のネジの仕様 ( 外観では判断不能 ) が逆だったため弁が開き、絶縁油を飛液することとなった。

逆ネジ仕様のためコネクタを締めたら  
緩んで漏れた箇所

作業前ミーティングにおいて KY ( 危険予知 ) 活動を徹底するとともに、保護眼鏡等保護具着用を確認することとし、併せて手順の見直し ( スパナは 2 本用意し、弁側を固定した後コネクタ側を締める ) を行った。
