北九州PCB処理事業所における排気中のベンゼンの協定値超過について

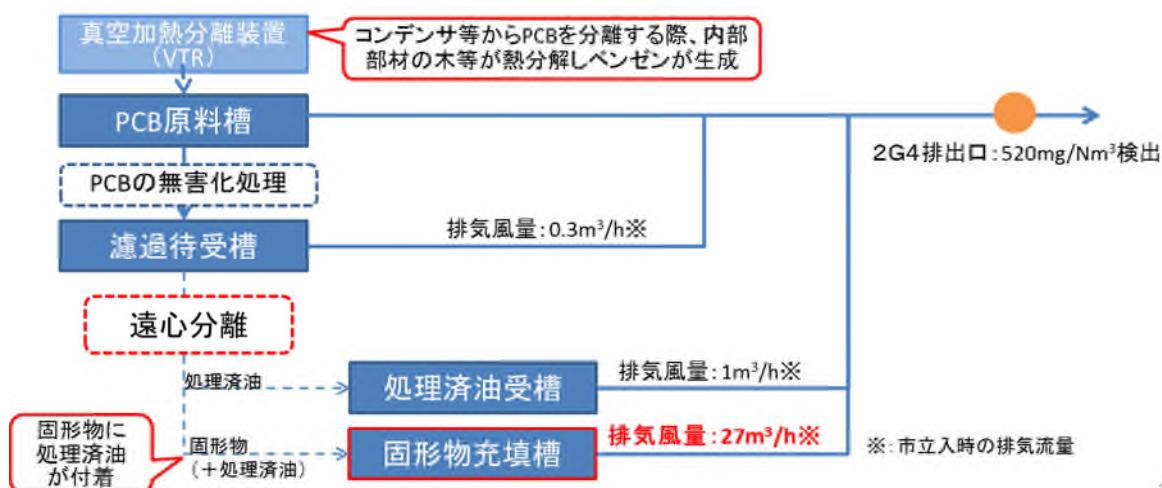
- ・協定値を超えるベンゼンが検出された排出口(2G4)では、4つの排気ラインが合流。
- ・市立入時の操業状況から、今般検出されたベンゼンは、固体物充填槽ラインからのもの。
- ・その起源は、真空加熱分離装置(VTR)内でコンデンサ等に含まれる木等が熱分解して生成したベンゼンが、PCB油の無害化処理工程を経て固体物充填槽中の固体物に付着した処理済油に混入したものと判断。

固体物充填槽排気に含まれる油分及びベンゼンを除去することを目的とした適切な排気処理設備の設置及びその管理
