北九州 PCB 処理事業所における  
協定値を超えるベンゼンの排出に関する  
技術報告書

平成 28 年 1 月 21 日

ポリ塩化ビフェニル廃棄物処理事業検討委員会

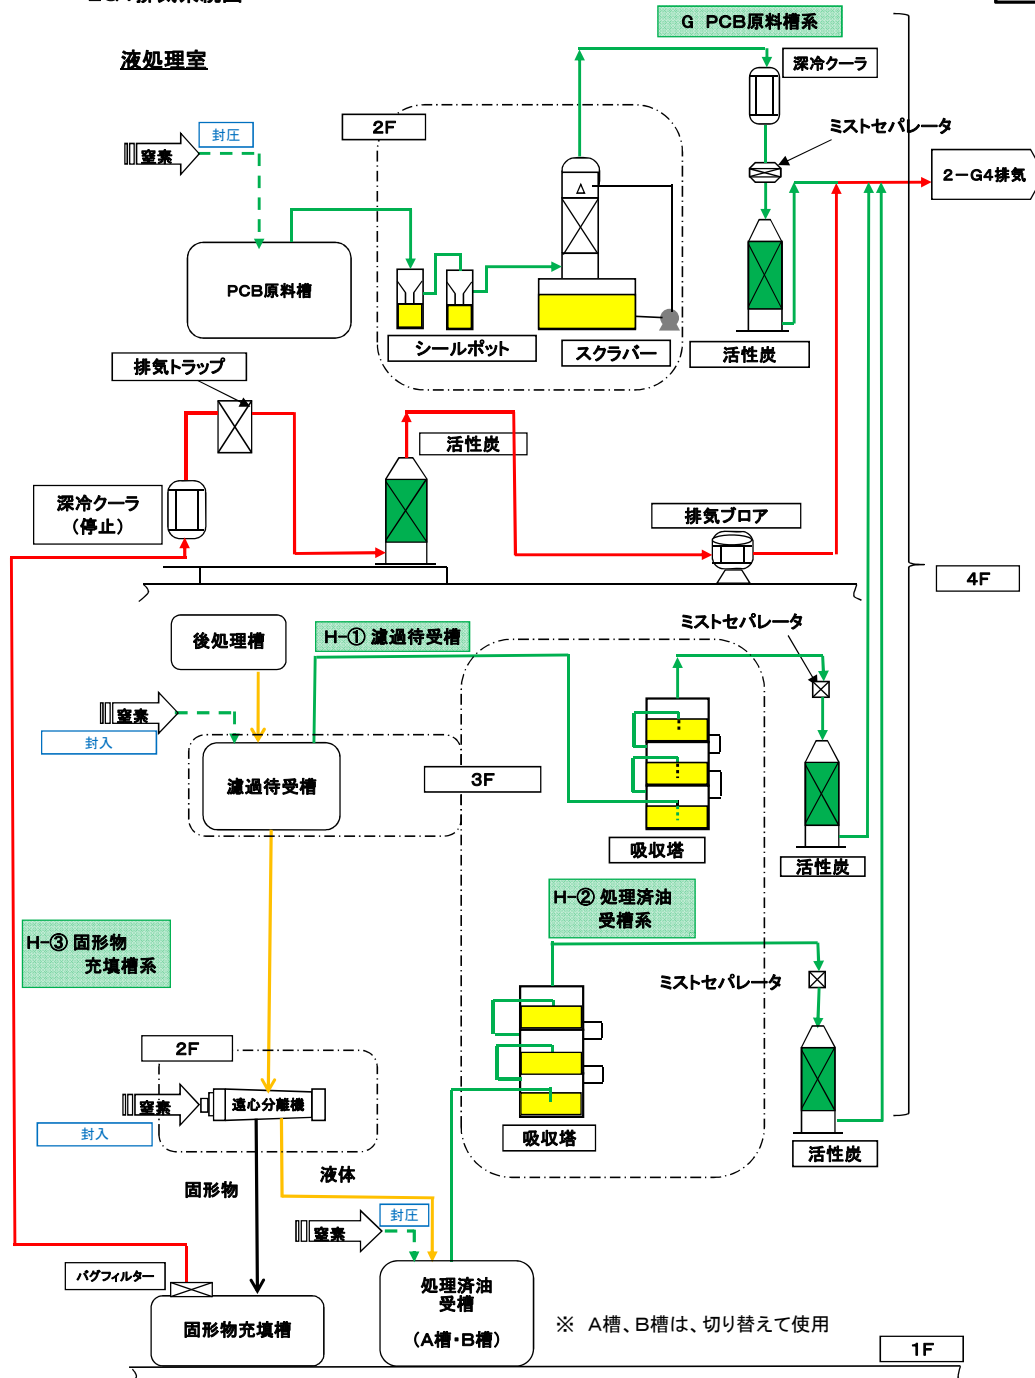
図2

上記事象の発生した 2G4 系統の大気排出口は、図 1 の緑枠で囲まれた部分に関連する排気ラインが主なものであり、この排気系統には、これを含めて図 2 及び 3 に示されるように、4 つの排気ラインが接続されている。

通常の操業ならびに今回の北九州市立入測定時の操業状況におけるこれらの排気ラインの流量は図 2 に示されるとおりである。G の PCB 原料槽系及び H-①濾過待受槽系、H-②処理済油受槽系の 3 系統の排気流量は微小であり、また PCB 原料や処理済みの油を充填する際にのみ排気が生じるものであって、2G4 系統の排気の主体は、H-③固形物充填槽系のものである。今回の事象に関する原因究明の結果でも、後述するようにこの排気ラインによるものであることが判明している。

2G4 排気系には、先に述べたように G の PCB 原料槽系、H-①濾過待受槽系、H-②処理済油受槽系、H-③固形物充填槽系の 4 つの排気ラインが接続されている（図 2 参照）。市立入測定時には、当該 2G4 系統を構成する上記 4 ラインのうち、H-②処理済油受槽系と H-③固形物充填槽系の 2 つの排気ラインが稼働していた。当時の排気量は図 2 の下表

に示すとおり、H・①濾過待受槽系が 0.3m<sup>3</sup>/h、H・②処理済油受槽系が 1m<sup>3</sup>/h、H・③固形物充填槽系が 27m<sup>3</sup>/h であった。

また、市立入測定結果の判明後に 2G4 排気系関連の各槽等の残液についてベンゼン濃度の測定が行われている。その結果を図 2 の下表に示す。H・②処理済油受槽ラインに接続された処理済油受槽 A 槽・B 槽（切替えて使用する）の濃度がそれぞれ 120、130mg/kg であり、また H・③固形物充填槽ライン中に設置された排気トラップのドレン油の濃度が 110 mg/kg であった。

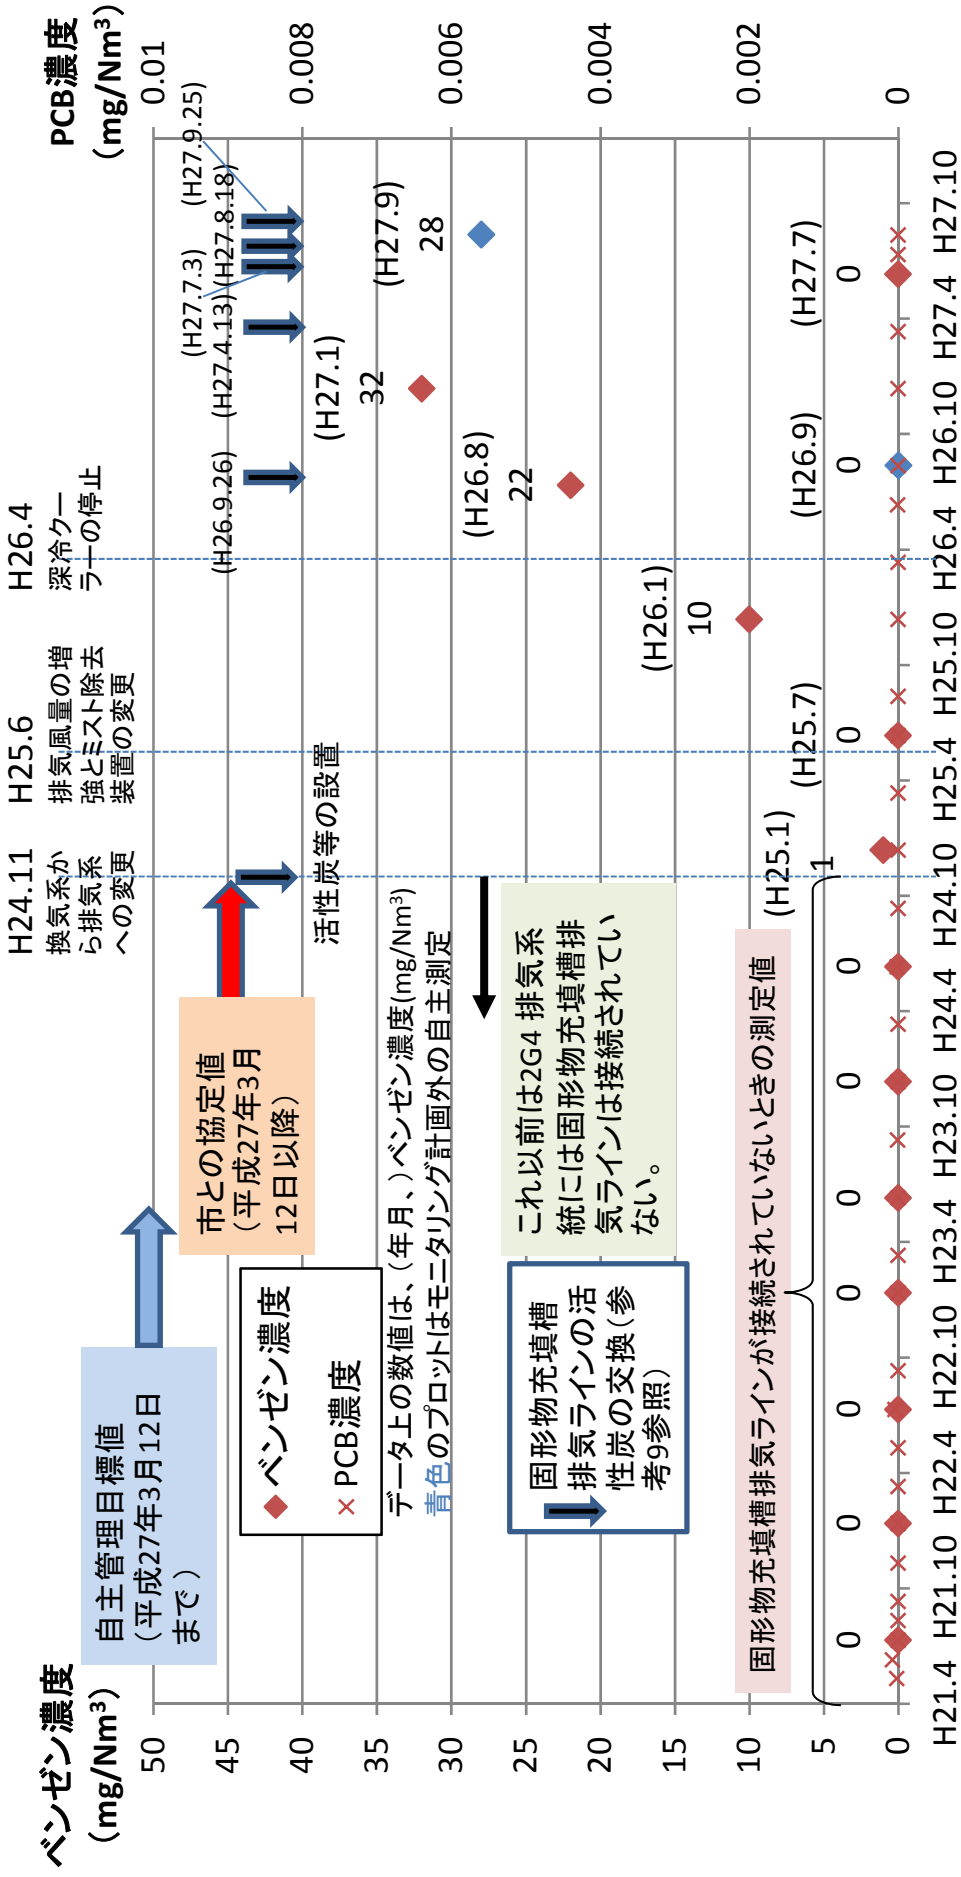
図6

- ⑧ さらに後述されるように、H・③固形物充填槽の排気ラインに設置されている活性炭塔に油分の存在が確認されている。以上、④以降はいずれも油分の蒸発・気散・凝縮によるものと判断される。
- ⑨ 固形物充填槽排気ラインが 2G4 排気系に接続される（平成 24 年 11 月）以前には、図 6（参考 2 参照）に示すように同系統でのベンゼン濃度は 1mg/Nm<sup>3</sup> の検出限界

H-③固形物充填槽系の排気は、固液分離工程の稼働状況（遠心分離機は 1 日 2 回程度、各 3.5～4 時間程度稼働）によって、その性状が異なることが予想される。これまでの 2G4 排気系統の自主測定の結果（PCB とベンゼンの濃度）を整理したのが、図 6 であり、またベンゼン濃度測定時の各排気ラインの稼働状況を調査したのが参考 2 である。

現在の排気ラインの機器構成となつて以降（平成 24 年 11 月）でベンゼンが検出されている状況では、固液分離工程が稼働していない場合にも、数十  $\text{mg}/\text{Nm}^3$  のベンゼン濃度が計測されている。こうした点から蓄積された油付着がベンゼンの測定結果に影響を与えていると考えられる。一方で市立入測定時には固液分離工程が稼働中であり、この影響もあつて  $520\text{mg}/\text{Nm}^3$  という高い濃度となつたものと判断される。

先の図6に示したように、平成26年8月以降、2G4排気系統でのベンゼン濃度が数十mg/Nm<sup>3</sup>のオーダーで検出された。こうした状況から平成27年2月よりベンゼン対策の検討が開始され、検知管による簡易測定が実施された。

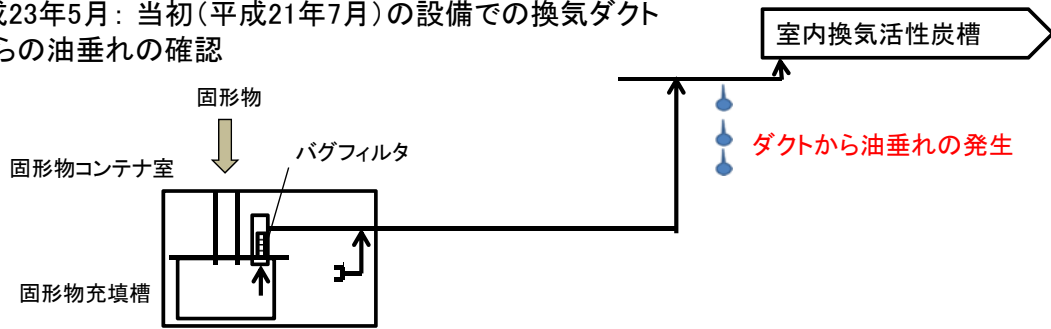
1. 平成23年5月：当初（平成21年7月）の設備での換気ダクトからの油垂れの確認

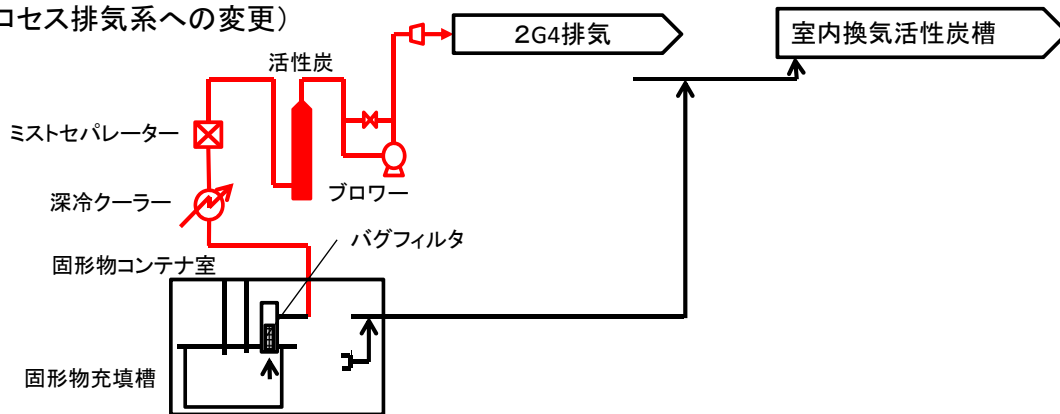
2. 平成24年11月：換気ダクトからの油垂れの対策工事を実施（排気ガスの室内換気系からプロセス排気系への変更）

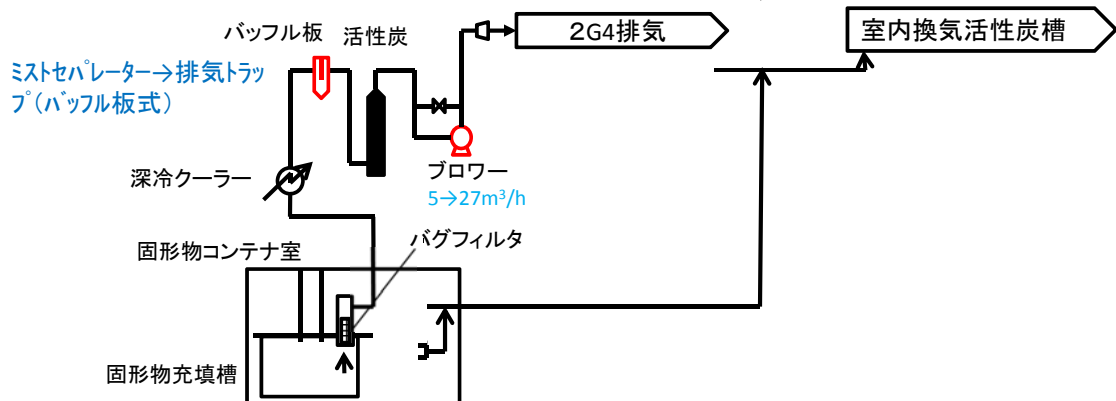
3. 平成25年6月：ミストセパレーターの閉塞、排気流量の低下。固形物コンテナ室内での煙様の滞留の発生などにより排気ブロワーを能力増強とミスト除去装置の交換の工事を実施

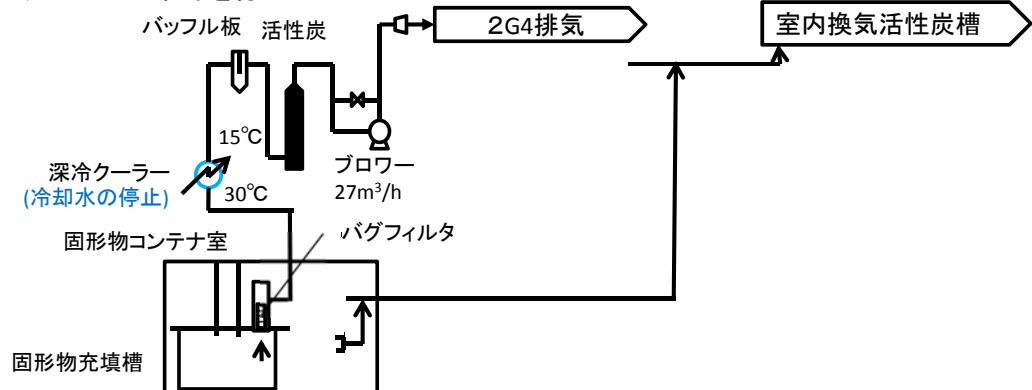
4. 平成26年4月：ブロワーを増強後、深冷クーラーでの頻繁なビフェニルの固化閉塞の発生により同クーラーによる冷却を停止

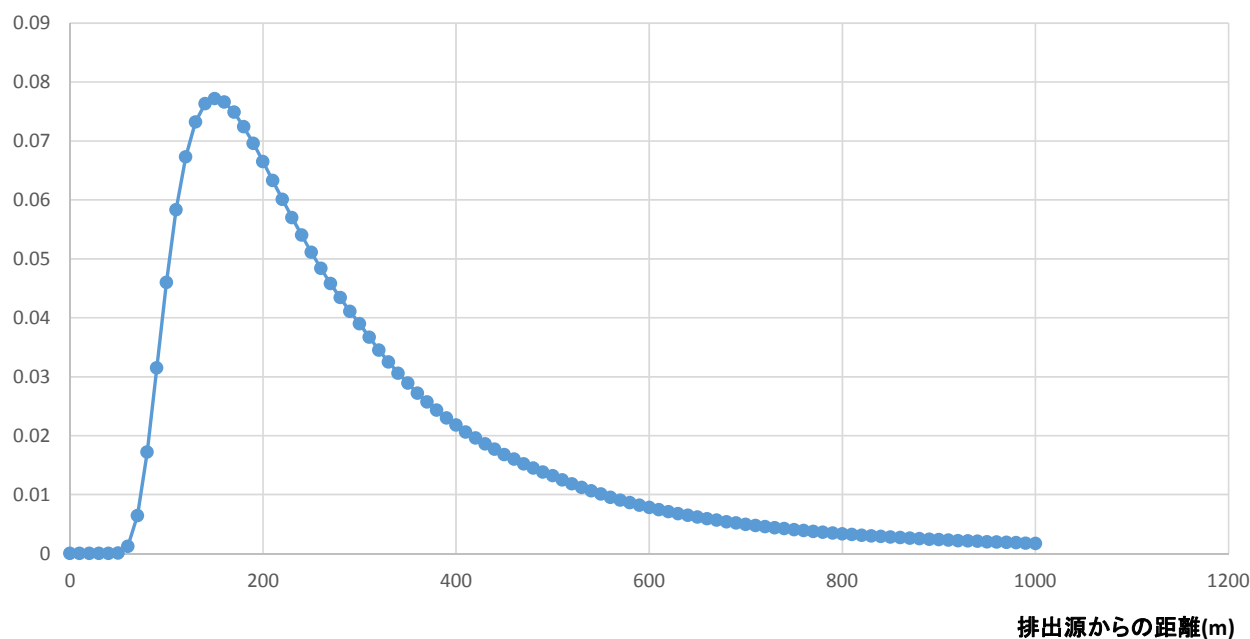
上記の条件の下、排出源から南方へ 150m の地点（洞海湾との境界付近）において、最大着地濃度  $0.0772\text{ppb}$ （ $=0.0003\text{mg}/\text{m}^3$ ）という試算が得られた。

北九州 PCB 処理事業所は環境基準が適用されない工業専用地域に立地しているため、施設設置許可時の生活環境影響評価結果をもとに、大気中ベンゼンの環境保全目標値として  $0.012\text{mg}/\text{m}^3$  と定めており、今回の試算結果は、同環境保全目標値を大きく下回るものである。
