## ベンゼン濃度の協定値超過について

### 1 発生の状況について

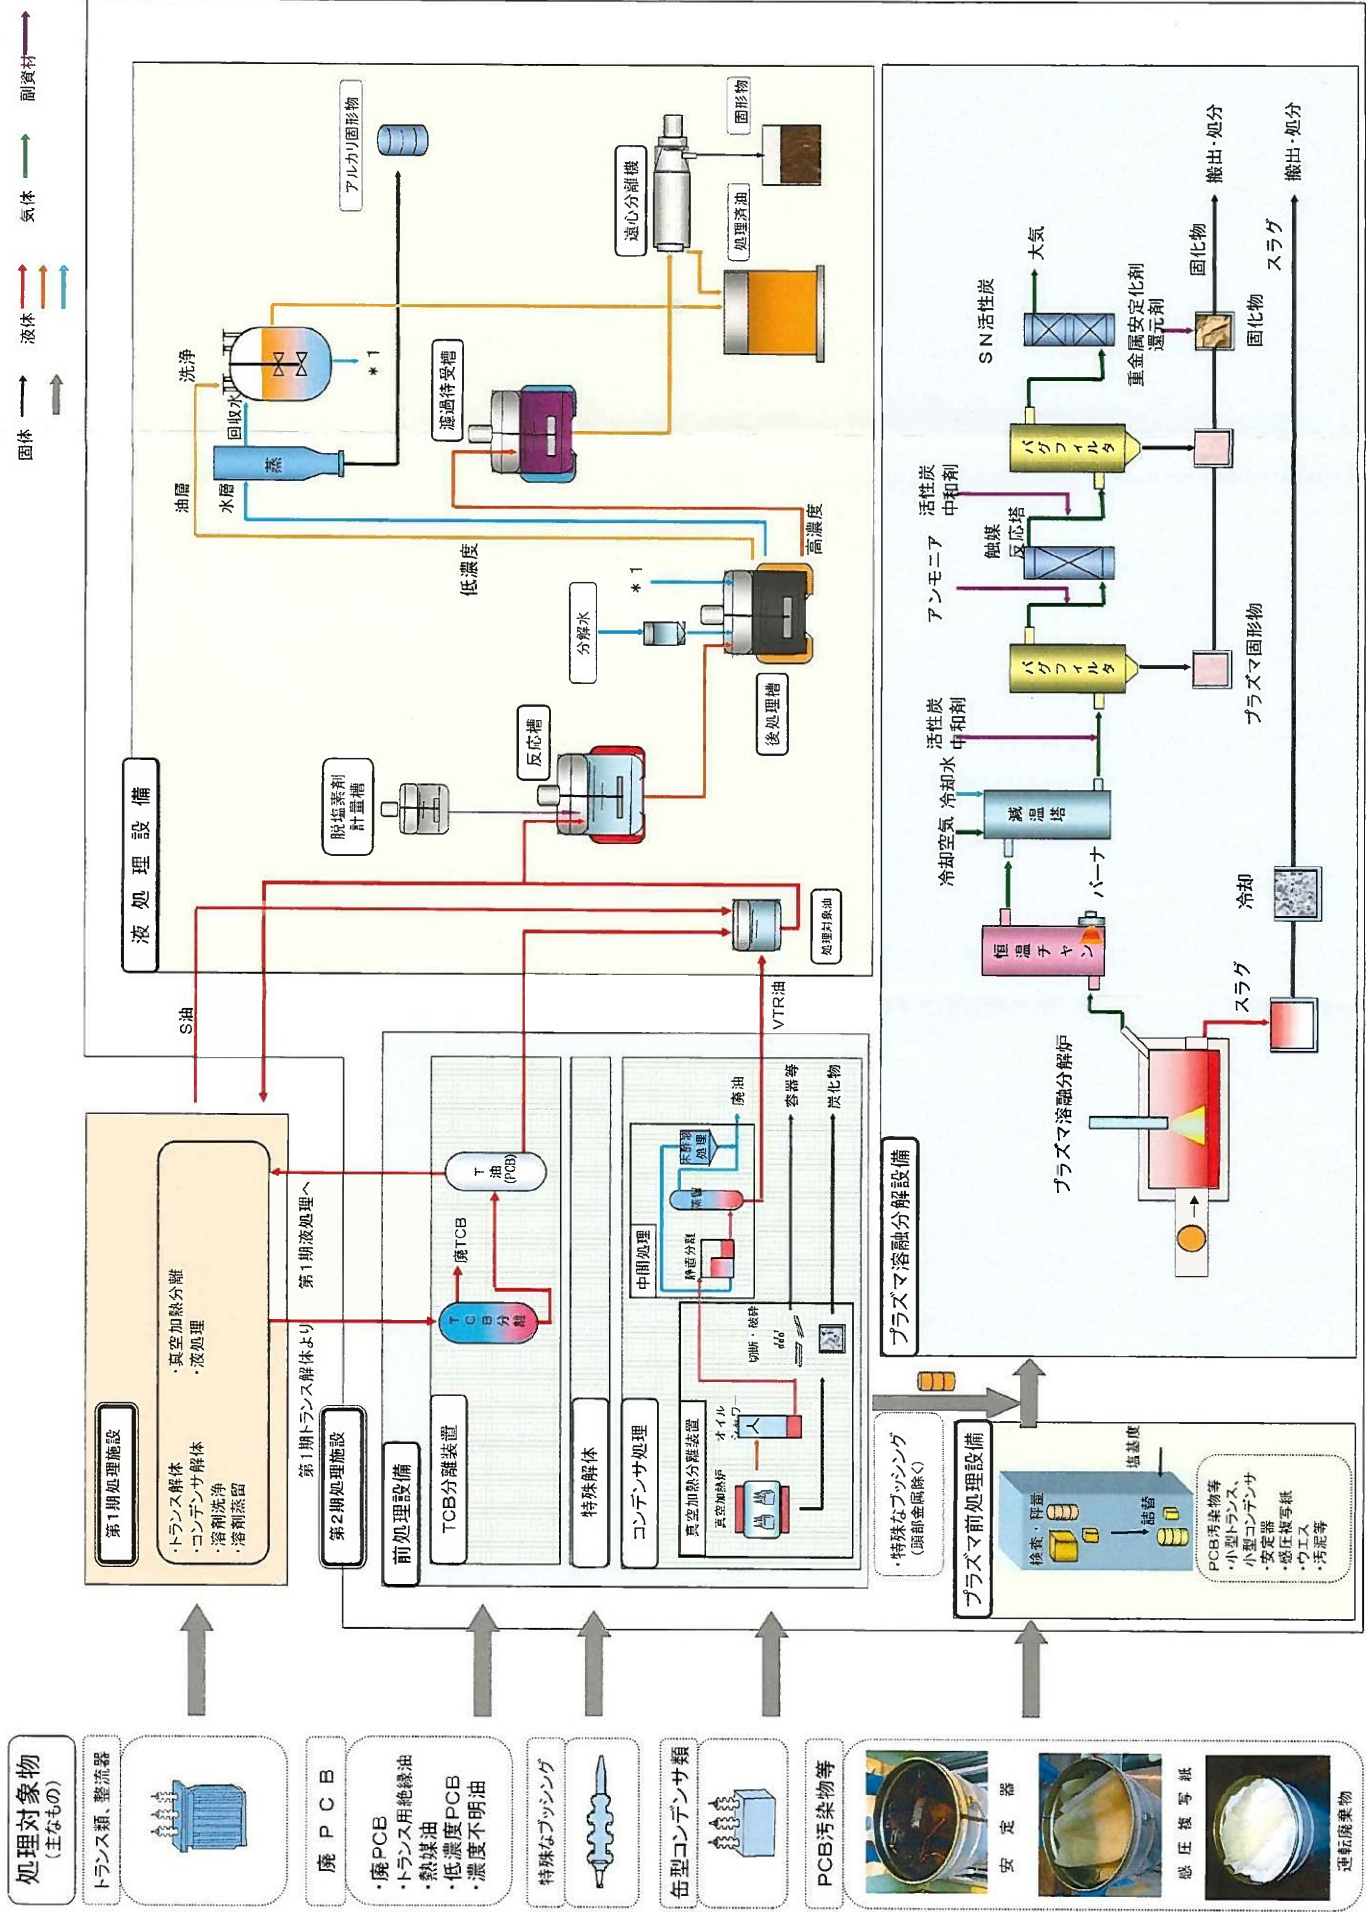
図 1

北九州PCB処理事業所では、PCB無害化のため脱塩素化分解を行っています。無害化後の分解液は固液分離処理を行っており、その工程で生じた排気は活性炭吸着塔を通して大気に排出しています。（図1）

2期施設全体フロー

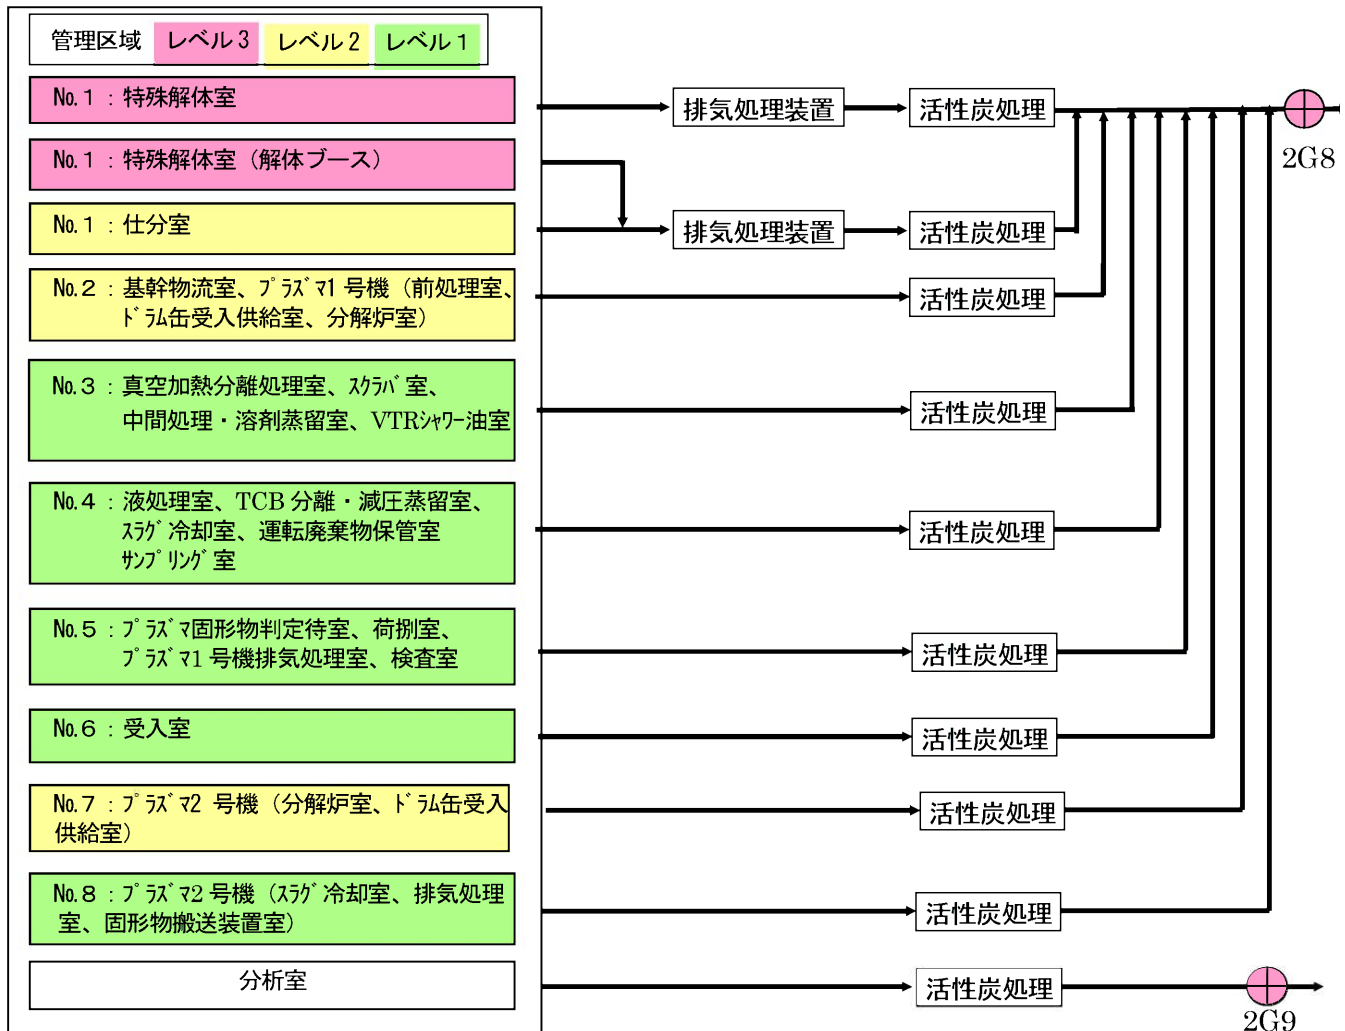
図 2

平成27年10月14日（水）13時30分に当該工程の大気排出口（2G4系統）で貴市によるベンゼンの行政測定のためのサンプリングが行われました。（図2）

測定場所：2期処理施設液処理設備排気排出口（2G4系統）

測定結果：ベンゼン濃度 520mg/Nm<sup>3</sup>

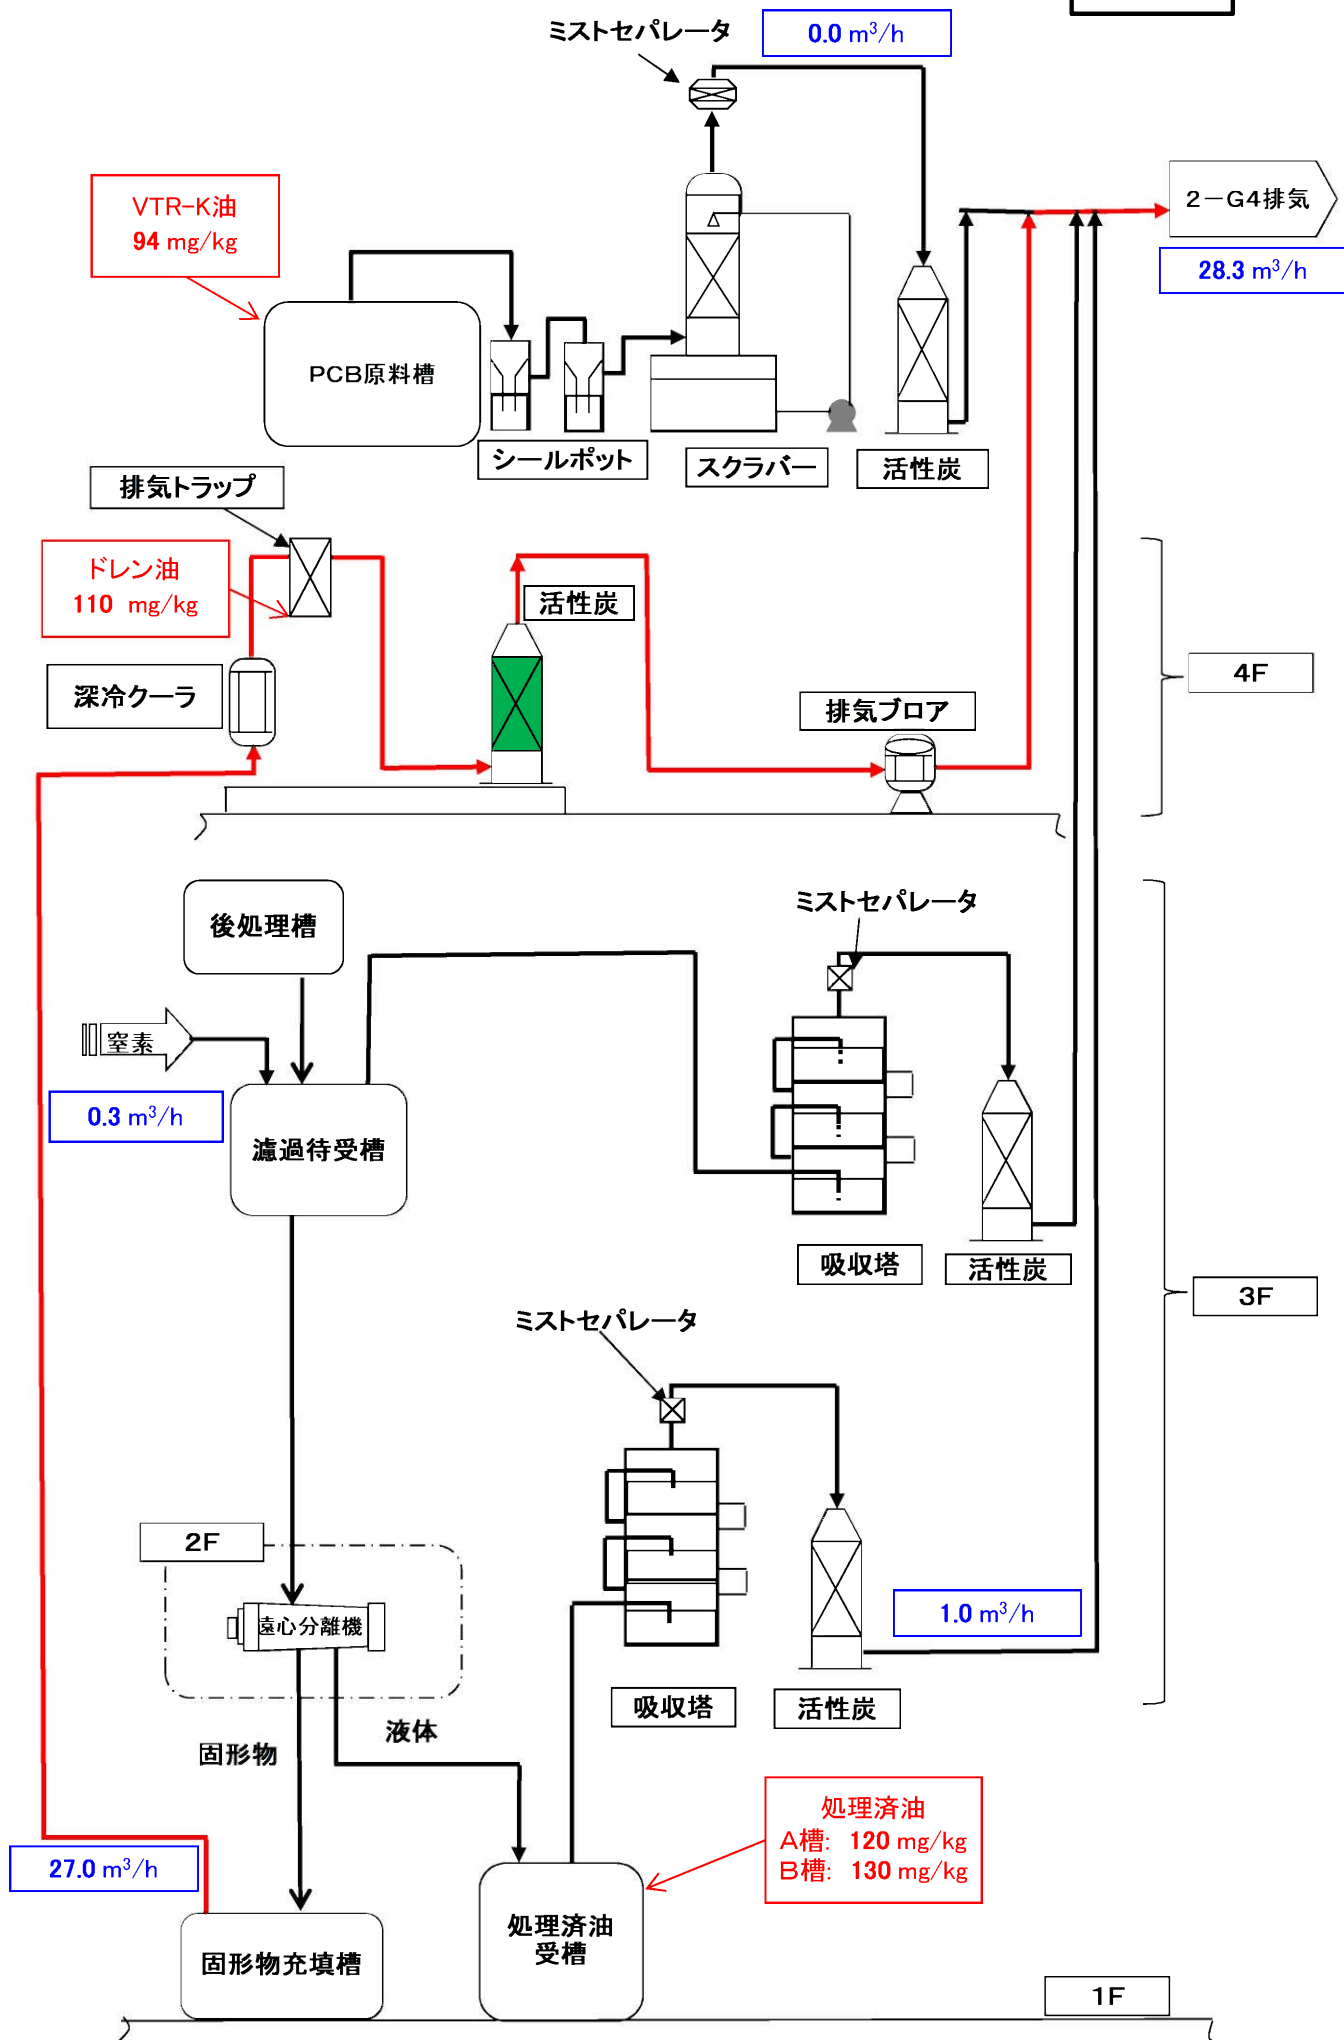
当該液処理設備排気系（排出口：2G4）には、図3に示すように、PCB原料槽系、濾過待受槽系、処理済油受槽系、固形物充填槽系の4箇所からの排気が流れています。

貴市のサンプリング時は、当該2G4系統を構成するPCB原料槽系、濾過待受槽系、固形物充填槽系、処理済油受槽系の4系統の内、固形物充填槽系の遠心分離機のみが稼働していました。

2G4系統の排気量は、固形物充填槽系が27m<sup>3</sup>/hr、処理済油受槽系が1m<sup>3</sup>/hrであり、固形物充填槽系排気が主でした。
