## ベンゼン濃度の協定値超過について

### 1 発生の状況について

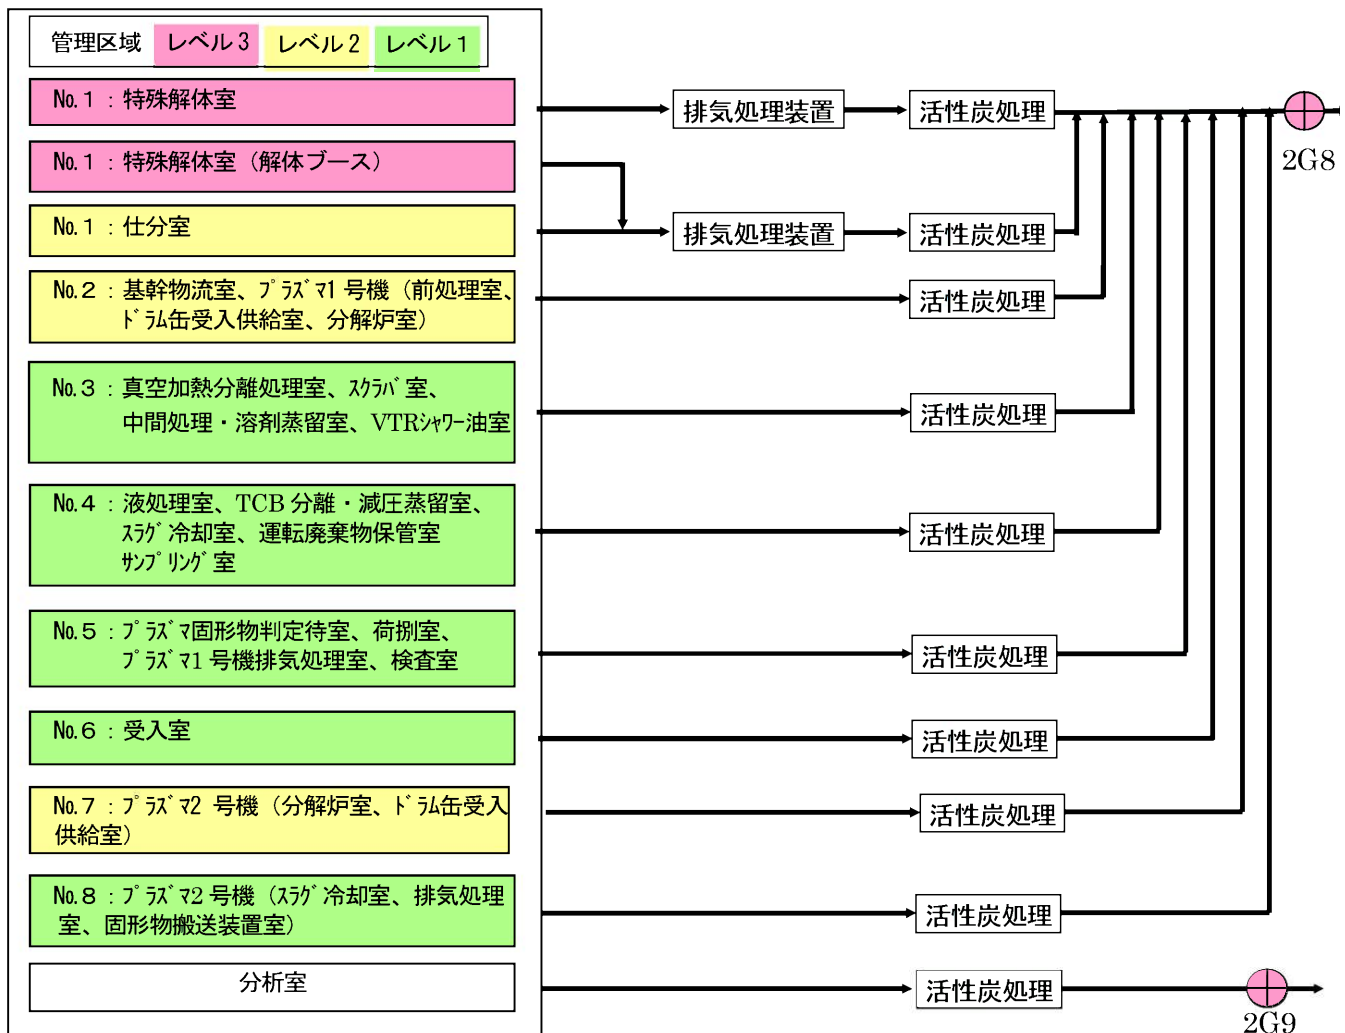
図 2

平成27年10月14日（水）13時30分に当該工程の大気排出口（2G4系統）で北九州市によるベンゼンの行政測定のためのサンプリングが行われました。（図2）

: サンプルングポイント

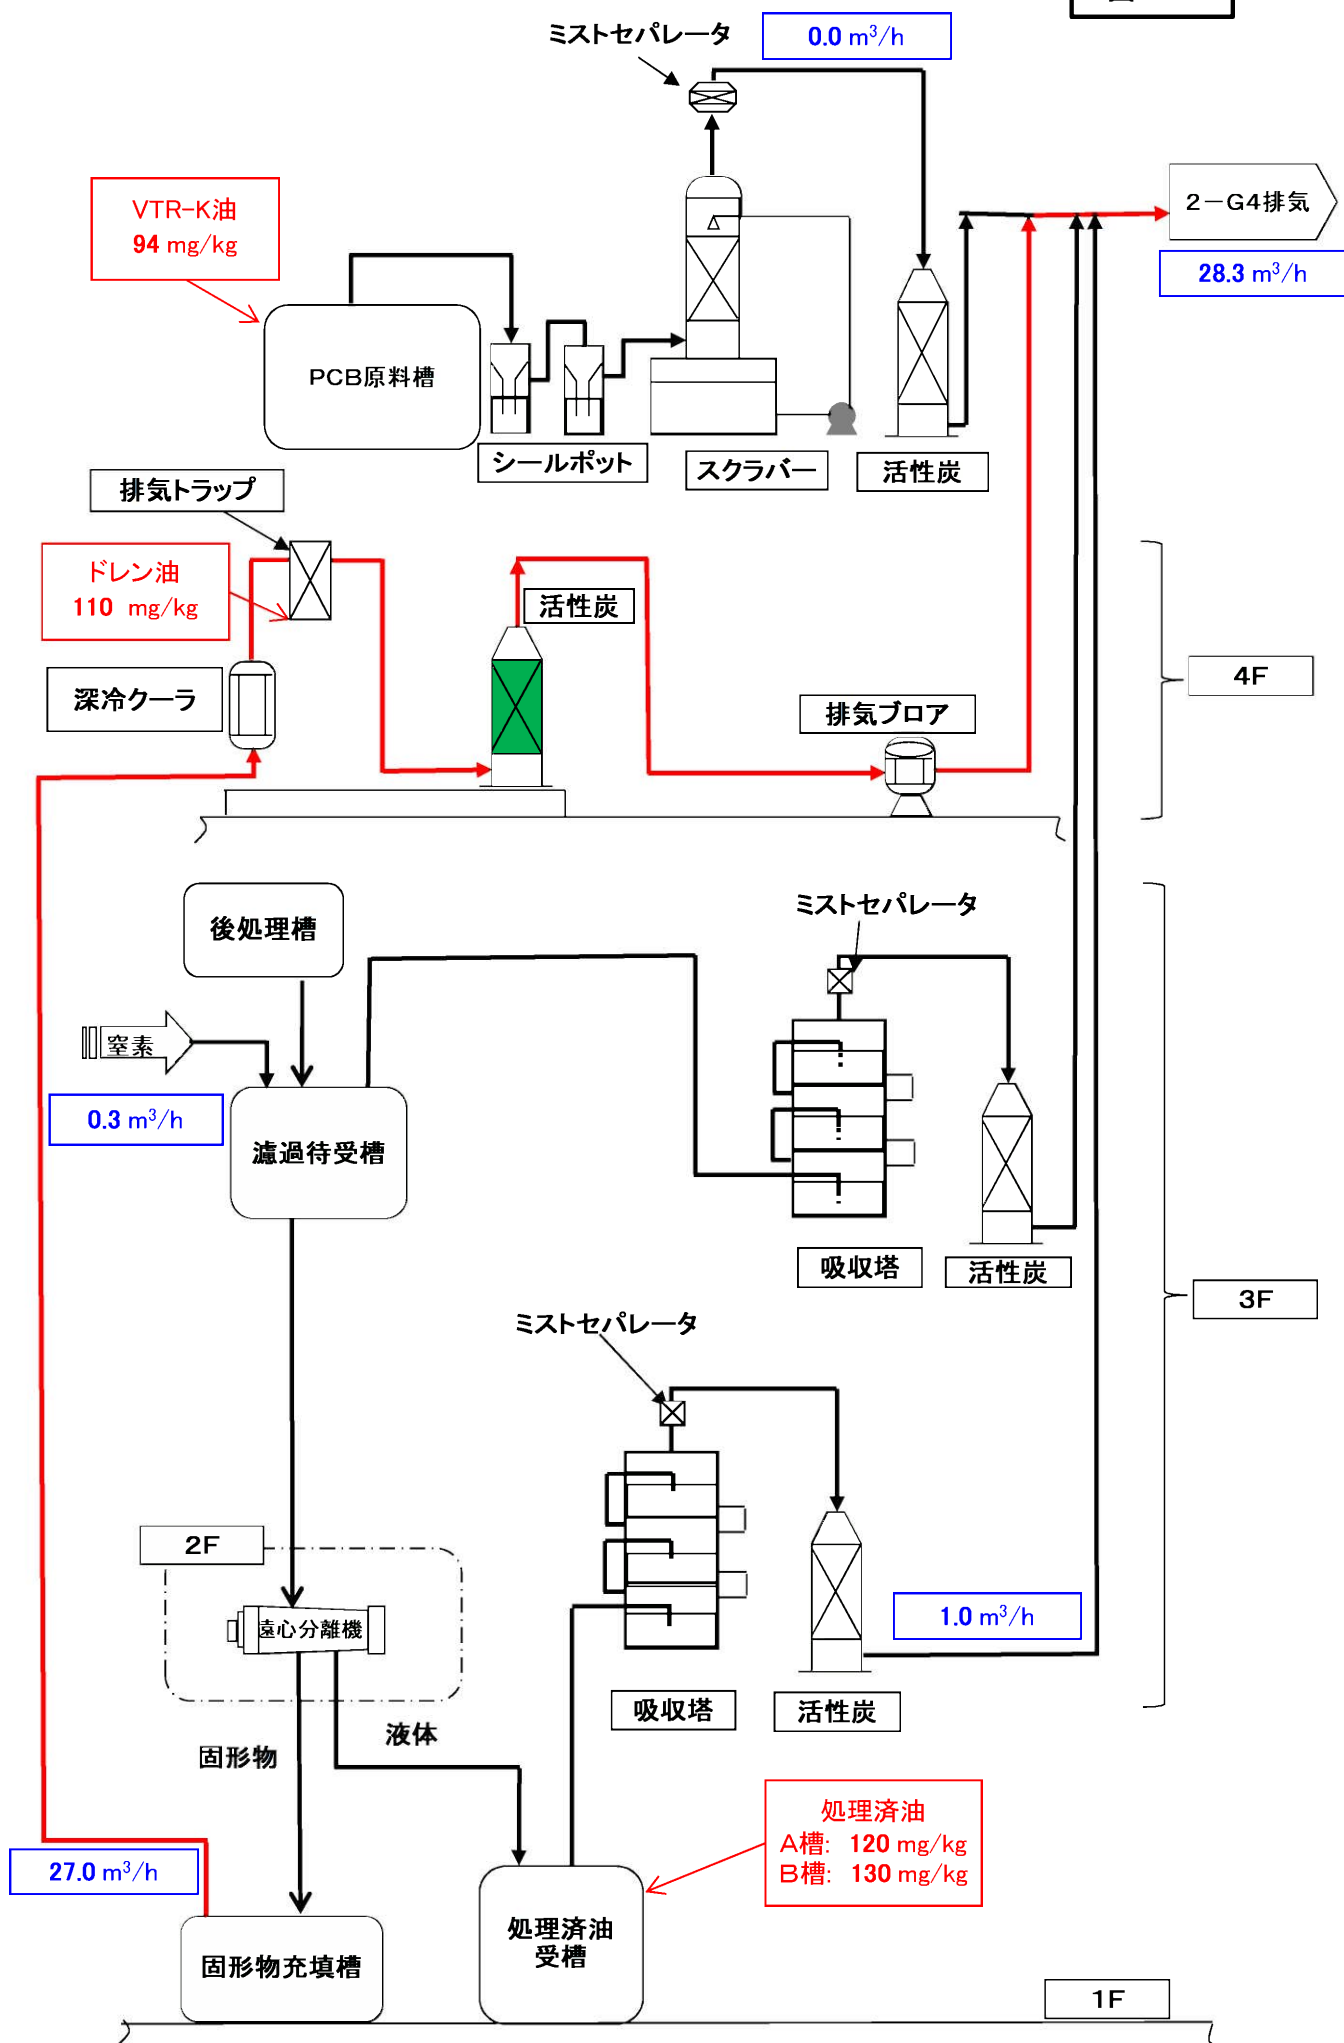
当該液処理設備排気系（排出口：2G4）には、図3に示すように、PCB原料槽系、濾過待受槽系、処理済油受槽系、固形物充填槽系の4箇所からの排気が流れています。

固形物充填槽系排気は、バグフィルター（主として固形物を除去）を通過した約70℃の油（ミストを含む）を、深冷クーラーで冷却し（油として凝縮除去）、さらに排気トラップ（残りの油分の除去）を経由して活性炭処理しています。

その結果、排気は順調に行われたものの、排気風量が大きいことから排気中の油分が増加し、平成26年2月頃から、油分中のビフェニル分が深冷クーラーで凝縮・固化することによる閉塞が頻繁に発生するようになり、深冷クーラー配管の洗浄を繰り返しながら管理を継続しましたが、徐々に運転に影響を及ぼす結果となりました。

検討期間中は、活性炭吸着塔の吸着寿命を判定するため、ベンゼンの簡易測定等を実施しながら、活性炭の交換頻度を上げ（交換頻度：1年毎→半年毎→1ヶ月毎）、ベンゼンの協定値遵守に努めてきましたが、油分除去が十分に行われず、活性炭吸着塔に混入した油分によりベンゼンの吸着能力の低下を起こしていたものと考えられます。
