北九州 PCB 処理事業所における
排気中ベンゼンの協定値超過事案に係る
原因と再発防止策について
(報告書)

平成 28 年 1 月 25 日

中間貯蔵・環境安全事業株式会社

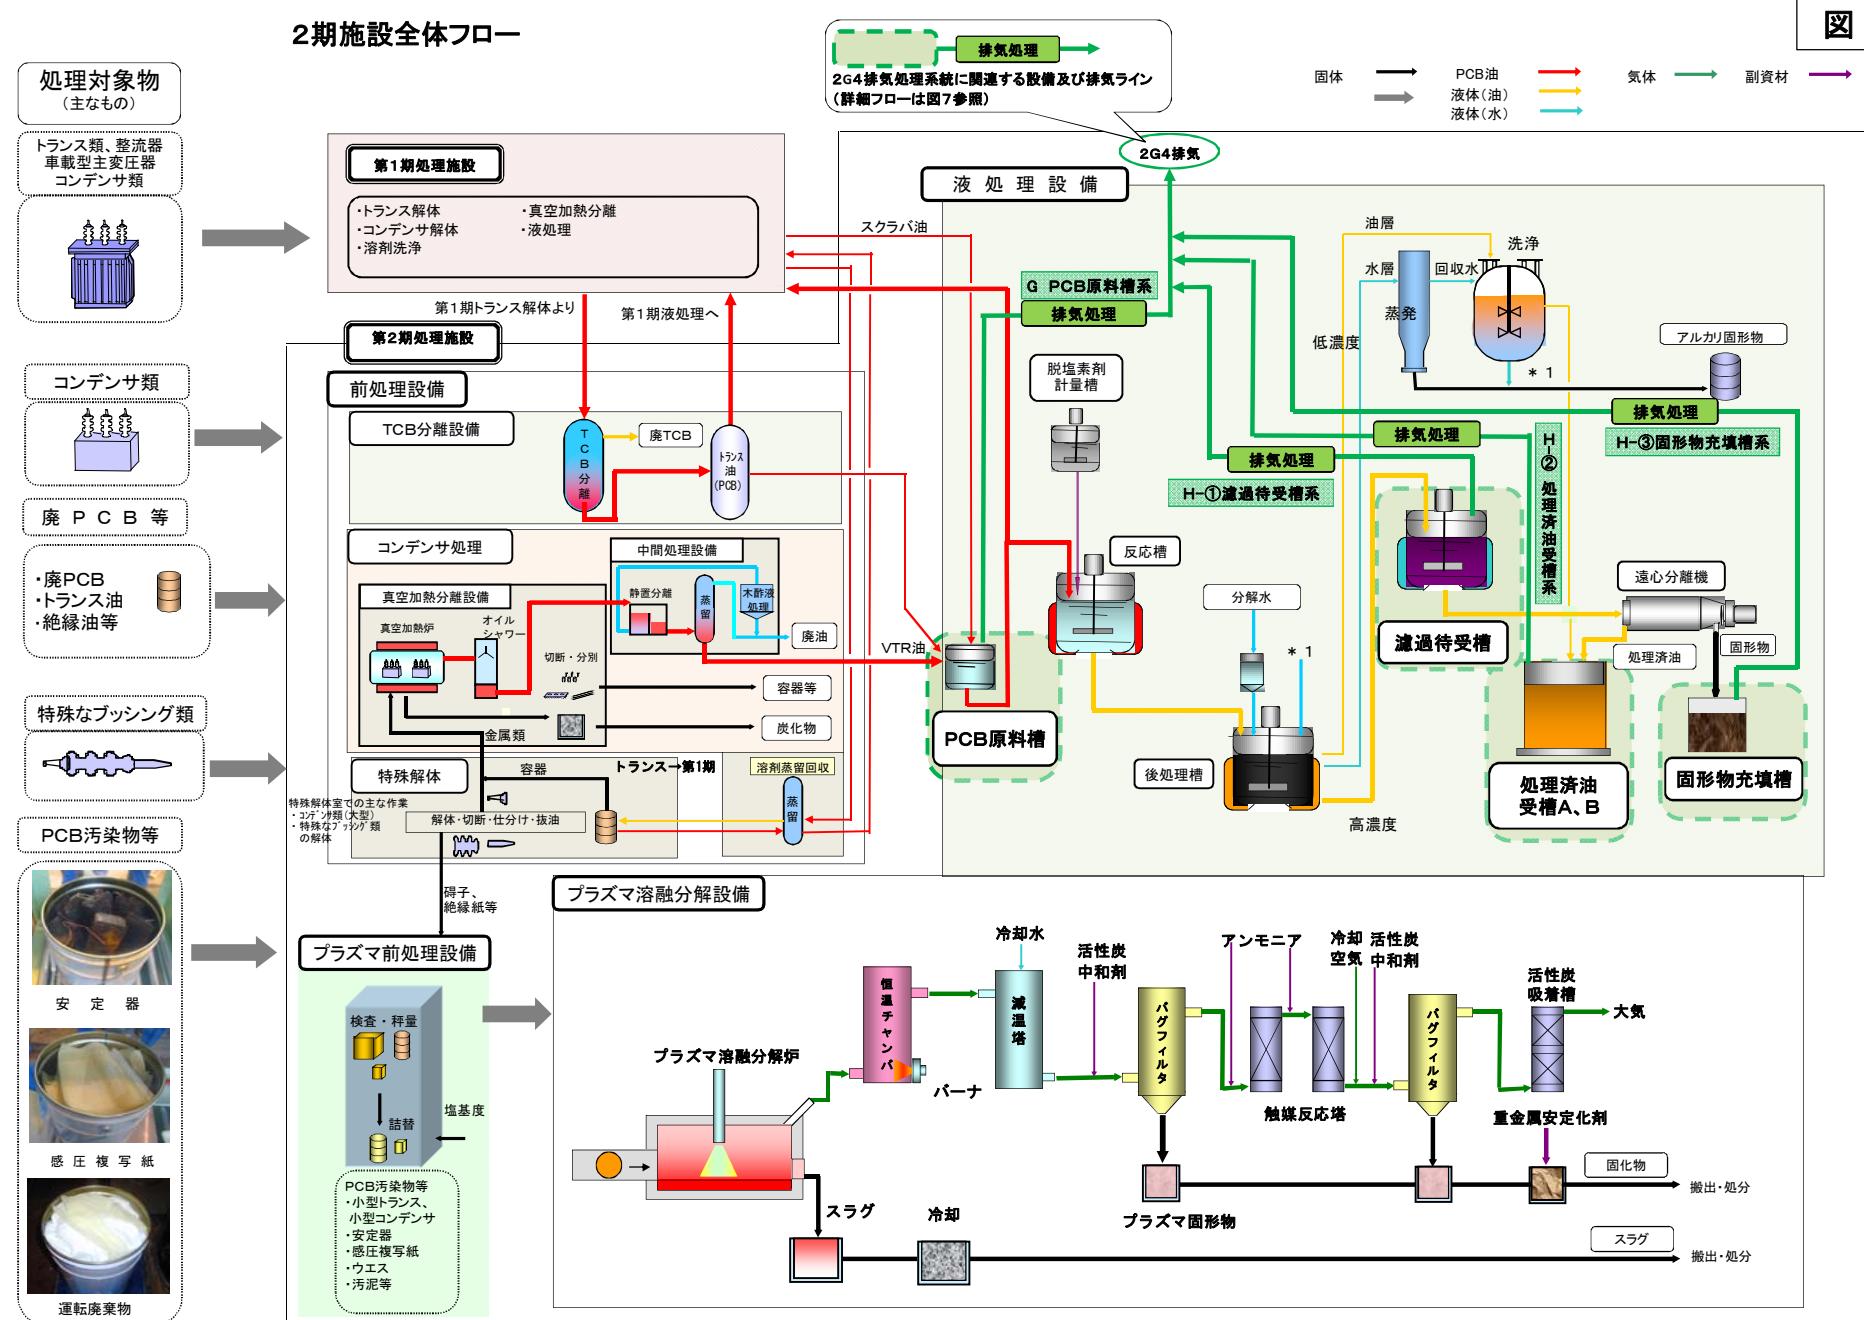
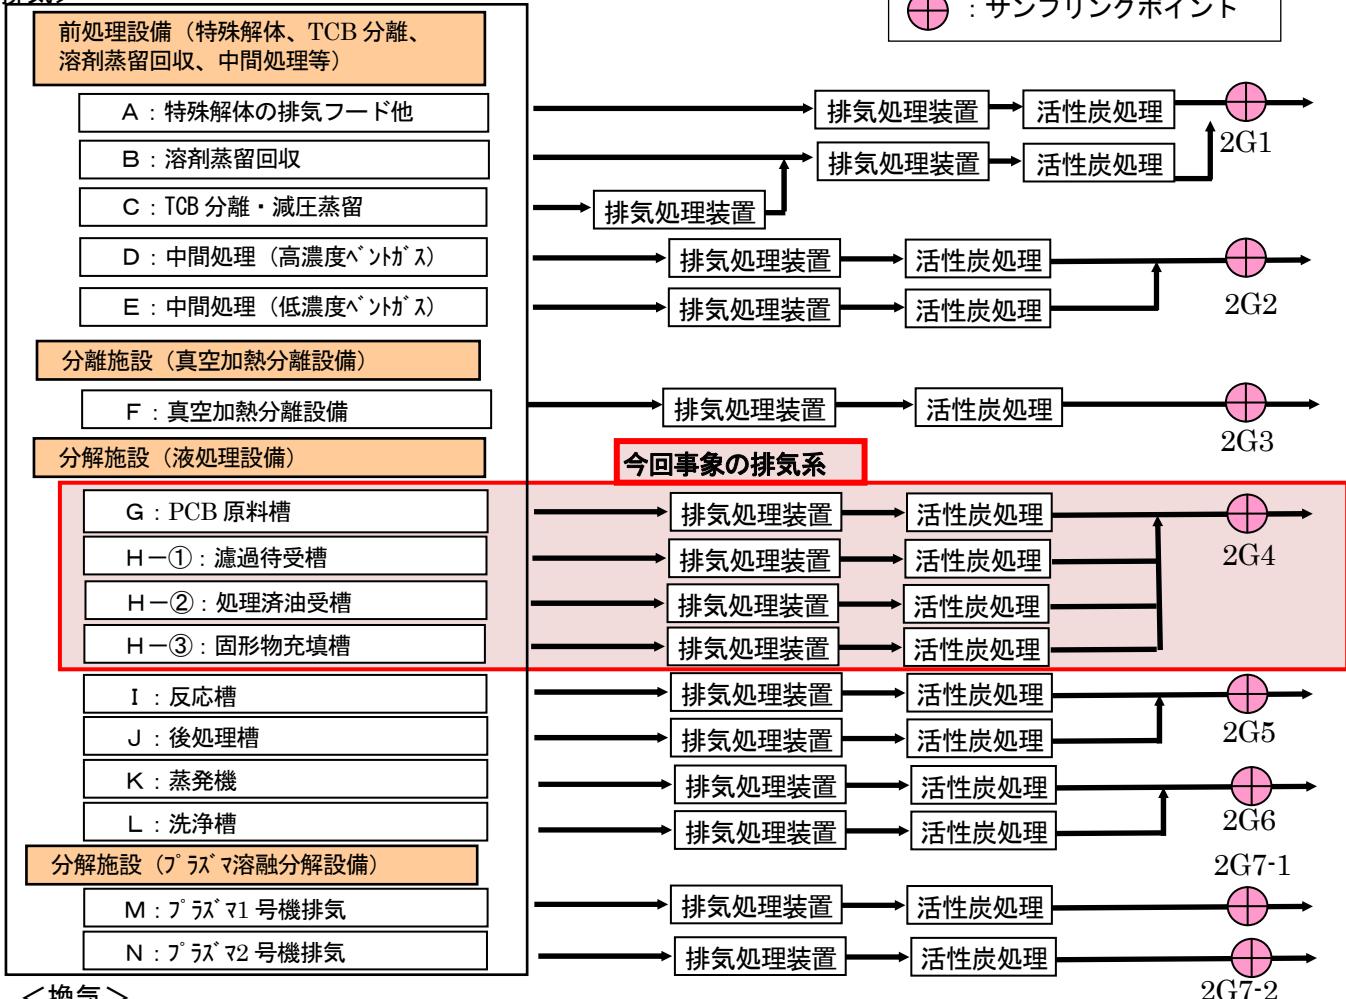
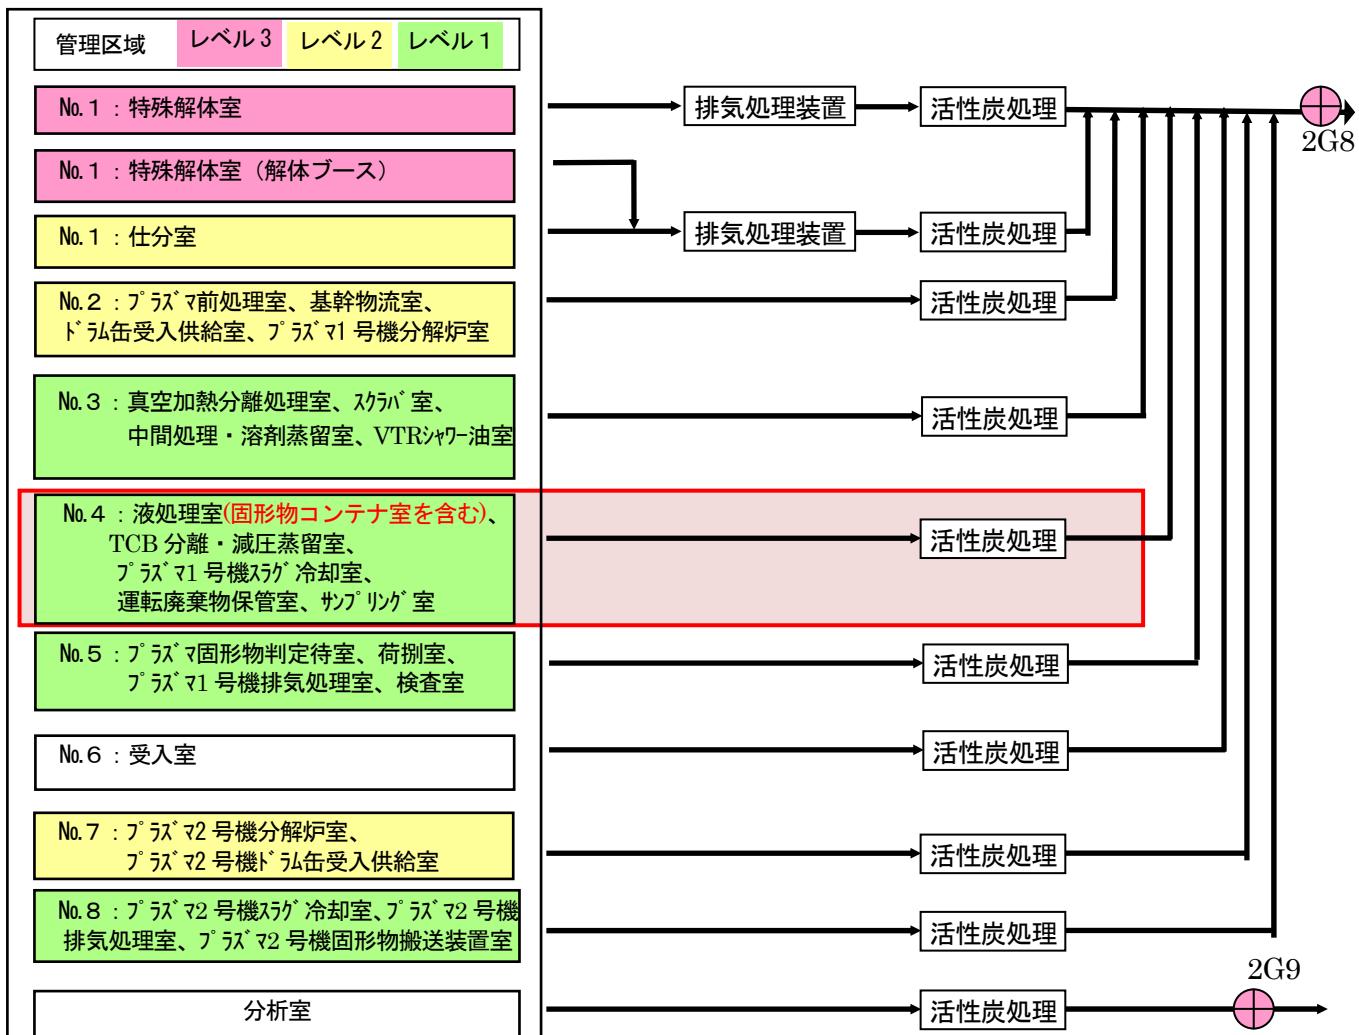
図 1

2期施設の排気・換気口全体のうち、今回協定値を超えるベンゼンが検出された排気口は、PCB廃棄物分解施設（液処理設備）の2G4排気口です（図1、図2）。

排気並びに換気系統とサンプリング箇所（2期施設）

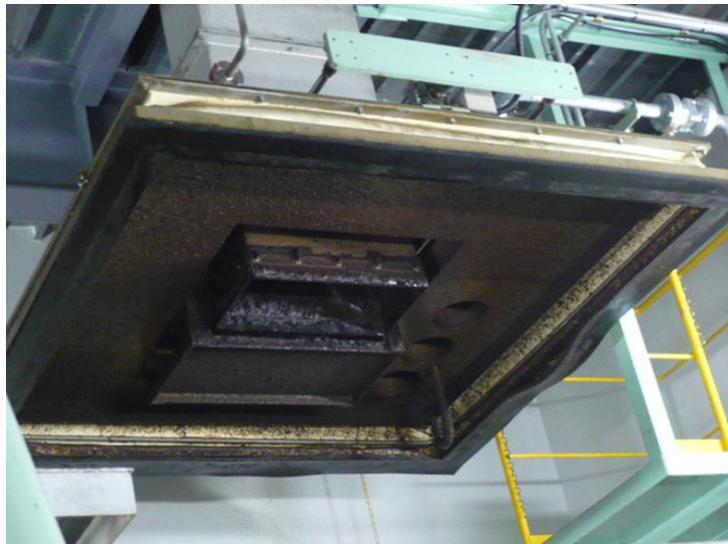
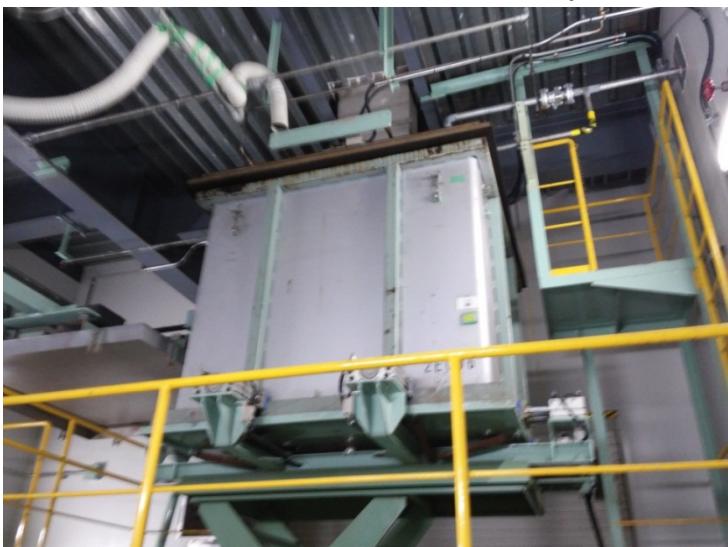
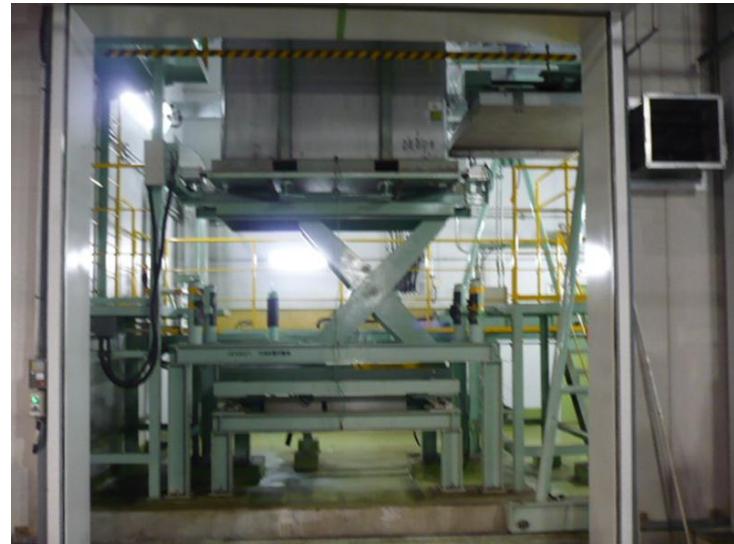
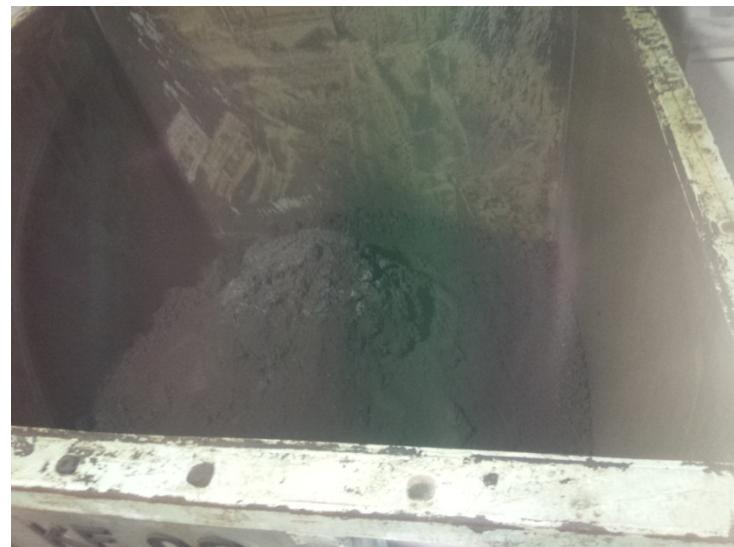
図3

固形物充填槽の蓋
(中央部から図形物が充填され、
隣の3つの排気口から排気される)

図形物充填槽が蓋と密着した様子
(充填後、左の鉄蓋で蓋がされる)

図形物充填槽が持ち上げられ、
蓋にセットされる様子
(手前が払出室)

図形物充填槽内の図形物
(写真は1期施設のもので、2期施設のものより乾燥している)

図形物充填槽の排気については、他の排気処理系統と異なり、当初設計時にベンゼンが含まれることが認識されておらず、その後の油垂れ対策の際にも、ベンゼンの存在を前提とした対応がとられていなかった。

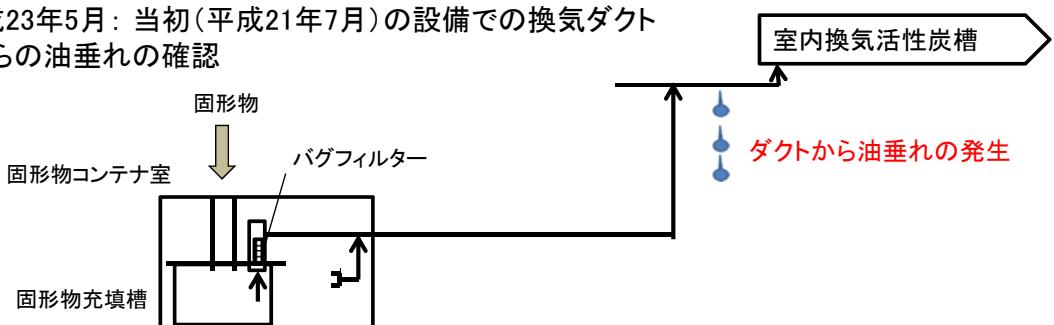
1. 平成23年5月：当初（平成21年7月）の設備での換気ダクトからの油垂れの確認

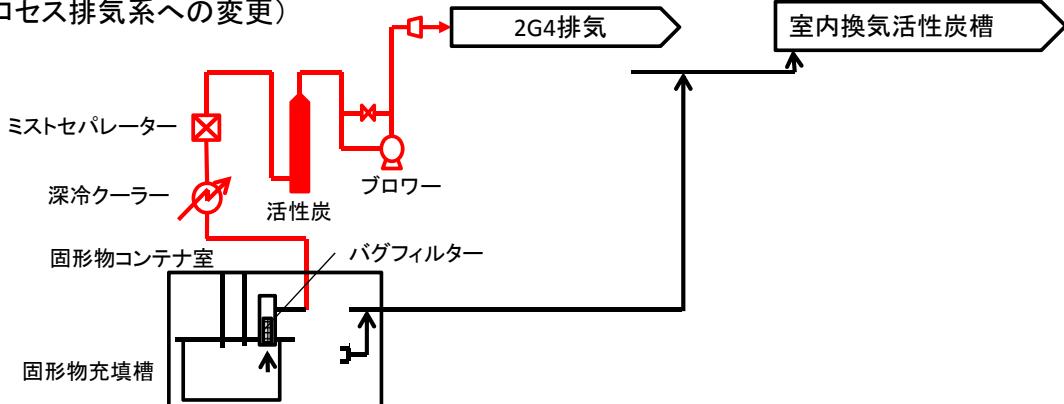
2. 平成24年11月：換気ダクトからの油垂れの対策工事を実施（排気ガスの室内換気系からプロセス排気系への変更）

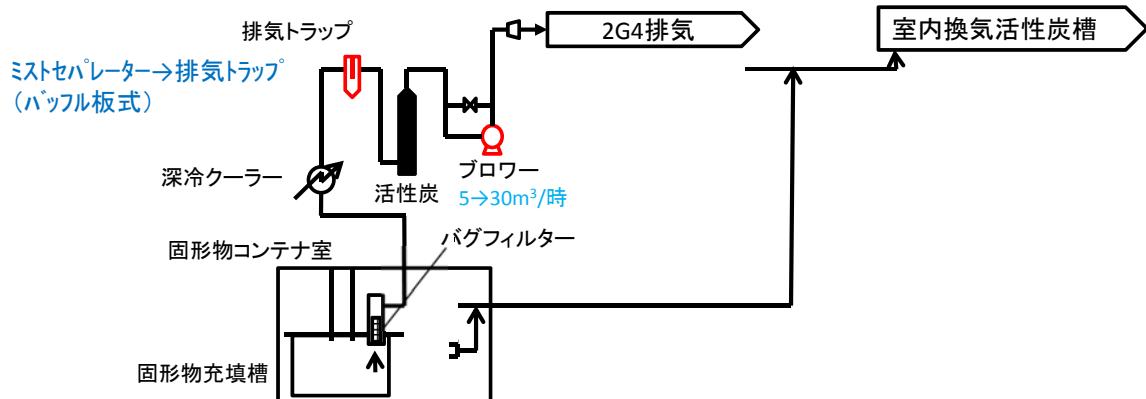
3. 平成25年6月：ミストセパレーターの閉塞、排気流量の低下。図形物コンテナ室内での煙様の滞留の発生などにより排気ブロワーの能力増強とミスト除去装置の交換の工事を実施

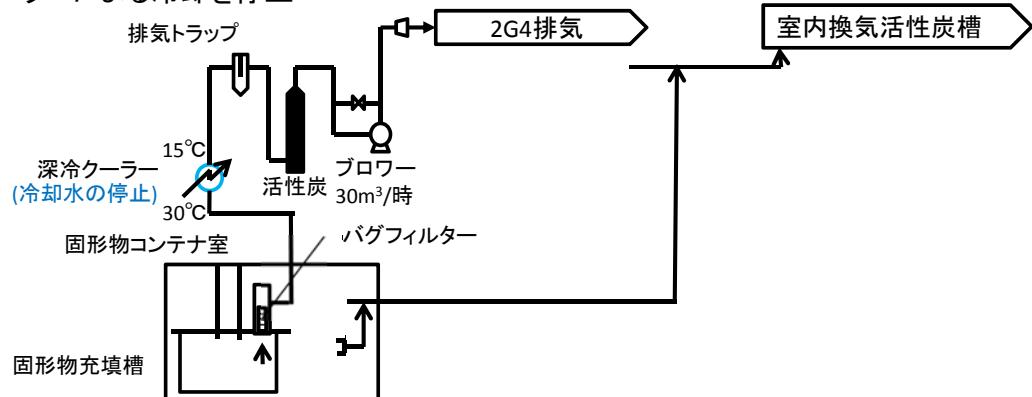
深冷クーラーの閉塞への対応にあたって、気温が高まる夏期（5～10月）に冷却水通水を再開することを意図していました。しかし、北九州 PCB 処理事業所から運転委託会社への連絡の際、明確な指示となっていなかったため、実際には通水が再開されていませんでした。また、同事業所において、運転委託会社における実施状況を確認していませんでした。

4. 平成26年4月：ブロワーを増強後、深冷クーラーでの頻繁なビフェニルの固化閉塞の発生により同クーラーによる冷却を停止

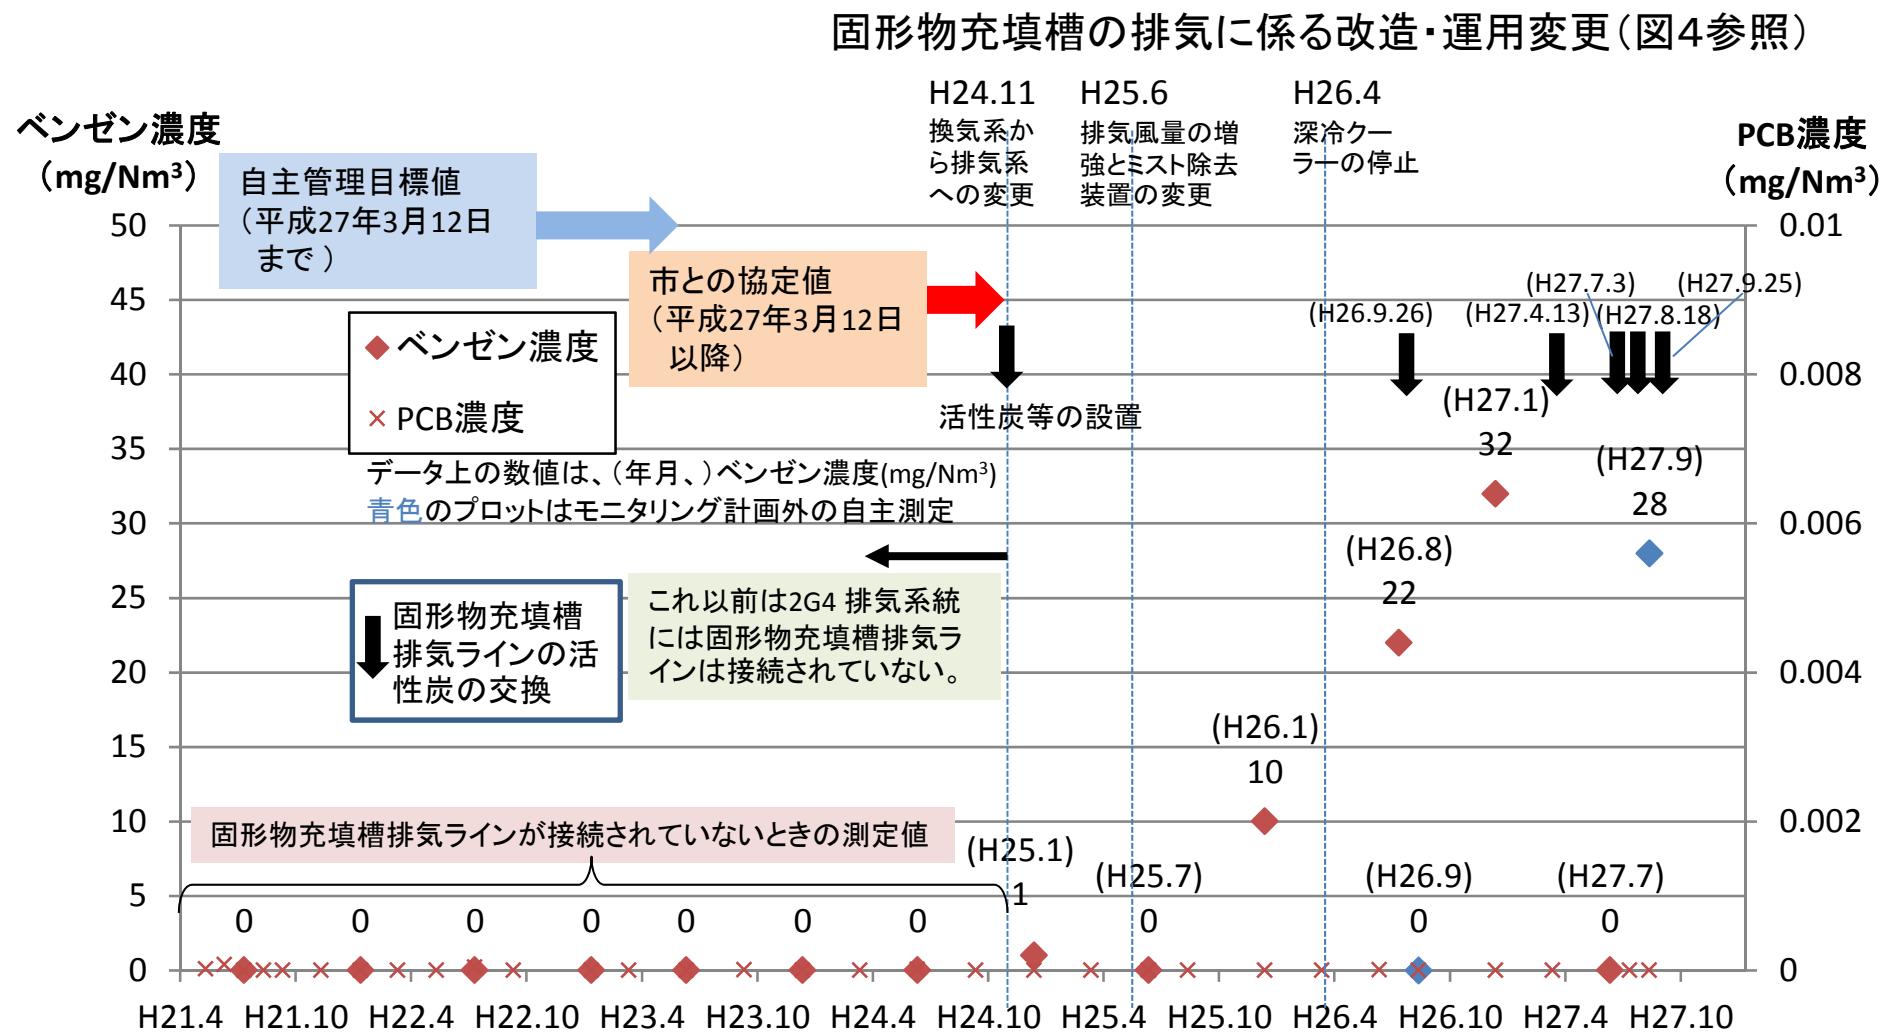
図 5

2G4 排気処理系統のベンゼン濃度（図5）は、深冷クーラーを停止する前の平成26年1月のモニタリング結果においても $10\text{mg}/\text{Nm}^3$ が検出されましたが、管理目標値である $50\text{mg}/\text{Nm}^3$ 以内の数値であったため、対策の必要性を十分認識していませんでした。

平成26年8月の $22\text{mg}/\text{Nm}^3$ の検出時にベンゼン濃度の上昇を覚知し、ただちに活性炭を一斉交換することで対処しましたが、その後の平成27年1月の $32\text{mg}/\text{Nm}^3$ の検出に伴い、発生源にさかのぼったベンゼン対策の必要性を明確に認識し、原因調査を開始しました。平成27年2月～3月の検知管測定結果及び当時の運転状況を勘案し、2G4 排気処理系統のうち固形物充填槽の排気がベンゼンの発生原因であることを認識しました。これを受け、事業所内において固形物充填槽のベンゼン対策の検討を始めました。

この後、固形物充填槽排気の活性炭の交換周期を半年、3ヶ月、更には1ヶ月と短縮して管理を強化してきました。活性炭交換直後に行われた平成27年7月の自主測定では非検出となり、活性炭によりベンゼンを除去できていたと考えられます。ただし、平成27年8月の検知管測定では、油分の影響により検知管着色が不鮮明となり正確なベンゼン濃度が計測できなかったことから、別途9月に外部機関による測定を行ったところ $28\text{mg}/\text{Nm}^3$ が検出されました。

2 G 4 排気系統のベンゼン濃度・PCB濃度の推移 (固体物充填槽排気ラインの改造等の実施と同活性炭の交換時期)

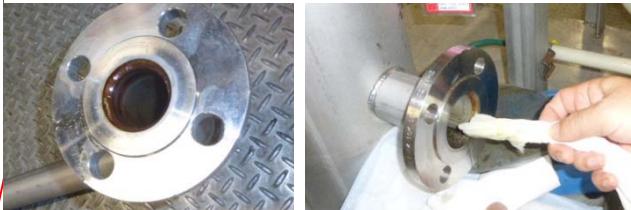
⑤活性炭塔入口

平成27年11月の調査では、活性炭吸着塔入口や排気ブロワー出口等に油の存在を確認しました（図6）。排気処理系統の配管については、①設置以降洗浄した経緯がないこと、②平成25年6月にブロワー風量を増強したために1階にある固形物充填槽から4階に設置された排気処理装置にまで油分が到達する環境となったこと、及び③平成26年4月からは深冷クーラーの閉塞対策として冷却水通水を停止していたことから、時間の経過とともに内部の油付着量が増加したと推定されます。特に、平成27年8月以降は、前述のとおり、活性炭吸着塔出口での検知管測定が油分の影響により不可能となり、油付着の進行がうかがえます。このため、平成27年10月の北九州市の立入測定時には、油分（ベンゼンを含む）が活性炭に付着し、その表面が覆われること

で吸着能が発揮できない状態となっていたと推定されます。この結果、ベンゼンが活性炭吸着塔を越えて排出されたと考えられます。

活性炭塔入口配管下部に多量の油分が溜まっていた。

さらに、排気ラインへの油飛散・付着状況を確認するため、活性炭吸着塔の差圧計による管理を行うとともに、定期点検等に併せて配管内のビフェニルの固化状況や油の付着状況を調査します。配管については定期的に洗浄を行い、油等を除去します。

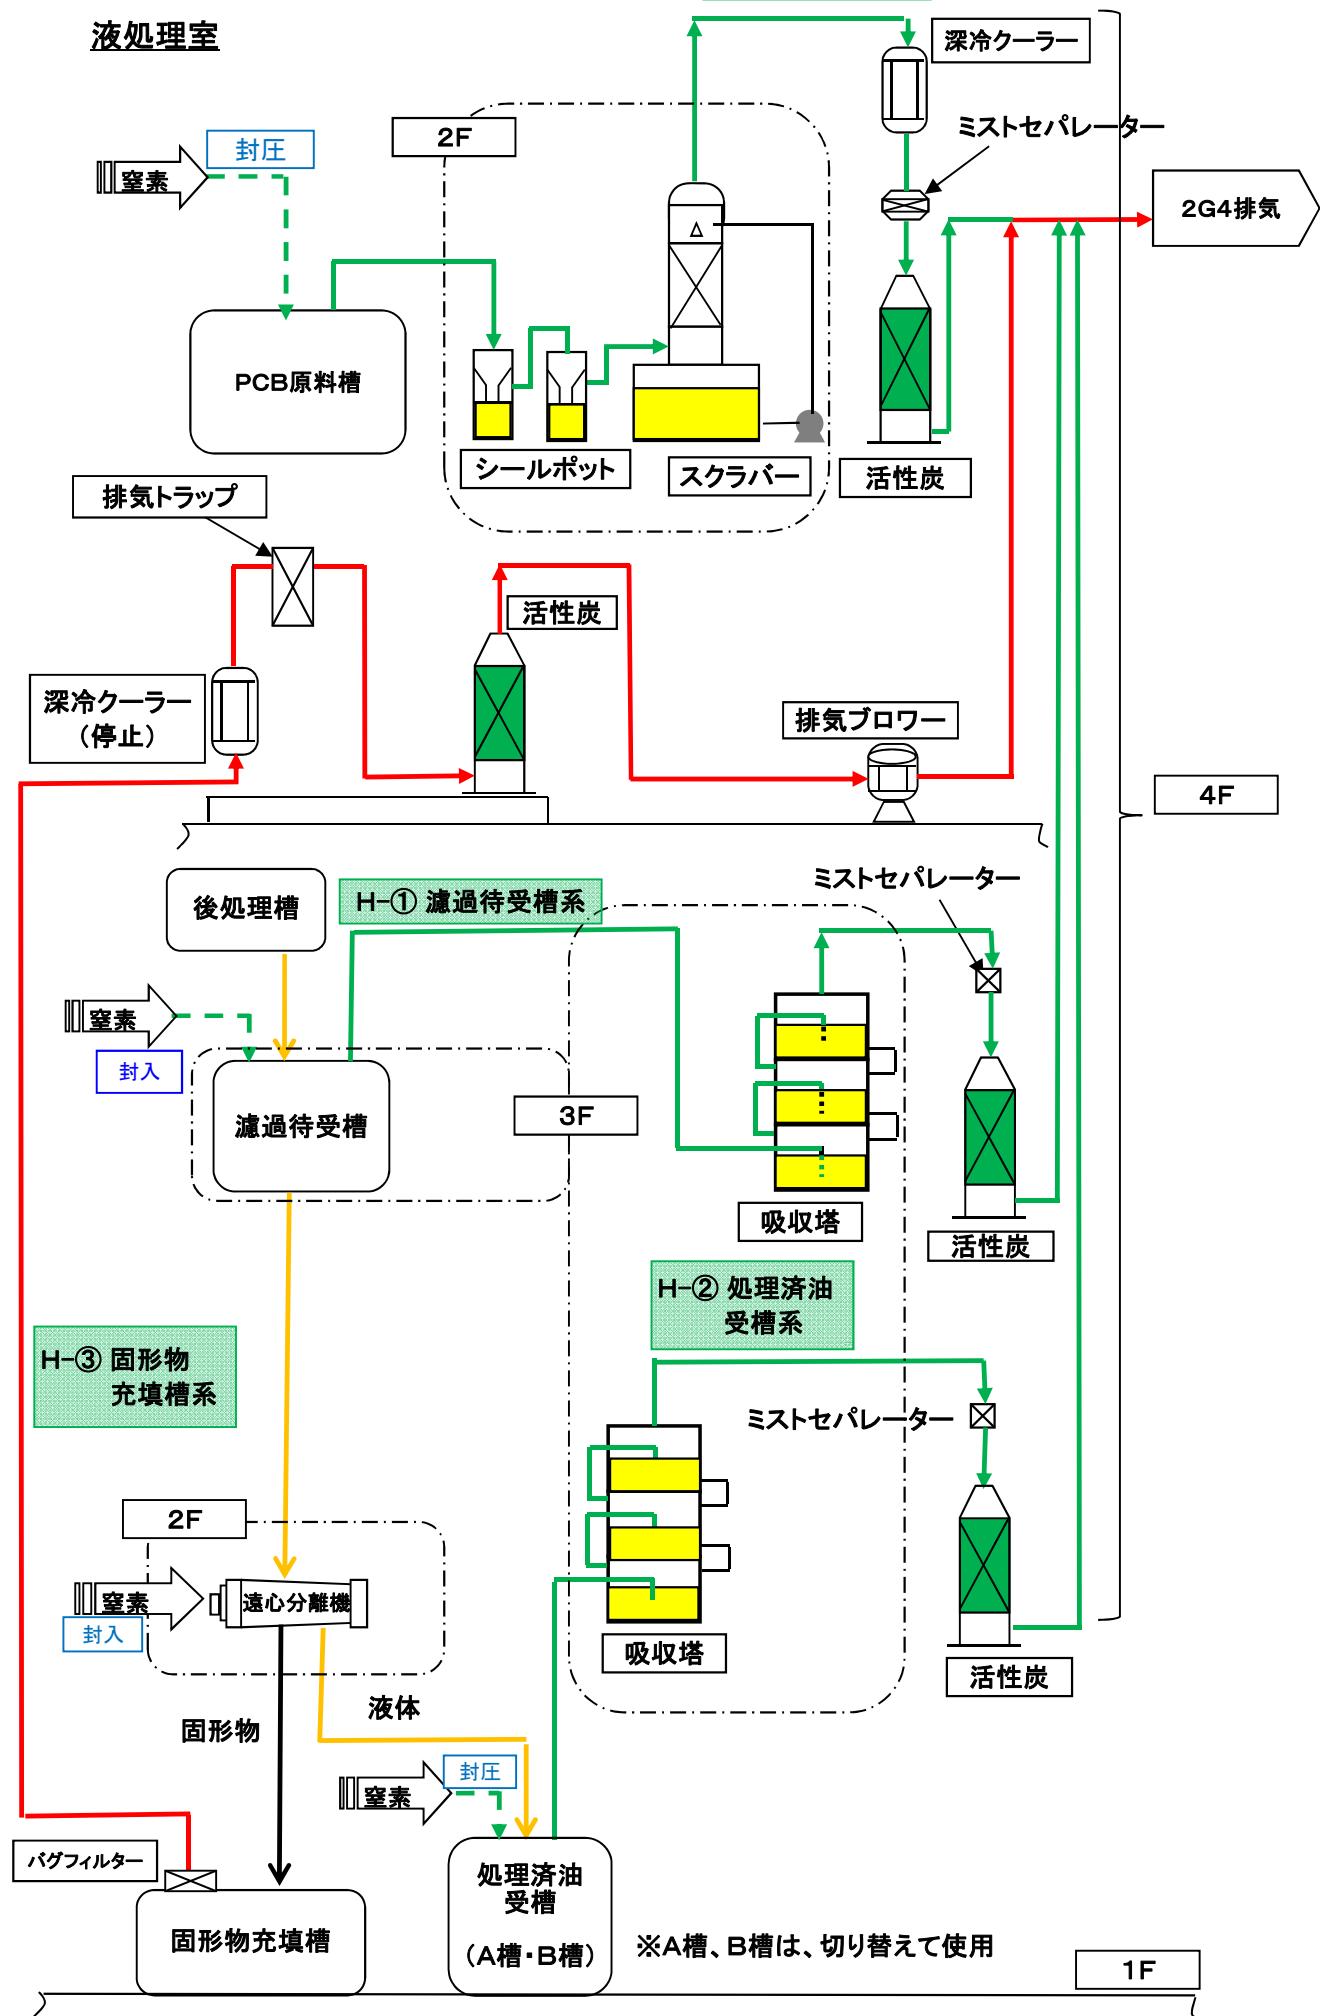
図 7

2G4排気系統図(現状)

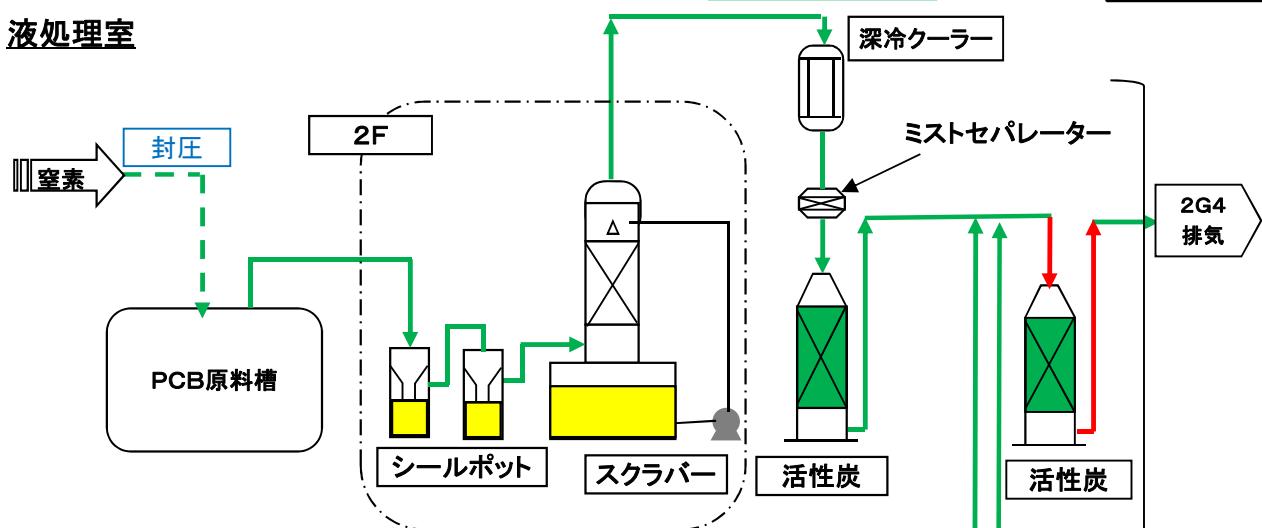
図 8

2G4排気系統図(改造後)

具体的には、処理済油受槽の排気ラインに備えられた既存の吸収塔を活用したベンゼン液吸収法と2段の活性炭吸着塔により、セーフティネットを含む多段階の処理を行い、排気中のベンゼンを確実に除去します。また、吸収塔前段に設置した金属フィルター及び凝縮器も活用して油分の影響も除去します。(改善前後の処理フローは図7及び図8のとおり。)

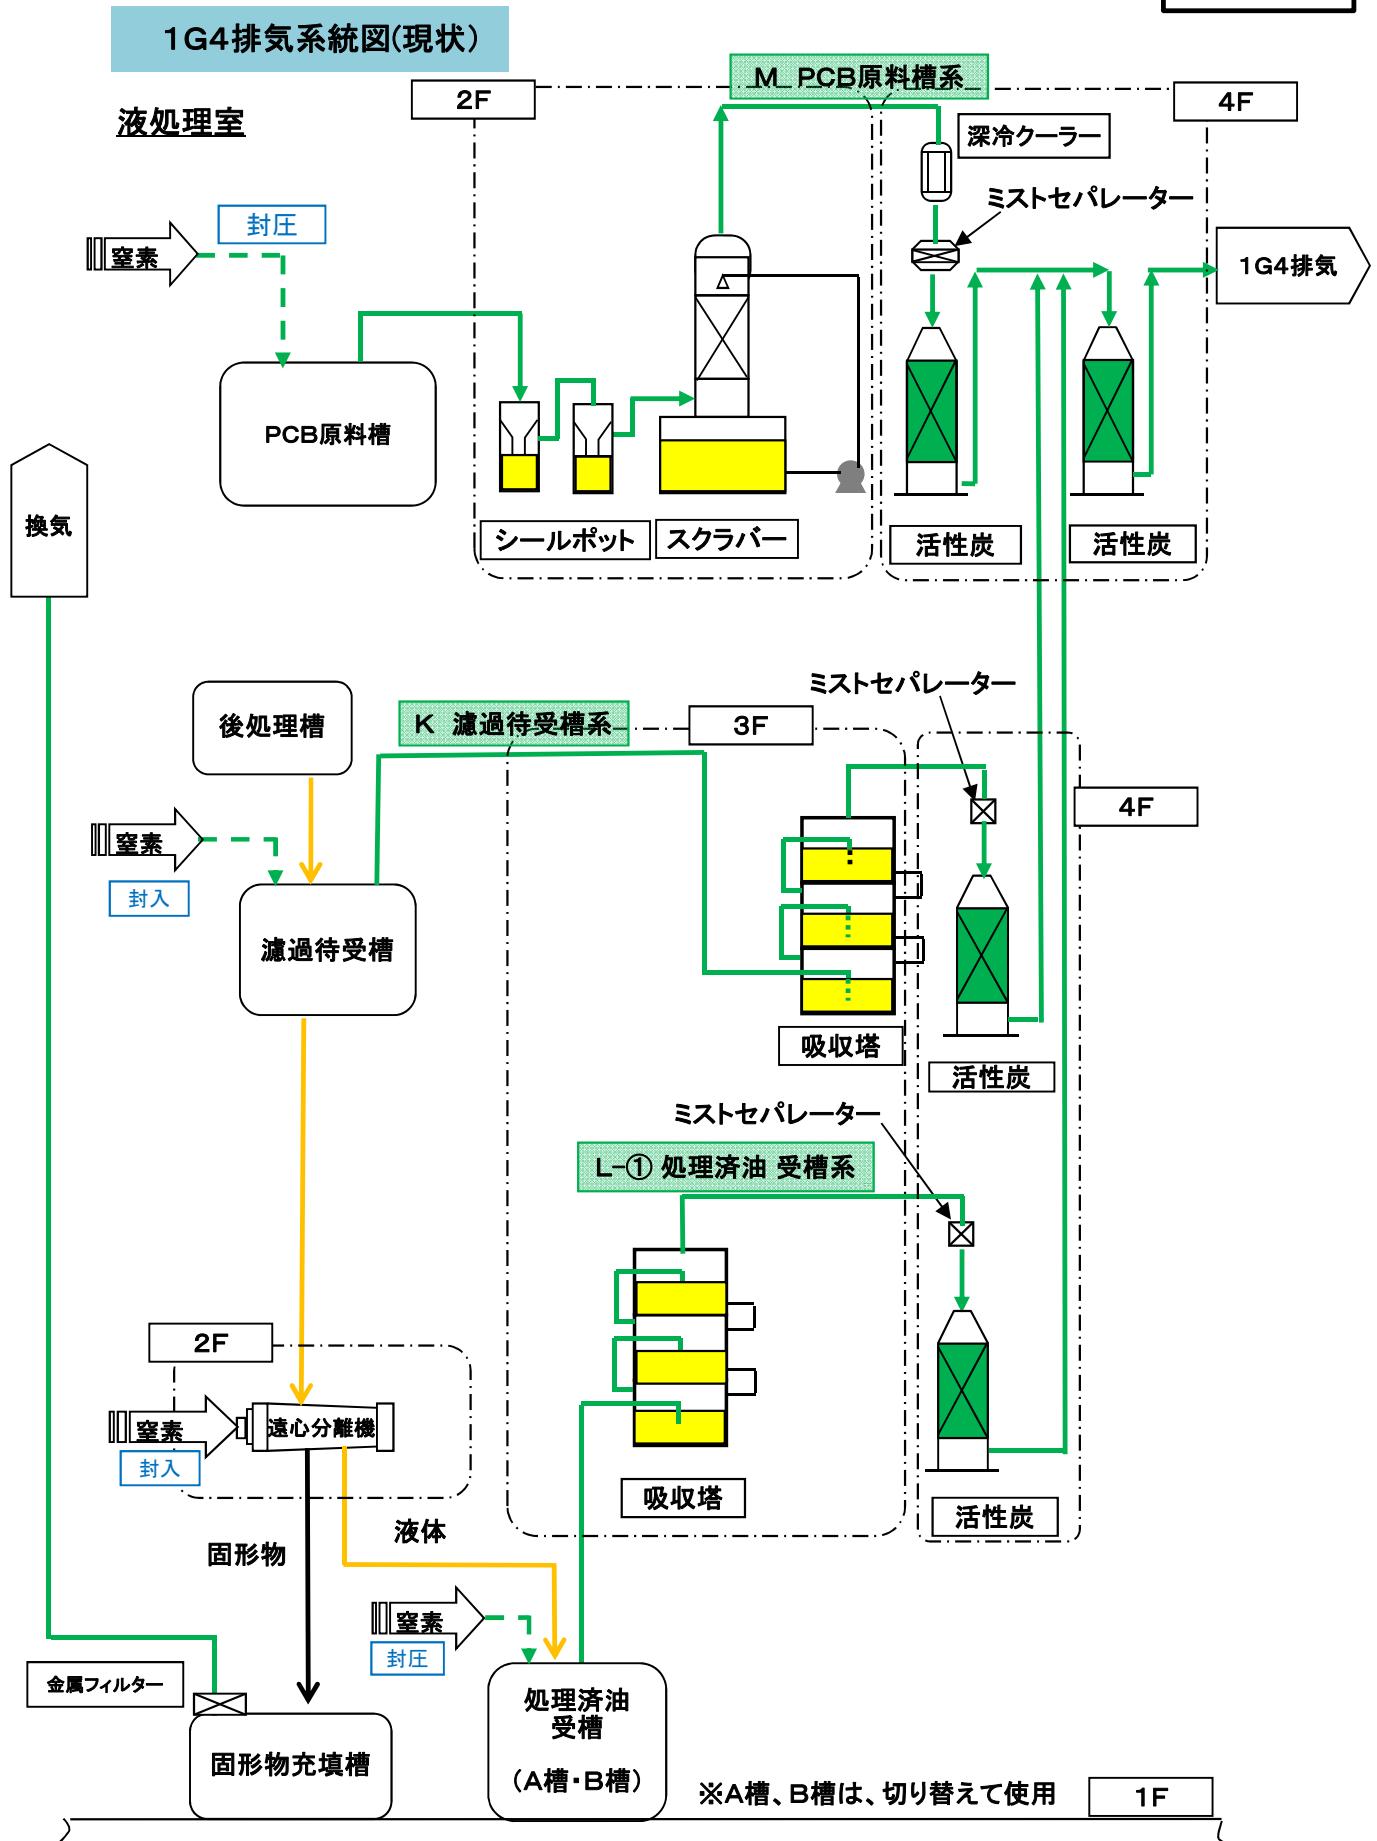
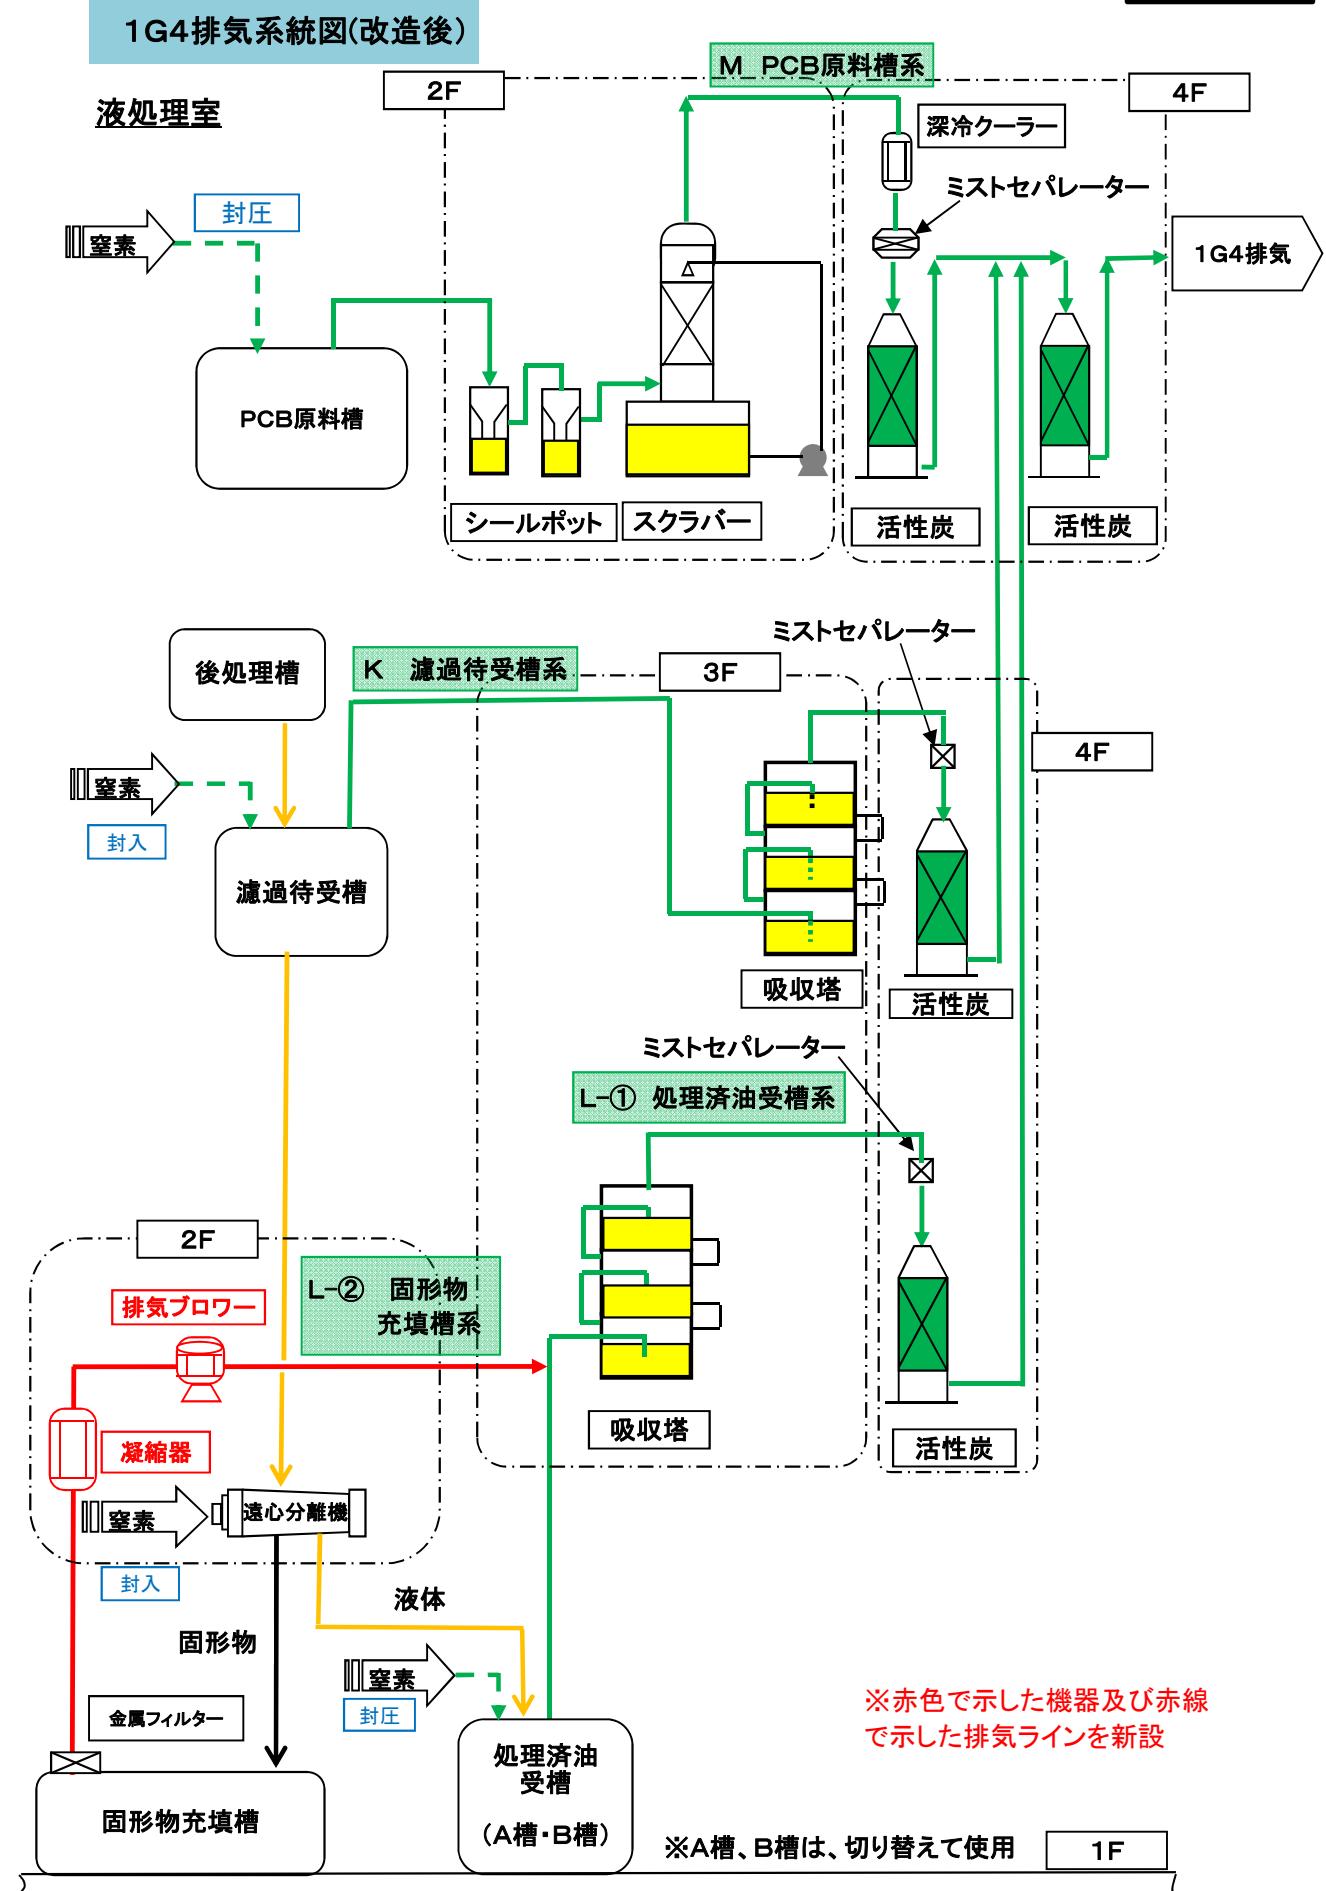
1期施設液処理設備・固体物充填槽排気は、現状換気設備(1G6)に接続されており、ベンゼンの存在を前提とした対応がとられていないことから、2期施設の固体物充填槽排気ラインと同様の改善を実施します。

設備構成及び機能、管理方法についても上記の内容に改善します。(改善前後の処理フローは図9及び図10のとおり。)
