平成 22 年 4 月に発生したトラブル事象（ 1 / 1 ）

真空超音波洗浄エリアにおける洗浄カゴからの液だれ

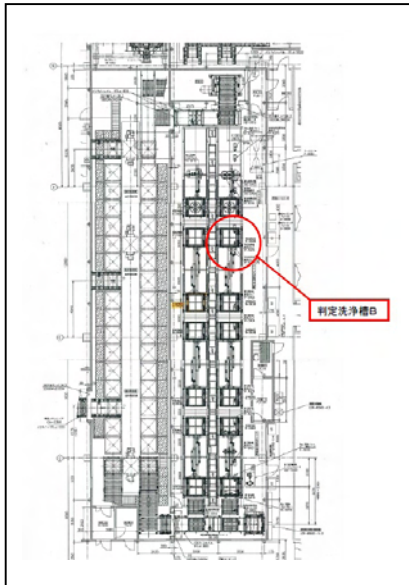
漏洩発見箇所の状況

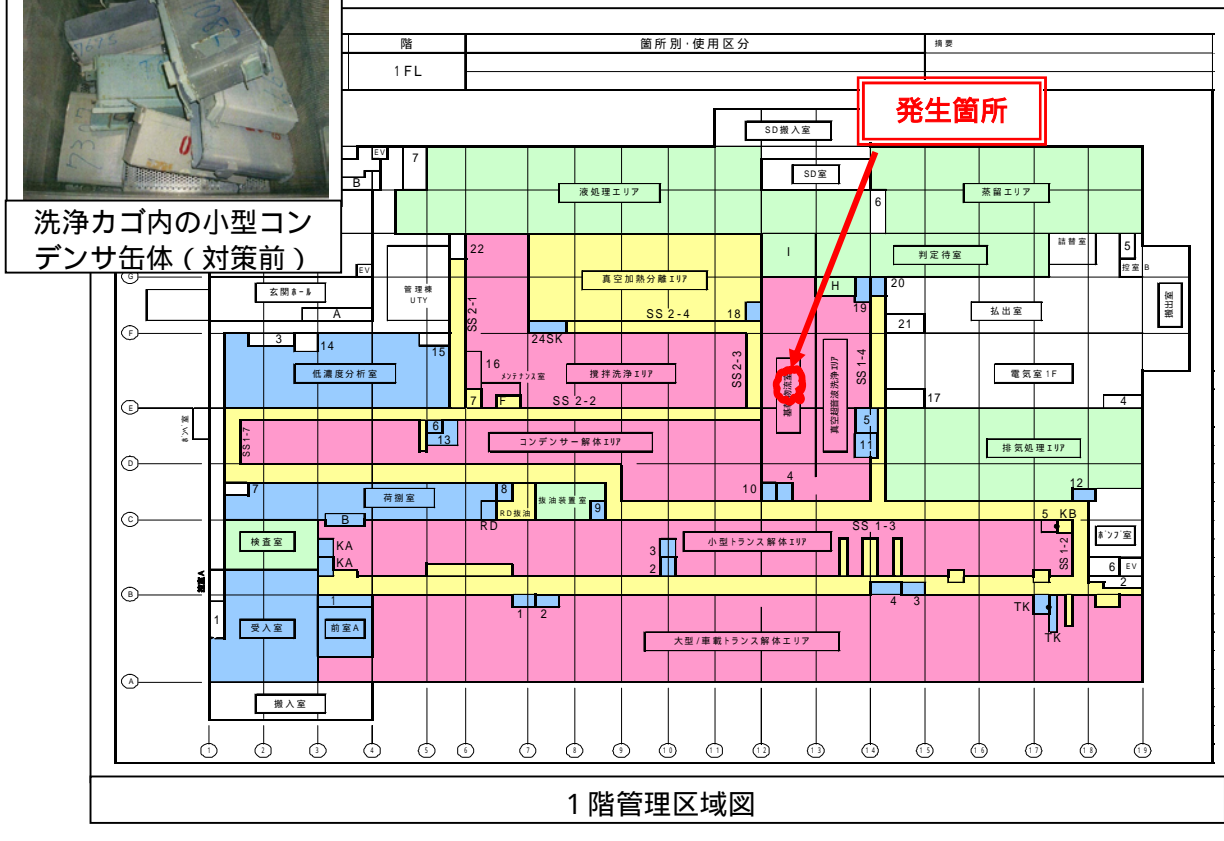
小型コンデンサ缶体の洗浄状況（対策後）

① 槽内の排液後の状況：  
液は見えない

② 液きり状況：液だれは少量

③ 液きり状況：部分的な液の跡

④ 槽と槽の間のカバー：  
移動中の液だれは2滴ほど

⑤ かが移動後の槽内状況：  
底に残液がのこる程度

再発防止対策	<p>小型コンデンサ缶体が入っている洗浄カゴを判定洗浄槽から取り出す場合、小型コンデンサ缶体が洗浄液をすくい取らないようにするため、洗浄カゴを取り出す前に判定洗浄槽内の洗浄液を排出するよう運転条件を変更した。</p> <p>排液時に洗浄液が小型コンデンサ缶体内に滞留しないようにするため、缶体の缶底に対角線上に 2 箇所穴を開けるよう作業手順を変更した。</p> <p>排液をスムーズにするため、1 カゴに投入する小型コンデンサの缶体数をこれまでの最大 10 個から最大 8 個とするよう運転条件を変更した。</p>
水平展開	<ul style="list-style-type: none"> <li>・ 真空超音波洗浄 A 系統でも、同様の対策を講じる。</li> </ul>
連絡・公表の状況	<ul style="list-style-type: none"> <li>・ 事象区分の判断：区分 の 1 「（1 週間未満の）設備の停止を伴わずに修復できた PCB 等法令で定める有害な物質の施設内での漏洩」に該当。</li> <li>・ 対外連絡：18：20～ 室蘭市消防本部、北海道及び室蘭市に電話連絡。</li> <li>・ 立入調査：19：00～19：05 室蘭市消防隊による状況調査。19：15～20：10 室蘭市消防本部予防課による立入調査。4/14 10：00～12：00 及び 4/19 15：00～16：00 胆振総合振興局及び室蘭市による立入検査（4/19 の立入検査後に真空超音波洗浄設備の通常運転を再開）</li> <li>・ 報告・公表：「通報連絡・公表の取扱い」に基づく報告として、5/10 に報告書を北海道及び室蘭市に提出し、PCB 処理情報センターに配備した。</li> </ul>
