平成 22 年 5 月に発生したトラブル事象 (1 / 1)

攪拌洗浄エリアにおける洗浄カゴからの液だれ

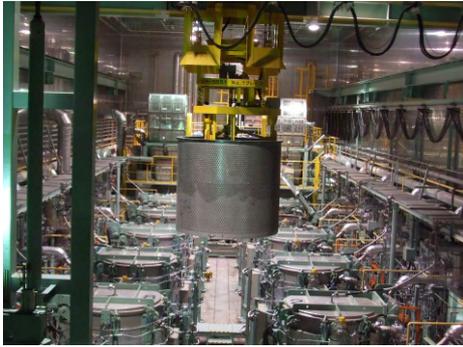
攪拌洗浄用洗浄カゴ

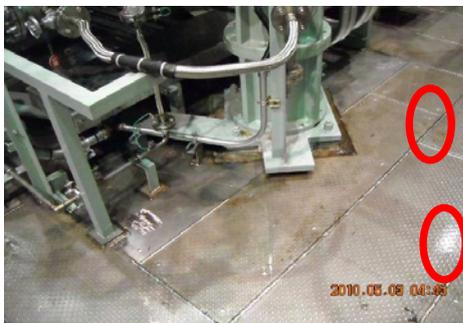
区分
件名	攪拌洗浄エリアにおける洗浄カゴからの液だれ	
発生日時	平成 22 年 5 月 3 日(月) 3 時 50 分頃	
発生場所	処理棟 1 階 攪拌洗浄エリア (管理区域レベル 3)	
環境への影響	なし	
PCB 汚染の可能性	人への影響なし	
概要 (時刻は頃) (応急措置等)	<p>5/2 16:00 以降、攪拌洗浄槽は第 1 槽から第 9 槽までコンデンサ素子を洗浄。この際、攪拌洗浄槽第 6 槽の排液時間は通常より長めの傾向。</p> <p>5/3 0:00 以降、第 6 槽の洗浄液の排液が完了しないので、排液を促進するため洗浄・脱液を 4 回 (規定回数) 実施後、追加で 4 回実施。その後、半自動 (手動操作で起動し、その後は自動運転) で搬送を開始。</p> <p>3:50 頃 第 6 槽から取り出した洗浄カゴを減容圧縮機の装置台に搬送中、洗浄カゴからの液だれを発見。</p> <p>4:00 中央制御室運転員の操作で洗浄カゴの自動搬送を停止し、洗浄カゴを元の第 6 槽に返送。なお、第 6 槽から減容圧縮機の間を洗浄カゴが自動運転で往復する間、通路上に洗浄液が滴下。</p> <p>4:13 運転会社より JESCO へ連絡。</p> <p>4:20 運転会社作業員が攪拌洗浄エリアに入り液だれ状況を確認。 液だれ範囲 - 幅 : 約 1.5m、距離 : 約 22m</p> <p>4:30 ~ 5:40 液だれ箇所の拭き取りを実施。 オイル吸収マット 10 枚使用。(漏れ量は 5 と推定)</p> <p>5:00 液だれ液 (元の洗浄液及び床面) のサンプリング実施。</p> <p>7:00 作業環境測定を実施。 PCB 濃度分析結果 液だれ液 : (洗浄液) 22.5mg/kg、(床面) 168mg/kg 作業環境測定結果 : 14.9 μg/m³</p> <p>14:30 排液ラインのフレキシブルホース及びストレーナを清掃して復旧。</p>	
事象による影響	5/3 4:00 ~ 14:30 攪拌洗浄槽第 6 槽の使用停止	
発生原因	<ul style="list-style-type: none"> 第 6 槽の洗浄液が残った状態で洗浄カゴを持ち上げたため、洗浄カゴ内の素子に液が含まれた状態で搬送を開始した。排液完了は通常液レベル 200mm であるが今回 400mm であったにもかかわらず半自動で搬送を行った。これは脱液完了との判断間違いが原因。 残液は、排液ライン途中のフレキシブルホース部の素子の詰まりが原因。

攪拌洗浄槽第6槽周りの漏洩状況

再発防止対策	<ul style="list-style-type: none"> 攪拌洗浄槽の液レベルが所定のレベル以下とならない場合は、手動操作により洗浄カゴを持ち上げ、停止した状態で液だれの有無を確認するよう要領書を制定。 	
水平展開	<ul style="list-style-type: none"> 変更した作業手順は攪拌洗浄エリアの全槽に適用。 	
連絡・公表の状況	<ul style="list-style-type: none"> 事象区分の判断 : 区分 の 1 「(1 週間未満の) 設備の停止を伴わずに修復できた PCB 等法令で定める有害な物質の施設内での漏洩」に該当。 対外連絡 : 5 月 6 日 14 時に北海道 (胆振総合振興局) 及び室蘭市 (環境課) へ電話 & 電子メールで第一報連絡。 行政立入 : 5 月 13 日 北海道及び室蘭市の立入検査 報告・公表 : 「通報連絡・公表の取扱い」に基づく報告として、5/21 に報告書を北海道と室蘭市に提出し、PCB 処理情報センターに配備。

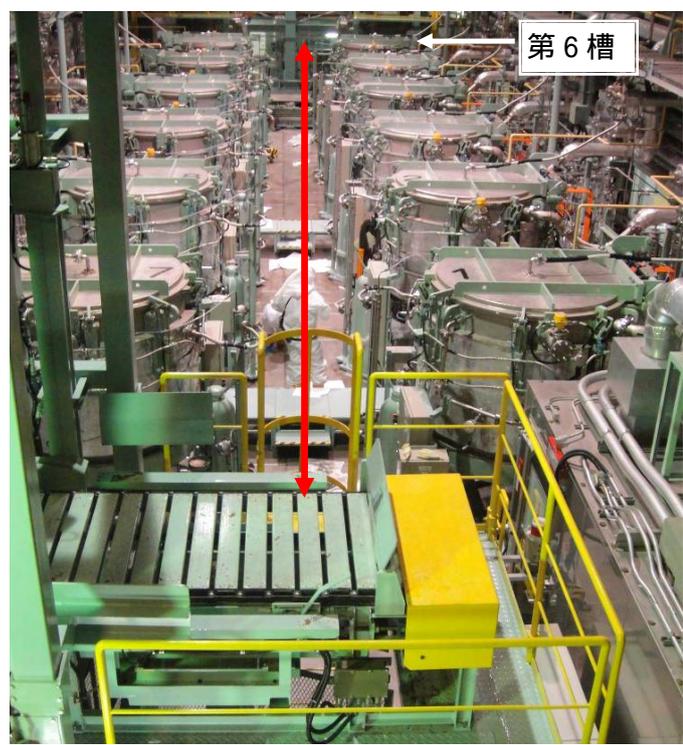
攪拌洗浄エリア（赤矢印は液だれ範囲）
