平成 22 年 7 月に発生したトラブル事象（1 / 1）

| | | 区分Ⅳ |
|---|--|---|
| 件名 | 真空超音波洗浄エリアにおける判定洗浄槽 A からの液だれ | |
| 発生日時 | 平成 22 年 7 月 7 日(水) 10 時 17 分頃 | |
| 発生場所 | 処理棟 1 階 真空超音波洗浄エリア（管理区域レベル 3） | |

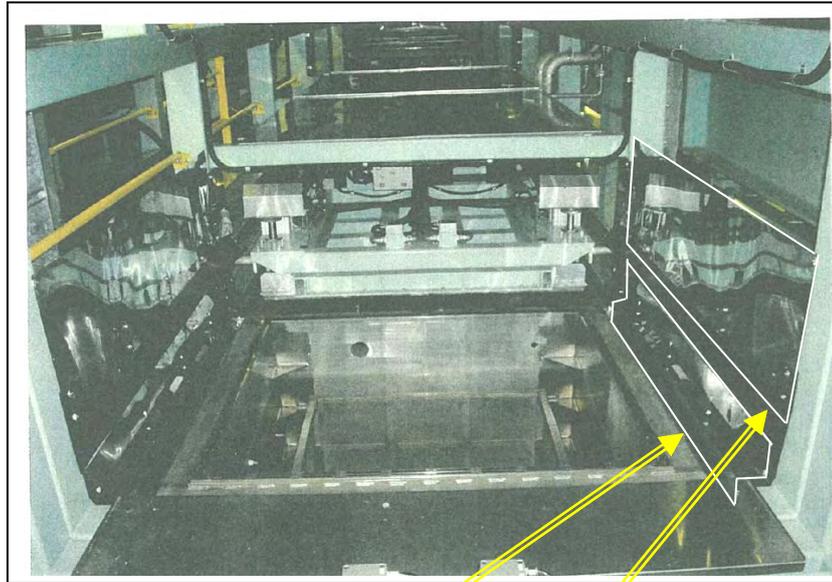
飛散防止板設置状況

| | | 区分Ⅳ |
|---|--|---|
| 再発防止対策 | <p>① ハード対策ができるまでの間、判定洗浄槽から洗浄カゴを引き上げる前に全ての洗浄物に対して排液してから行うことで、1 カゴ/1 ロットのテスト運転を開始した。（A 系統、B 系統とも）また、作業スペースからでも洗浄液の漏洩を早期に発見するため、死角解消のミラーをエリア内に取り付けた。</p> <p>② ハード対策として、床面への飛散防止のための遮蔽（しゃへい）板（ステンレス製の板とゴム板を組合せたもの）を判定洗浄槽の両側に設置した。これにより、洗浄カゴから垂れた液が洗浄槽内に戻るようになった。なお、第 5 槽側と第 7 槽（減圧乾燥槽）側には当初からオイルパンが設置されており、床面に洗浄液が漏れることはない。</p> | |

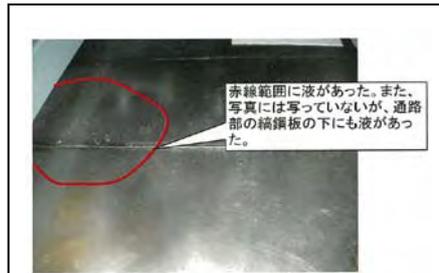
| | | 区分Ⅳ |
|---|--|---|
| 概要（時刻は頃）<br>（応急措置等） | <p>10:17 運転会社作業員の巡回点検において、真空超音波洗浄エリア内 A 系統の判定洗浄槽と減圧乾燥槽の間の床面に液だまりを発見。</p> <p>10:19 液処理班員から中央制御室液処理班長へ連絡</p> <p>10:20 真空超音波洗浄工程停止（A 系統、B 系統とも）。中央制御室から JESCO へ連絡。</p> <p>10:33 液処理班員 2 名が床面を確認したところ、判定洗浄槽と減圧乾燥槽の間の他、A 系統と B 系統の間の通路側のフレームにも液滴を確認。これらの液だれを吸着マット 6 枚で拭き取りを行った。吸着マットで回収した洗浄液は 608g であり、漏洩量は約 750cc であった。漏洩液を全量吸着マットが回収したため、液分析は不可。（参考：4 月 12 日の漏洩液の PCB 濃度は 1.59mg/kg）</p> | |
| 発生原因 | <ul style="list-style-type: none"> <li>・ 漏れ範囲周りの配管及びオイルパンを確認したが、フランジやバルブ等の緩みはなく、オイルパン等への液だまりも無かった。判定洗浄槽 A のフレーム及びオイルパン下部ケーブルが液で濡れていた。この液は上から落ちてきたものと判断される。判定洗浄槽に液がある状態で洗浄カゴを引き上げる過程で、カゴ内の洗浄物中から洗浄槽外に液が流れ出たと推定される。</li> <li>・ 本年 4 月 13 日に発生した判定洗浄槽 B における液だれ事象は小型コンデンサ缶体を処理している時に発生したことが特定できた。今回の事象は直近の巡回点検（7 月 3 日 10 時 30 分）から発見まで判定洗浄槽内に液が入った状態で 35 回カゴを吊り上げており、発生時の処理物を特定することは困難である。</li> <li>・ 判定洗浄の 1 ロットを複数カゴで行っている処理物にはトランス缶体、コンデンサ蓋付き碍子等があり、これらの何れかを吊り上げる際に液だまりができたものと考えられる。</li> </ul> | |

漏洩発見箇所の状況

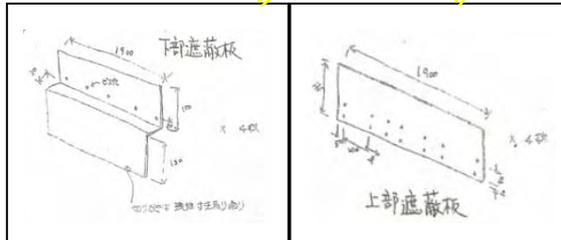
飛散防止板（ポンチ絵）

上部遮蔽板と下部遮蔽板の間は車軸が通るため、ゴム板としている。（右図参照）
