| | | 区分Ⅳ |
|---|---|---|
| 件名 | 小型トランス予備洗浄における洗浄液の漏洩 | |
| 発生日時 | 平成 22 年 8 月 23 日(月) 10 時 40 分頃 | |
| 発生場所 | 処理棟 1 階 小型トランス解体エリア (管理区域レベル 3) | |

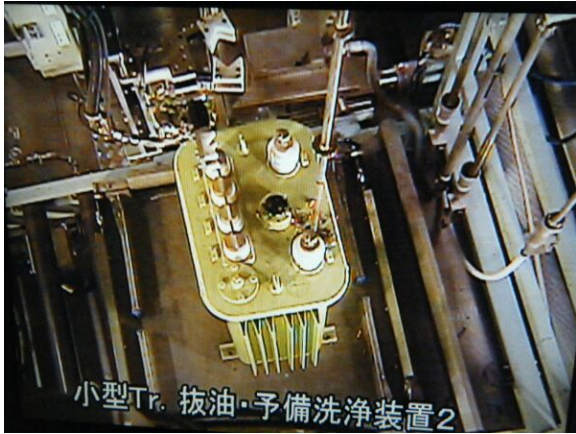
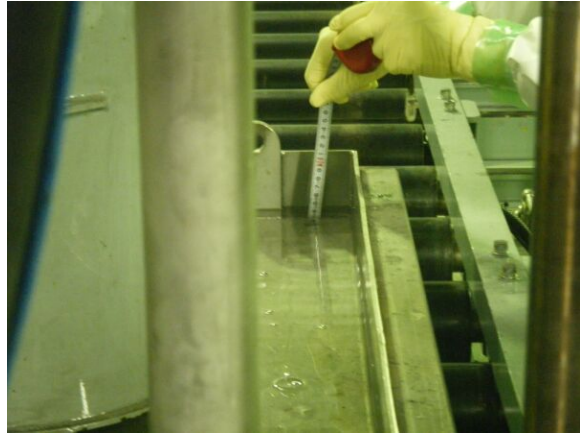
| | | 区分Ⅳ |
|---|---|---|
| 概要 (時刻は頃)<br>(応急措置等) | <p>10:25～ 小型トランスの 22 回目の予備洗浄の給液開始 (洗浄液給液量は 108ℓ で設定) (10:30 に小型トランス解体班作業員が現場操作盤で状況確認)</p> <p>10:40 中央制御室液処理班員が小型トランスの給液口から洗浄液がオイルパン型パレット (以下「パレット」という。) に漏洩しているのを中央制御室の I T V モニタで確認。直ちに洗浄液の給液を停止。給液量は 205ℓ と表示 (給液超過分は 97ℓ)</p> <p>10:50 運転会社から JESCO へ第 1 報連絡。現場で漏洩状況を確認したところ、パレット内への漏洩量は <math>1140L \times 1090W \times 35D(mm) = 43.491 \rightarrow</math> 約 43ℓ。また、パレット下部の集液パンに数滴の洗浄液の飛散を確認。なお、更に下部の SUS 床面への漏洩等は無かった。給液超過分と漏洩量の差は小型トランス内で吸収</p> <p>11:10～11:49 漏洩液の回収作業を実施。漏洩液サンプリング実施 (分析結果は 189mg/kg)。エリア内作業環境測定実施 (測定結果は <math>6.7 \mu g/m^3</math>)</p> <p>8/24 JESCO &amp; MEPS 合同対応会議開催。原因究明のための検証試験を実施。</p> | |

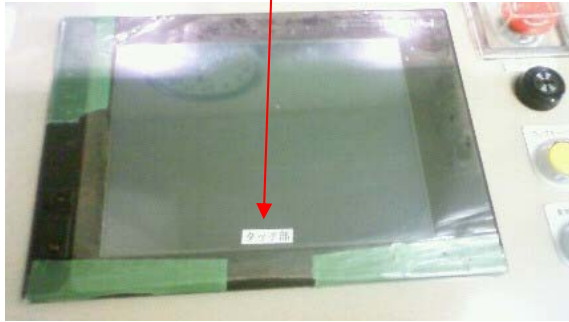
タッチ部

| | | 区分Ⅳ |
|---|---|---|
| 再発防止対策 | <p>・再発防止として、作業員による GOT の誤操作を防止する対策を講じた。</p> <p>① GOT のスクリーンセーバーを解除する際のタッチ位置として、解除後にボタンが表示されない部分を押すこととし、全ての GOT でその範囲を明示 (シール貼付) した。</p> <p>② GOT の「開始－停止」ボタンに触れても自動運転が停止しないようにプログラムを変更した。これは予備洗浄を行う 7 箇所全てに適用した。</p> <p>③ ①、② の内容及び「指差し呼称」の再徹底を作業員に教育した。</p> | |

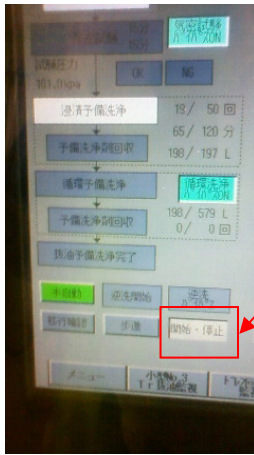
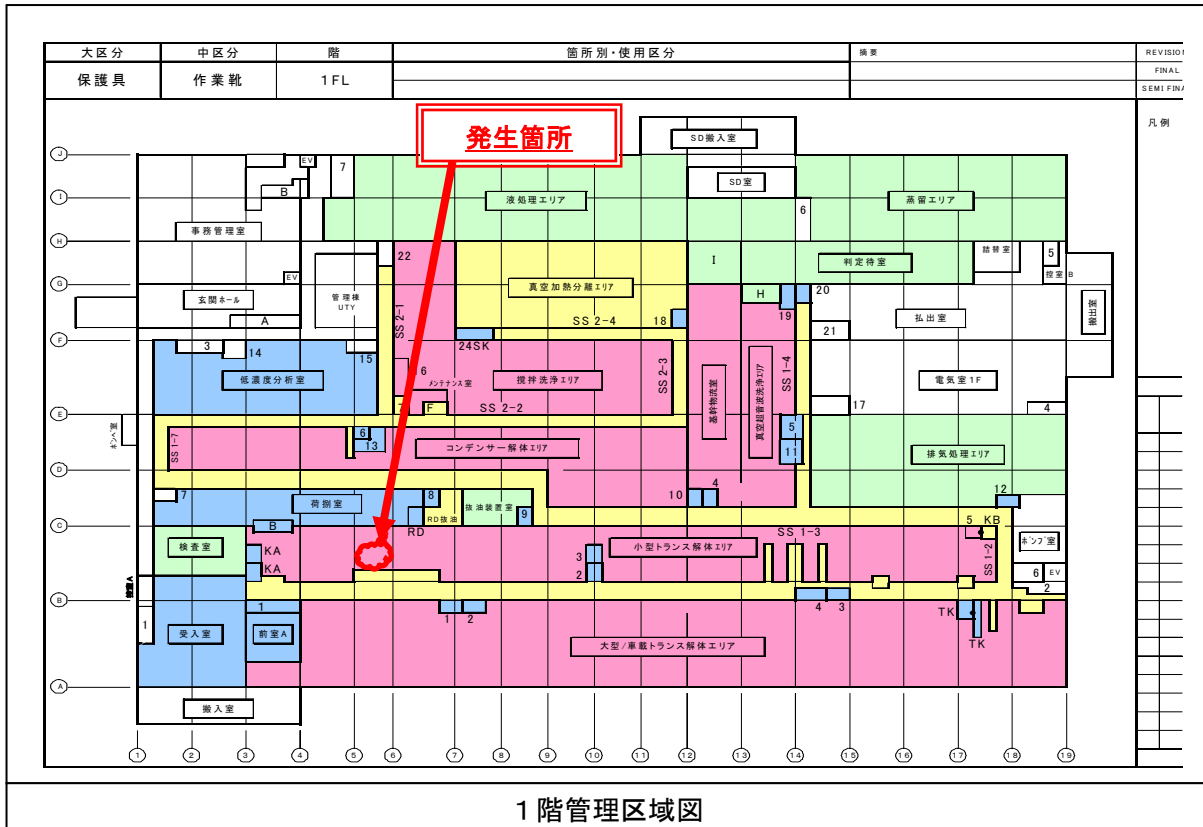
表示のみに変更
