平成 22 年 12 月に発生したトラブル事象について (1 / 2)

件名

車載トランス抜油・予備洗浄装置における作動油の漏洩

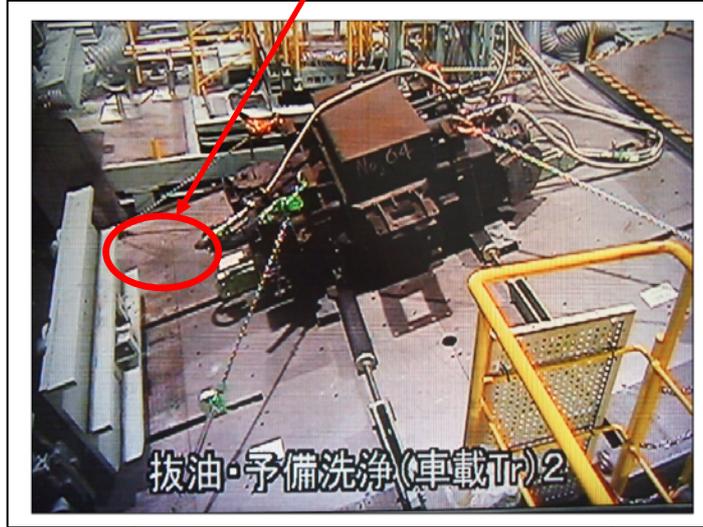
漏洩箇所は揺動部の上蓋を外さないと確認することができない場所にある。

揺動装置 (外観)
通常運転中に車載トランスを
+15° 傾斜させたところ

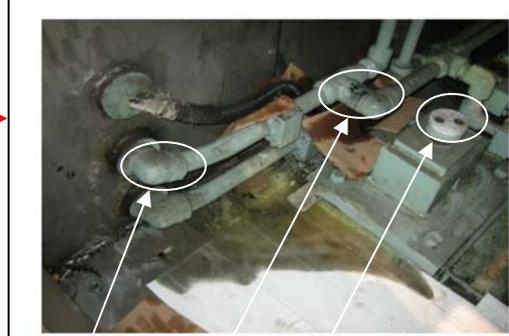
発生原因	<ul style="list-style-type: none"> 染色探傷現像液を使用し亀裂箇所を調査した結果、配管のエルボと直管の隅肉溶接箇所にて微小な亀裂を発見(漏洩箇所)。配管内の液体は作動油で腐食性がないため、物理的な応力割れと推定して付近の配管に要因がないか確認。 揺動テーブルを規定の±15°で揺動させたところ、+15°のところでもストッパー近く配管の一部が揺動テーブル下部と接触していることが判明。 接触の原因は、ストッパーよりも配管が上に出ているためであり、ここの箇所は試運転開始以降、改造等がない場所であった。揺動装置は車載トランス1台につき平均78回揺動し、これまで64台を処理していることから最大約5万回の接触があった可能性あり 本事象の原因は、この接触による応力により、配管溶接部に亀裂が生じたものである 	
再発防止対策	<ul style="list-style-type: none"> 揺動時に接触している配管及び漏洩した配管を耐圧ホース*に交換。これにより、接触箇所の高さが下がり、サポート部との接触を回避 ストッパーの土台にスペーサーを挿入して9mm高くすることにより、油圧配管とサポート部の接触を回避 <p>*:耐圧ホースに交換する理由:、当該箇所が非常に狭い場所で金属配管に交換した場合に溶接する作業場所が確保できないこと、耐圧ホースは油圧設計圧力以上の耐圧力を有している材料を使用(約2倍)すること。なお、他装置の油圧配管でも耐圧ホースの使用実績があり十分な信頼性を有している。</p> <ul style="list-style-type: none"> 1/4~6配管取替工事を実施。1/7に消防検査(耐圧ホースの状況及び揺動状況)合格 	
水平展開	・当該箇所以外に揺動装置なし。	
連絡・公表の状況	<ul style="list-style-type: none"> 事象区分の判断:区分Ⅳの1①「(1週間未満の)設備の停止を伴わずに修復できたPCB等法令で定める有害な物質の施設内での漏洩」に該当 対外対応:12/21 9:30 室蘭市消防本部予防課に不具合事象(床面へのにじみ)として電話連絡 <ul style="list-style-type: none"> 17:10 作動油だまりがあることから、区分Ⅳとして北海道及び室蘭市に連絡 12/24 14:40~15:40 消防本部予防課による現場立入調査 1/5 胆振総合振興局及び室蘭市の立入検査 1/7 消防本部予防課の消防検査。検査合格を道・市に連絡し、揺動装置使用を了解 報告・公表:「通報連絡・公表の取扱い」に基づく報告として、1/7に報告書を北海道及び室蘭市に提出し、PCB処理情報センターに配備した。

亀裂部・接触部・ストッパー(工事前)

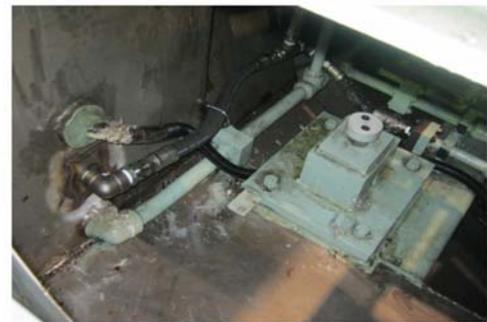
亀裂部・接触部・ストッパー(工事後)

- ・漏洩した油圧配管を耐圧ホースに交換
- ・ストッパーは9mmアップ
