平成 23 年 1 月に発生したトラブル事象について (1 / 1)

車載トランス傾転装置におけるドレン液の漏洩

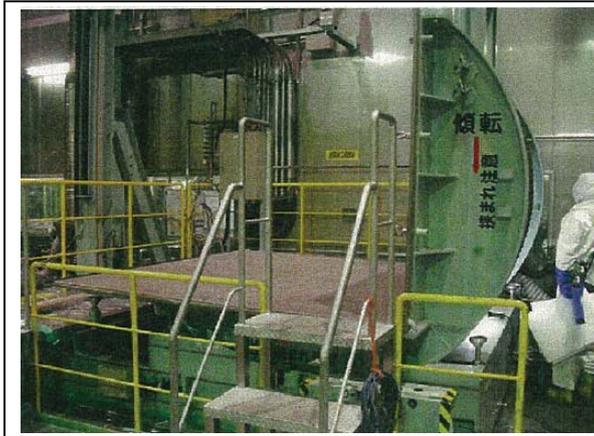
漏洩状況

傾転装置下(2m×1.5m程度)濡れていた。

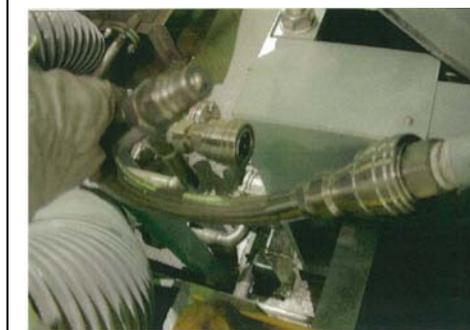
0°用65cmホースの確認状況(長すぎて接続不可)

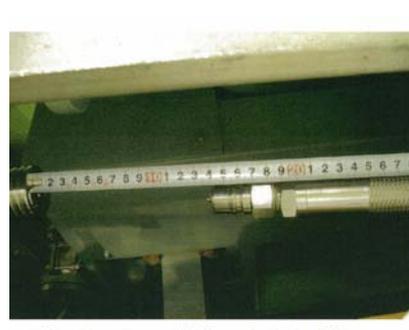
90°用206cmホースの確認状況(17cm短くて接続不可)
