平成 23 年 2 月に発生したトラブル事象について ( 1 / 3 )

車載トランスコア解体装置における作動油の漏洩

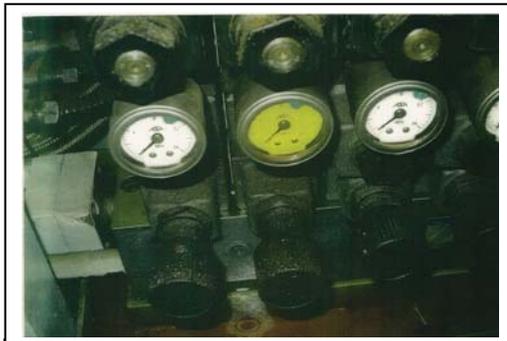
区分Ⅳ
件名	車載トランスコア解体装置における作動油の漏洩	
発生日時	平成 23 年 2 月 4 日(金) 10 時 32 分頃	
発生場所	処理棟1階 大型/車載トランス解体エリア コア解体装置(管理区域レベル3)	
環境への影響	なし	
PCB 汚染の可能性	人への影響なし	
概要(時刻は頃) (応急措置等)	<p>・車載トランスコア解体工程は、容器の上蓋を切断後に取り出した内部部材である「コア」を細かく解体し、部材毎に洗浄カゴに分別する工程である。コア解体装置は油圧駆動のターンテーブルを有している。</p> <p>【時系列】</p> <p>2/1 コア解体装置の点検を実施。このときは発生場所における漏洩はなかった。</p> <p>2/4 10:32 大型/車載トランス解体エリアで作業中の作業員が、車載トランスのコア解体装置のテーブル下にあるオイルパン(305×180×45・容量は 2.5 リットル)から作動油が床に溢れているのを発見。床への漏洩範囲は 3. 5m×2m 程度</p> <p>10:45 運転会社から JESCO に第一報連絡。油圧ユニットを停止</p> <p>11:00 現場にて拭き取り作業開始</p> <p>11:10 漏洩油のサンプリングを実施(床上:13.9mg/kg、オイルパン内:18.9mg/kg)</p> <p>11:32 漏洩箇所を油圧配管内の圧力計からの漏洩と特定し、油圧ユニットの元弁を閉止。漏洩量は油圧ユニットのタンクの減量分から約 17.5 リットルと推定</p> <p>12:15 現場にて拭き取り作業終了</p>	
事象による影響	・発生原因及び再発防止策の行政説明完了までの間、車載トランスのコア解体作業を中止(2/4～2/8)、2/9 よりコア解体装置を使用した作業の再開	
発生原因	<p>・圧力計を分解した結果、圧力計内のブルドン管の破損(ブルドン管根本のロウ付け部分に 0.2mm 程の穴がロウ付け表面のはがれで生成)が確認された。</p> <p>・平成 21 年 6 月に発生した減容圧縮機の圧力計からの漏洩事象の水平展開として、圧力設定時に使用してその後使用していない圧力計については、元弁を取り付けて常時閉止するか、圧力計を取り外して閉止プラグを取り付けることとしていた。今回漏洩した圧力計は、設置場所が作業台の下で確認しにくい箇所にあった。また、拭き取り作業後に車載トランスコア解体装置の油圧ユニット内を確認した結果、元弁のない圧力計が漏洩箇所の他に4個確認された。</p>

漏洩状況（黄色が作動油）

再発防止対策	・2/4 中に、同一油圧ユニット内の水平展開未処置の圧力計5個(漏洩した圧力計を含む)について、圧力計を取り外して閉止プラグを取り付けた。	
水平展開	<p>・2/15～28に解体エリア(大型、小型、コンデンサ)、払出室及び攪拌洗浄エリアの油圧ユニットの圧力計について元弁の有無を調査した。</p> <p>その結果、元弁が付いていない圧力計が上記以外に解体エリアで8個、払出室で2個確認された。このうち、小型解体エリアの2個について2/16に元弁取付工事を実施したところ、工事中に作動油の漏洩事象が発生した(別途報告)。残りの8個については3/25までに元弁取り付け又は閉止プラグ処置を実施する。</p>	
連絡・公表の状況	<p>・事象区分の判断:区分Ⅳの1①「(1週間未満)の設備の停止を伴わずに修復できた PCB等法令で定める有害な物質の施設内での漏洩」に該当</p> <p>・対外対応:</p> <p>2/4 11:20～ 市消防予防課、胆振総合振興局、室蘭市及び北海道に電話第一報</p> <p>2/4 11:40 及び 2/7 10:20 予防課員による立入調査</p> <p>2/8 15:00迄に道及び市に事象概要、発生原因及び再発防止策を説明</p> <p>15:40に本油圧ユニットの使用再開了解</p> <p>報告・公表:「通報連絡・公表の取扱い」に基づく報告として、3/10 に報告書を北海道及び室蘭市に提出し、PCB処理情報センターに配備した。</p>

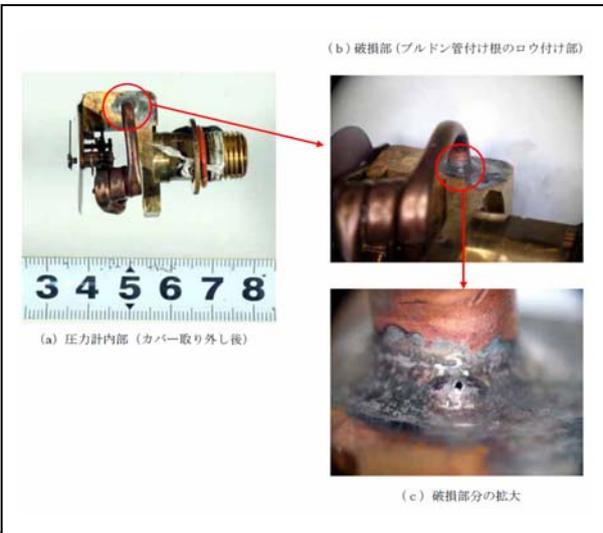
圧力計内部の状況

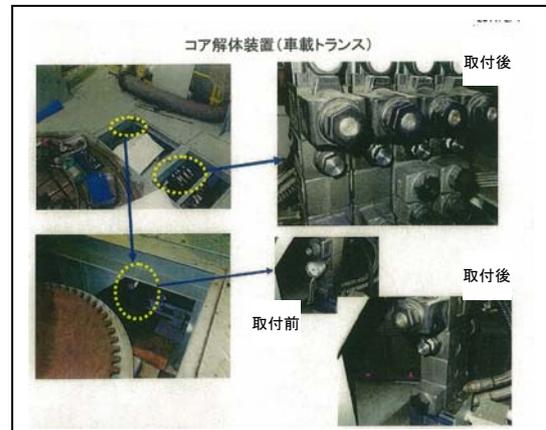
閉止プラグ取り付け後の油圧装置
