## 平成 23 年 3 月に発生したトラブル事象について（1／2）

| 件名 | 車載トランスクンサベータからの洗浄液の漏洩 |
| 発生日時 | 平成 23 年 3 月 11 日(金) 10 時 25 分頃 |
| 発生場所 | 処理棟1階 大型/車載トランスクンサベータ解体エリア No.1 抜油・予備洗浄装置(管理区域レベル3) |

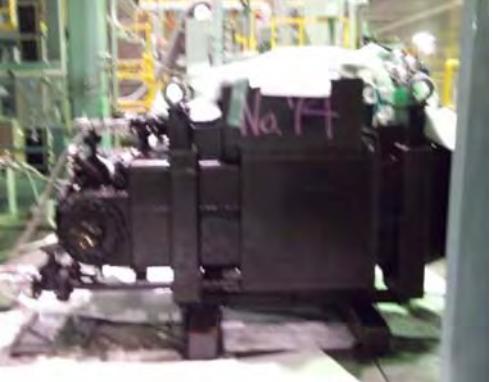
| 概要(時刻は頃)<br>(応急措置等) | <ul style="list-style-type: none"> <li>コンサベータとは、トランスクンサベータ内に設置されている。今回漏洩した車載トランスクンサベータ上部に金属補修剤(デブコン)を用いた補修箇所(直径 4cm の穴を 8cm 角の金属板(厚さ 1mm)で覆い、コンサベータと金属板をデブコンにより接着し、その周りをデブコンで固めたもの)があった。</li> <li>車載トランスクンサベータの予備洗浄には「浸漬洗浄:トランスクンサベータ内に洗浄液を充填して一定期間(約 30 日間)漬け置きし、内部部品が含有している PCB を洗浄液に移行させる方法」と「循環洗浄:少量の洗浄液を車載トランスクンサベータ下部から給液し、内部部品が含有している PCB を洗浄液に移行させ、上部から排液する方法」がある。</li> </ul> <p>【時系列】</p> <p>3/11 9:00 中央制御室で、大型/車載トランスクンサベータ解体担当者 2名と中央制御室担当者 1名が事前打合せ(給液量及び作業内容、手順の確認)を実施。給液量 180ℓ(抜油量約 210 ℓに基づく給液量)を確認</p> <p>9:46 車載トランスクンサベータの気密試験(トランスクンサベータの健全性の確認試験)。設定圧力 150kPa で 15 分保持後、145kPa 以上なら合格)を開始</p> <p>10:14 気密試験の合格を確認</p> <p>10:15 40ℓ/分の給液速度で洗浄液の給液を開始</p> <p>10:25 316ℓ給液した時点で開口部を塞いでいた蓋が取れて洗浄液が漏洩。車載トランスクンサベータの近傍にいた作業員がこれを発見し、給液弁を現場で閉止して洗浄液の給液を停止。この際、2名の作業員の保護具(エアメット及び防護服等)に付着したが、保護具内への浸透はなく、身体への被液はなかった。</p> <p>漏洩液は No.1 抜油・予備洗浄装置下部のオイルパン内に大部分が留まっていたが、7m × 8m 程度の範囲に飛散。車載トランスクンサベータ本体及びコンサベータの容積が全体で 3000ℓ ほどであることから漏洩量は約 16ℓ と推定。漏洩発生直後より、大型/車載トランスクンサベータ解体エリア内にいた作業員により拭き取り作業を開始</p> <p>10:30 運転会社から JESCO へ第一報連絡<br/>拭き取り作業中に、漏洩液とトランスクンサベータ内残留液のサンプリングを実施</p> <p>11:39 拭き取り作業完了</p> <p>14:30 PCB 濃度分析結果が判明。オイルパン上: 10.1mg/kg、トランスクンサベータ内: 8.1mg/kg<br/>漏洩した部分についてはアルミテープを貼りつけて漏れを防止した。<br/>その後の確認試験前に、漏洩部に圧力計を取り付け、デブコン補修した。</p> |

| 漏洩した車載トランス | 漏洩部位（直径 4cm の穴を 8cm 角の金属板(厚さ 1mm)で覆っていた） |

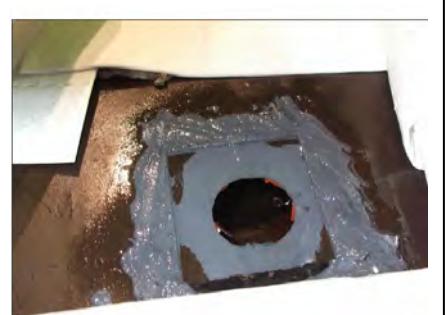
| 発生原因 | <ol style="list-style-type: none"> <li>気密試験に合格した車載トランスクンサベータは先ず浸漬洗浄させるため、抜油量に基づき洗浄液自動で給液することになっている。この場合の給液量は 40ℓ/分に定めていた。</li> <li>今回の車載トランスクンサベータへの本来の給液設定値は 180ℓ であったが、2 倍の 360ℓ になっていた。</li> <li>当初、車載トランスクンサベータは循環洗浄させることから給液量は抜油量の 2 倍になるようにプログラミングされていた。その後漏洩防止の観点から先ず抜油量を給液し浸漬洗浄することに変更した。今回は、自動的に 2 倍になることから設定値の半分の 90ℓ を入力すべきであったが、中央制御室の担当者がそのまま 180ℓ と入力した。また、中央制御室の担当者から洗浄液の給液開始前に車載トランスクンサベータの解体担当者に予備洗浄の開始を連絡することになっていたが、連絡するのを忘れたため、給液量が誤っていることに気付くことなく給液されてしまった。</li> <li>給液量と給液速度の組み合わせによりトランスクンサベータ内に圧力上昇に変化があるとの予測を行い、圧力計を取り付けた漏洩したトランスクンサベータを用いて、漏洩当日と同様に洗浄液を給液したところ、約 300ℓ 給液したところで圧力が上昇したため、手動で給液を停止した。</li> <li>このことから、40ℓ/分で給液し場合、漏洩した車載トランスクンサベータは抜油量を超えてトランスクンサベータ内に液が満たされると急激に圧力が上昇することが確認された。漏洩したときはトランスクンサベータ内の圧力が上昇し、補修部に圧力が加わり、圧力が金属蓋の接着力を上回った時点で蓋が取れたため、洗浄液の漏洩に至ったと推定される。</li> </ol> |

| 再発防止対策 | <p>① 紙液量の設定値が自動で2倍にならないようにソフトウェアを変更した。</p> <p>② 洗浄液の給液前には必ず現場に連絡することとした。</p> <p>③ 健全な車載トランスについて、給液速度 10・20・30・40ℓ/分でそれぞれ 300ℓまで給液し、トランス内の圧力変化を確認した。その結果、給液量がオーバーフロー配管に到達しない 250ℓまでは圧力上昇はなかったが、250ℓ以上でトランス内圧力が上昇し 274～281ℓ給液されたところでオーバーフローにより自動的に給液が停止した。そのときの圧力はそれぞれ 10ℓ/分→131kPa、20ℓ/分→148kPa、30ℓ/分→183kPa、40ℓ/分→228kPa であった。このことから、10ℓ/分で給液した場合は気密試験以下の圧力であったが、20ℓ/分以上で給液した場合は気密試験と同等かそれ以上の圧力となった。</p> <p>このことから、車載トランスの予備洗浄における給液速度は、浸漬洗浄、循環洗浄ともに 10ℓ/分とした。</p> <p>・以上の内容で作業要領書を改定し、関係者に教育した。</p> |

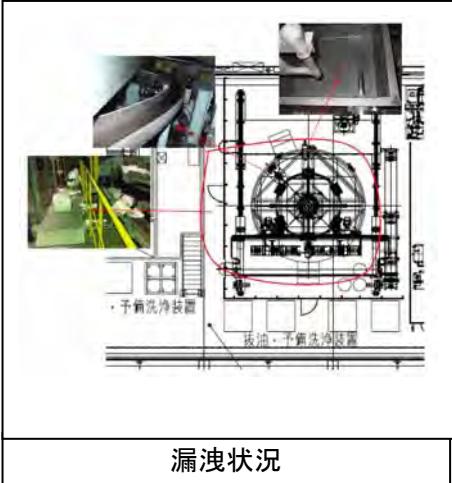
| PCB 汚染の可能性 | 漏洩液が作業者(2名)の防護服に付着したが、身体への直接の被液はなかった。 |

| 漏洩状況 | トランス内圧力確認試験 |
