平成 23 年 3 月に発生したトラブル事象について (2 / 2)

件名

真空超音波洗浄エリアにおける洗浄液の漏洩

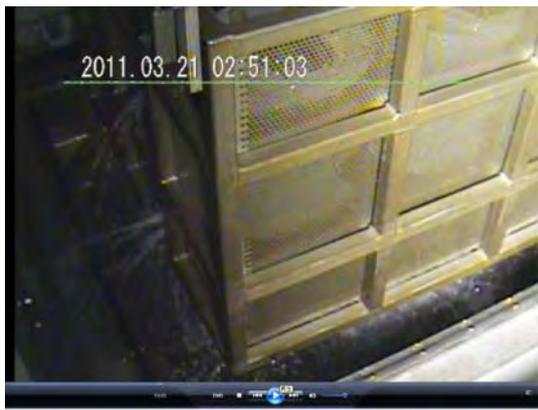
区分Ⅳ
件名	真空超音波洗浄エリアにおける洗浄液の漏洩	
発生日時	平成 23 年 3 月 21 日(月・祝) 5 時 10 分頃	
発生場所	処理棟1階 真空超音波洗浄エリア 判定洗浄槽B(管理区域レベル3)	
環境への影響	なし	
PCB 汚染の可能性	人への影響なし	
概要(時刻は頃) (応急措置等)	<p><b>【時系列】</b></p> <p>真空超音波洗浄 A 系統は洗浄物がなく、工程停止中であった。</p> <p>3/21</p> <p>2:00 この時間の巡回点検では、真空超音波洗浄エリアに漏洩はなかった。</p> <p>5:22 運転会社液処理班員の巡回点検において、作業スペースから真空超音波エリア B 系統の判定洗浄槽(第 6 槽)の下部床面に漏洩を発見</p> <p>5:37 液処理班員が真空超音波洗浄エリアに入り、漏洩状況を確認。漏洩範囲は判定洗浄槽から減圧乾燥槽(第 7 槽)間の約 3m×1m で、漏洩量は約 1 リットルと推定。併せて判定洗浄槽回りの配管の健全性を確認したところ、配管の異常はなかった。確認後、漏洩液の拭き取り作業を実施。吸着マット 10 枚使用して、6:33 に終了。</p> <p>6:54 真空超音波洗浄 B 系統の停止を決定</p> <p>7:03 運転会社から JESCO に電話第一報連絡</p> <p>9:34 再度入室し、判定洗浄槽の洗浄液のサンプリングを実施。 PCB 分析結果 : 0.661mg/kg</p> <p>3/22</p> <p>20:11 トランス缶体以外の洗浄物について、真空超音波洗浄運転を再開</p> <p>3/25</p> <p>17:00 作業要領書の制定及び改定と関係者への教育を実施し、トランス缶体の真空超音波洗浄を再開</p>	
事象による影響	・作業要領書の制定及び改定と教育完了まで、トランス缶体の真空超音波洗浄停止	
発生原因	<p>① 判定洗浄槽には昨年 7 月の漏洩事象の対策として、洗浄カゴを吊り上げる状況を自動的に撮影するシステムが付いている。3/21 の 2:00~5:22 までに 2 回洗浄カゴが吊り上げられていた。このうちの 1 回目の吊り上げの映像(2:51 の吊り上げ開始)で洗浄カゴの横から洗浄液が流れ出る様子が確認された。判定洗浄槽に洗浄液が入った状態で吊り上げた際、洗浄液が洗浄カゴの横から噴出し、飛散防止板(昨年 7 月に漏洩防止対策として設置)を飛び越えて床下に漏洩したものであった。</p> <p>② この洗浄カゴの洗浄物には計器用変成器が 2 器入っており、これらの計器用変成器には缶体底部に洗浄液を抜くための孔が 1 個(直径 32mm)、缶体側面下側にドレン用配管を切断した後の孔が 1 個(直径 11mm)開いていた。この計器用変成器のうち 1 器について底部の孔がキムタオルで塞がれていた。これは解体前洗浄後に特殊品解体エリアに戻す際に液だれを防止するための措置をしたもので、洗浄カゴに投入する前に外すべきところを外し忘れていたものであった。</p> <p>・ 缶体底部の孔がキムタオルで塞がった状態で洗浄物を吊り上げたため、本来底部から流れ出る洗浄液が、缶体側面に開いていたドレン孔から噴出したことが原因である。</p>

漏洩時の状況

再発防止対策	<p>① 特殊品缶体の洗浄にあたっては、底面部に複数の穴を開けるとともに、開口部を下にして洗浄カゴに設置することとした。</p> <p>② 解体前洗浄後の液だれ防止はキムタオルではなく、ビニール袋で底面全体を覆うこととした。</p> <p>・上記 2 点を盛り込んだ作業要領書を新規制定し、関係者に教育した。</p>

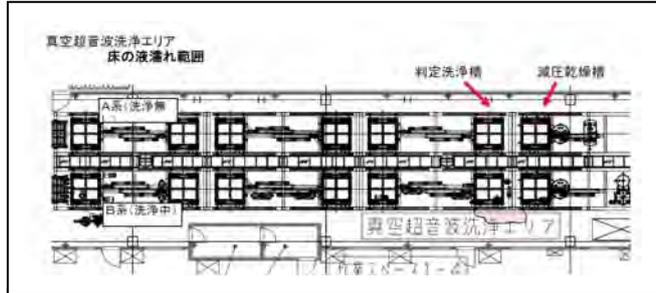
漏洩した範囲

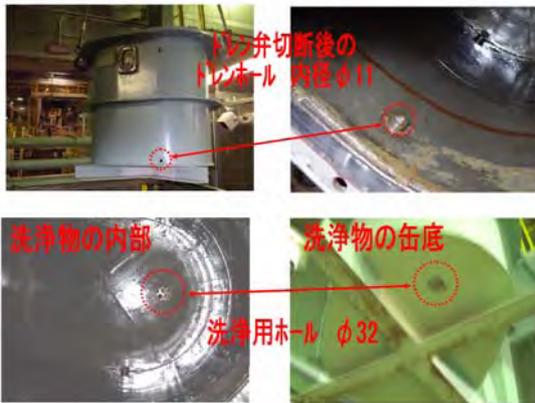
漏洩した特殊品缶体

水平展開	<ul style="list-style-type: none"> <li>・ 小型トランス缶体についても、特殊品缶体と同様に洗浄前に底面部に複数の穴を開けるとともに、開口部を下にして洗浄カゴに設置することを作業要領書に盛り込んで改定し、関係者に教育した。</li> </ul>
連絡・公表の状況	<ul style="list-style-type: none"> <li>・ 事象区分の判断: 区分Ⅳの1①「(1週間未満の)設備の停止を伴わずに修復できたPCB等法令で定める有害な物質の施設内での漏洩」に該当</li> <li>・ 対外対応: <ul style="list-style-type: none"> <li>3/22 13:55～胆振総合振興局、室蘭市及び消防本部に電話第一報連絡</li> <li>3/23 13:06 北海道循環型社会推進課、胆振総合振興局環境生活課、室蘭市環境課、消防本部に通報連絡票(第1報)を電子メールにて送付</li> <li>3/24 16:32 北海道循環型社会推進課、胆振総合振興局環境生活課、室蘭市環境課、消防本部に通報連絡票(第2報)を電子メールにて送付</li> <li>3/25 16:41 北海道循環型社会推進課、胆振総合振興局環境生活課、室蘭市環境課、消防本部に通報連絡票(第2報)を電子メールにて送付</li> </ul> </li> <li>・ 報告・公表:「通報連絡・公表の取扱い」に基づく報告として、4/11に報告書を北海道及び室蘭市に提出し、PCB処理情報センターに配備した。</li> </ul>
