平成 23 年 12 月に発生したトラブル事象について (1 / 1)

区分Ⅳ
件名	特殊品解体エリアにおける洗浄液の漏洩	
発生日時	平成 23 年 12 月 6 日(火) 13 時 56 分頃	
発生場所	処理棟1階 大型/車載トランス解体エリア内 特殊品解体エリア(管理区域レベル3)	
環境への影響	なし	
PCB 汚染の可能性	なし	
概要(時刻は頃) (応急措置等)	<p><b>【作業概要】</b></p> <p>特殊品解体エリアでは主に計器用変成器を解体しており、解体工程のうち穿孔・抜油・浸漬洗浄を行っている。今回の事象は浸漬洗浄のための洗浄溶剤の給液後に発生した。給液作業は、特殊品解体エリア内作業員(以下、「作業員」と作業スペース操作員(以下、「操作員」)が連携して、抜油後の缶体内に洗浄液(第1再生溶剤: NS クリーン 230⇒第四類第3石油類)を充填する作業である。主な工程は以下のとおり。</p> <ol style="list-style-type: none"> <li>① 作業員は、給液管を鞘管から取り出し、抜油孔から缶体内に挿入する。</li> <li>② 作業員は、操作員に洗浄操作盤の洗浄ボタンを押すように咽喉マイクで指示する。洗浄ボタンを押すことにより、洗浄操作盤のランプが点灯し、洗浄液のポンプが起動し、給液管の自動弁が開となる。</li> <li>③ 作業員は、ボール弁のcock式レバー(以下、「レバー」)を操作して弁を開け、給液を開始する。</li> <li>④ 作業員は、缶体内の液が満量に近づいたらボール弁のレバーを操作して弁を閉じ、給液を停止する。</li> <li>⑤ 作業員は、操作員に停止ボタンを押すように咽喉マイクで指示。停止ボタンを押すことにより、洗浄操作盤のランプが消灯し、洗浄液のポンプが停止し、給液管の自動弁が閉となる。</li> <li>⑥ 自動弁が閉になったら給液管を抜き出し、鞘管に収納する。給液管を収納する鞘管は、作業性を考慮して低い位置にも設置されており、2つの鞘管は繋がっている。</li> </ol> <p><b>【時系列】</b></p> <p>12/6 この日は6台の計器用変成器の抜油を予定。4台目の抜油作業中に缶体内の液の吸引が不可となり、午前中はここで作業を中断した。午後は、作業員A・Bが特殊品解体エリア内、操作員Cが作業スペースで作業を再開した。</p> <p>13:40 作業員Aが4台目の缶体内を確認し、液が無いことから抜油完了と判断。</p> <p>13:45 浸漬洗浄のため、作業員Aが缶体内に給液管を挿入。操作員Cに洗浄ボタンを押すよう咽喉マイクで指示。操作員Cは洗浄ボタンを押した後、ストレーナ清掃作業におけるポンプ差圧監視のため、10mほど離れた監視盤前に移動。</p> <p>1

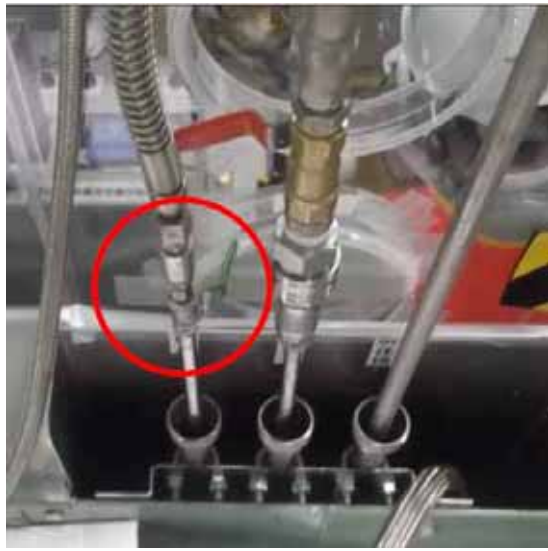
漏洩した給液管（一番左）、鞘管、  
ボール弁（赤丸）

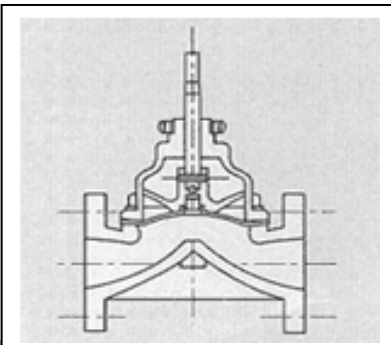
ダイヤフラム弁の構造

再発防止対策	<ol style="list-style-type: none"> <li>① ボール弁と上流にある自動弁の間にダイヤフラム弁(弁の中央部に堰を持ち、ダイヤフラムと呼ばれる膜をねじで上下させて開閉するタイプ。左図参照)を追加して、作業員単独で確実に給液を停止できるようにした。(追加工事にあたっては危険物配管であるため、消防への変更許可申請と完成検査が必要) これにより操作員が不在等で自動弁が開状態のときにボール弁を誤操作しても給液されることがない。なお、レバー部分をロックできるタイプのボール弁に交換することも検討したが、市販のタイプは固定された配管ではロック状態を維持できるが、本件の箇所のように移動して垂直状態にする場合はロックが開放されるおそれがあるため不採用とした。</li> <li>② 鞘管内で洗浄液が給液状態となった場合、漏洩を発見できないことから、鞘管を改造するまでの間、ドラム缶に給液管を収納することとした。これにより、万一給液管から漏洩しても床面に洗浄液が飛散することがない。</li> <li>③ 作業要領書を改定し、給液作業の詳細手順を追加した。また、抜油終了時の鞘管への収納が未記載だったため、併せて追加した。給液作業の詳細手順には、ボール弁とダイヤフラム弁の操作順序、自動弁とダイヤフラム弁の間の残液の処理、給液ポンプが停止したことの給液操作盤での目視確認、鞘管に替えてドラム缶への収納することを記載した他、安全上の留意点として、作業員と操作員の応答を確実に行うこと、作業員は給液作業中にその場から離れないこと、操作員は作業員から停止ボタン操作指示を受けたら最優先で実施すること、作業員は給液ポンプが停止するまで給液管を収納しないことを明記した。また、改定した作業要領書を関係者に教育した。</li> </ol>
水平展開	<ul style="list-style-type: none"> <li>・ 解体エリア(大型/車載・特殊品・小型トランス、コンデンサ)内のボール弁の使用箇所を調査し、洗浄ボタンが誤って押される可能性がある7箇所についてロック式のボール弁に変更することとした。</li> </ul>

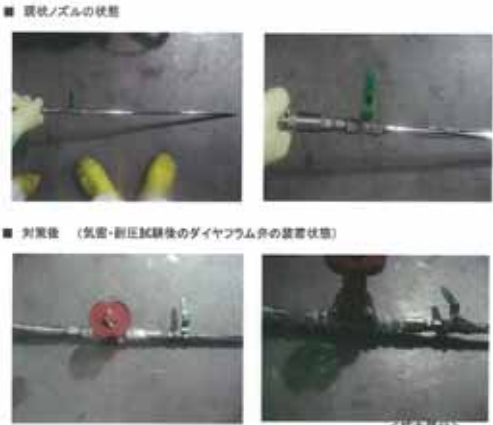
対策前後の給液管
