平成 24 年 1 月に発生したトラブル事象について (1 / 1)

件名

液処理エリアにおける洗浄油の漏洩

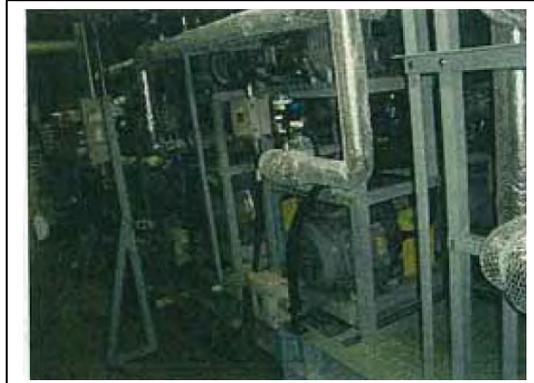
漏洩箇所全体
