平成 24 年 2 月に発生したトラブル事象について (1 / 2) (最終報・第 2 報)

件名	冷水ユニットからの冷媒ガス(R407E)の漏洩
発生日時	平成 24 年 2 月 9 日(木) 11 時 00 分頃
発生場所	処理棟 4 階 冷水・空気圧縮機室内 冷水ユニット B-2 号機 (非管理区域)
環境への影響	フルオロカーボン 407E (地球温暖化係数 1360) 約 85kg (CO <sub>2</sub> 換算約 116t) の放出
PCB 汚染の可能性	なし
概要(時刻は頃) (応急措置等)	<p>【設備概要】</p> <p>用役設備のひとつである冷水設備は、冷水ユニット、冷水タンク、冷水ポンプ、冷水循環ポンプで構成されている。冷水ユニットはA号機とB号機があり、それぞれA-1～4号機、B-1～3号機の計7台の冷凍機で構成されており、冷媒としてフルオロカーボン407E(代替フロン HCF-32(ジフルオロメタン)25%/HFC-125(ペンタフルオロエタン)15%/HFC-134a(1,1,1,2-テトラフルオロエタン)60%の混合物。)を使用している。</p> <p>【時系列】</p> <p>2/4 10:45 冷水ユニットB-2号機の吸込圧力低下警報が発生したが、アラームリセットと負荷を調整することで11:55までに解消。</p> <p>2/9 11:00頃、冷水ユニットのメーカー技術者がB-2号機の内部を確認したところ、冷媒ガスの漏洩を発見。漏洩箇所は、B-2号機の圧縮機内の圧力を感温式膨張弁に伝える均圧管(圧縮機側)のフレア部に発生したクラックで漏洩量は約85kg(初期充填量87kgに対し残量が約2kg。漏洩した冷媒の沸点が-43.9 のため、ガスとして漏洩)現場での確認後、均圧管を取外し、メーカーに持ち帰って詳細調査を実施。</p> <p>2/14 製造メーカーの報告により、均圧管を交換する必要があることが判明。2/20からの定期点検に合わせて同型機6機を含む冷水ユニット7機の均圧管の交換工事を計画。</p> <p>2/22～24 冷水ユニットB-2号機の均圧管交換工事及び冷媒充填を実施。</p> <p>2/25～27 同型の冷水ユニット6基(A-1～4、B-1、B-3号機)の均圧管交換工事を実施。</p> <p>2/27 16:30 工事完了の報告時に、工事業者より冷媒充填作業後には行政への報告が必要となる可能性があるとの助言を受けたため、法令等の確認作業に着手。</p> <p>2/29 10:00 高圧ガスに関する法令や事事例等の確認作業の結果、漏洩量が50kg程度でも事故扱いとなっている事例があることから、本件は高圧ガス保安法上の事故に該当する可能性があることをJESCO内で確認。10:10 対外通報連絡開始。</p>

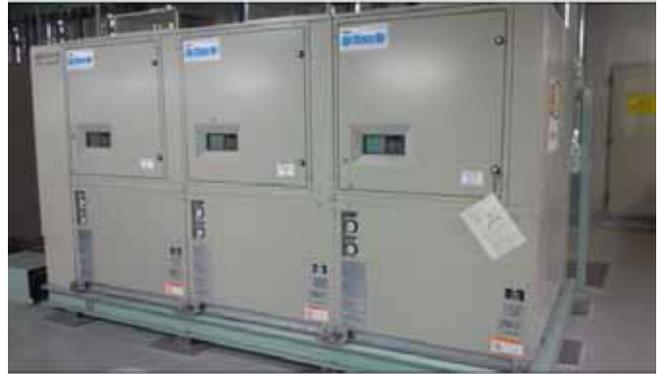
冷水ユニットB全体 (左から1・2・3号機)

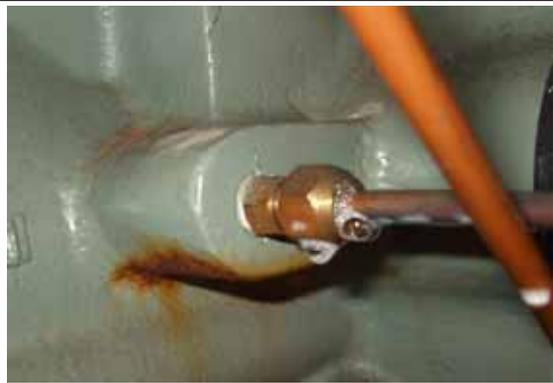
事象による影響	・ 冷水ユニット能力の低下(2/4～24)
発生原因	<p>(漏洩の原因)</p> <ul style="list-style-type: none"> <li>・ ソープテストで均圧管のねじ込み部からの漏洩を確認したが、漏れ部の緩みはなく、取外し後の確認で圧縮機側のフレア部(管の端部を接続のためラップ状に広げている箇所)の付け根にクラックを確認した(漏洩箇所特定)。運転中の圧縮機の振動を吸収するため、均圧管には3箇所の曲げ部があったが、フレア部の直管部分が短く、振動を吸収しきれないとクラックの要因となる。</li> <li>・ <u>損傷部分の電子顕微鏡での観察の結果、以下のことがわかった。</u> マクロ破面観察では、放射状模様やピーチマークが認められた。 SEMによる拡大観察では、ストライエーション模様が認められた。 上記の内容は、疲労損傷の典型的な特徴である。</li> <li>・ また、均圧管の表面全体に緑青が発生しており、腐食も要因として考えられたが、電子顕微鏡での観察の結果、マイクロ組織に異常はなく、腐食が原因ではないことが判明した。</li> <li>・ 従って、今回の漏洩は、<u>振動によるフレア部根元の外面の一箇所を起点とする疲労損傷によって</u>、均圧管のフレア部根元にクラックが発生したことによるものと推定する。</li> </ul> <p>(通報連絡の遅れの原因)</p> <ul style="list-style-type: none"> <li>・ 2/4のB-2号機の「吸込圧力低下」発報時に、設備不具合の原因を確認することなく、過去にB-1号機で起きている現象と同一であると判断したため、取るべき対応が遅れた。</li> <li>・ 2/9に冷媒の漏洩を確認したが、非管理区域での用役の漏洩であり、通報連絡基準のトラブルに該当するとの認識が足りなかった。</li> <li>・ 当事業所員に対する高圧ガス保安教育において事故に関する項目が抜けており、同法の事故届に関する知識を所員が有していなかった。</li> </ul>
再発防止対策	<ul style="list-style-type: none"> <li>・ 均圧管をより振動吸収性を高めた形状に変更することとし、クラック発生箇所の振動を吸収するため、フレア部の直管部分を長くした均圧管に変更した。<u>今後の定期点検において、当該部分の損傷を注意深く観察する。</u></li> <li>・ <u>運転管理面の強化として、冷媒ガス漏れを早期に発見するため、フロンガス検知器(リークデテクタ)を現場に配備することとした。</u></li> </ul>

漏洩状況 (石鹼水塗布による気泡発生)
