平成 24 年 2 月に発生したトラブル事象について (1 / 2)

件名

冷水ユニットからの冷媒ガス (R407E) の漏洩

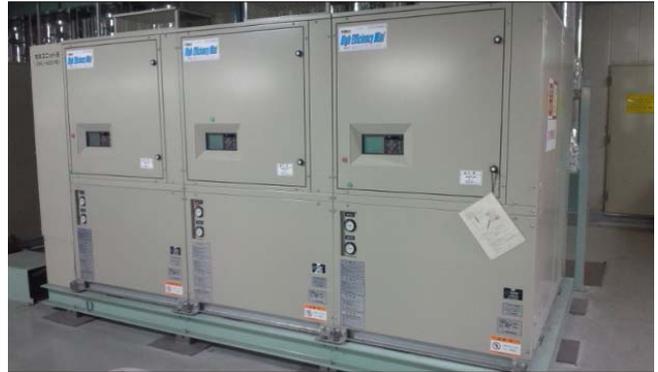
冷水ユニットB全体 (左から1・2・3号機)

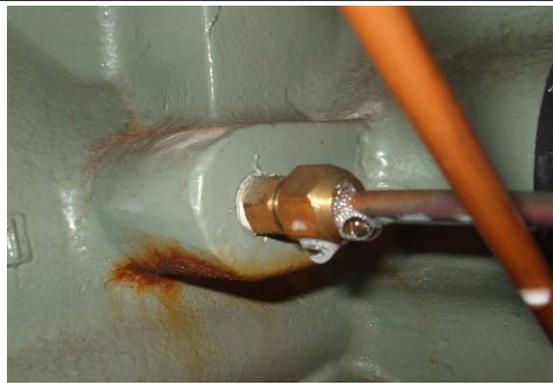
事象による影響	<ul style="list-style-type: none"> <li>冷水ユニット能力の低下(2/4～24)</li> </ul>	
発生原因	<p>(漏洩の原因)</p> <ul style="list-style-type: none"> <li>ソープテストで均圧管のねじ込み部からの漏洩を確認したが、漏れ部の緩みはなく、取外し後の確認で圧縮機側のフレア部(管の端部を接続のためラップ状に広げている箇所)の付け根にクラックを確認した(漏洩箇所特定)。運転中の圧縮機の振動を吸収するため、均圧管には3箇所の曲げ部があったが、フレア部の直管部分が短く、振動を吸収しきれないとクラックの要因となる。</li> <li>また、均圧管は銅製であるが、表面全体に緑青が発生おり、腐食も要因として考えられる。</li> <li>従って、今回の漏洩は、振動と腐食疲労の複合事象により、均圧管のフレア部の付け根にクラックが発生したことによるものと推定する。</li> </ul> <p>(通報連絡の遅れの原因)</p> <ul style="list-style-type: none"> <li>2/4のB-2号機の「吸込圧力低下」発報時に、設備不具合の原因を確認することなく、過去にB-1号機で起きている現象と同一であると判断したため、取るべき対応が遅れた。</li> <li>2/9に冷媒の漏洩を確認したが、非管理区域での用役の漏洩であり、通報連絡基準のトラブルに該当するとの認識が足りなかった。</li> <li>当事業所員に対する高圧ガス保安教育において事故に関する項目が抜けており、同法の事故届に関する知識を所員が有していなかった。</li> </ul>	
再発防止対策	<ul style="list-style-type: none"> <li>均圧管をより振動吸収性を高めた形状に変更することとし、クラック発生箇所の振動を吸収するため、フレア部の直管部分を長くした均圧管に変更した。なお、腐食対策は、材質や部屋の環境条件の変更が難しいため、腐食状況に応じて交換することとする。</li> <li>通報遅延対策として、①設備の異常を知らせる警報にはいくつかの要因が含まれていることから、発報の際に考えられる要因についてチェックすることを徹底する。②リセット等で機能を回復するケースについては、設備不具合情報等の履歴と措置を管理し、根本原因の究明に対するアクションを強化し、早期に再発防止対策を実施する。③用役の施設外流出についての注意喚起教育を行うとともに解釈を明確化する。④高圧ガス保安教育を充実させ、事故に関する項目(関係法令及び事故事例等)を追加する。</li> </ul>

漏洩状況 (石鹼水塗布による気泡発生)

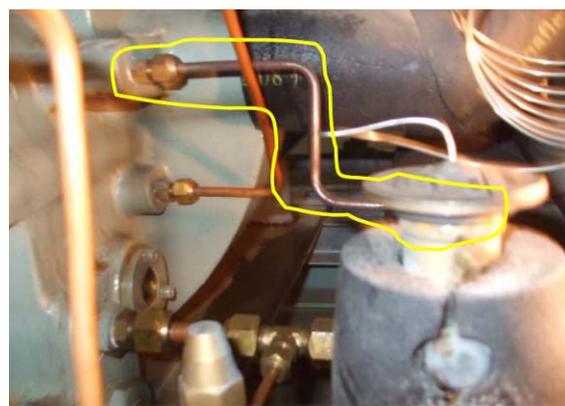
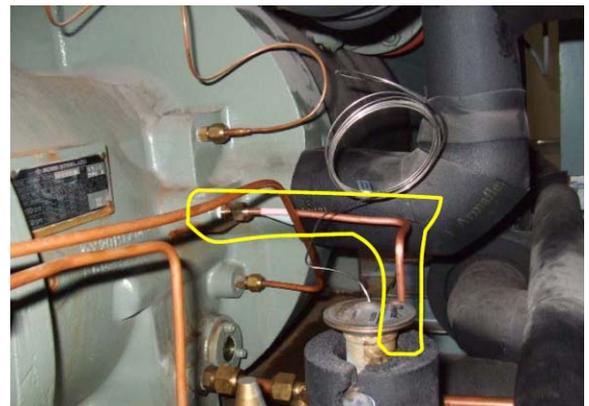
圧縮機 (固定端)  
感温膨張弁 (固定端)

均圧管の改良 (左: 交換前、右: 交換後⇒曲げ箇所は3箇所と同じだが、上部直管部分を延長)

水平展開	<ul style="list-style-type: none"> <li>・ 同型の6機の冷水ユニットについても、直管部分を長くした均圧管に交換した。</li> <li>・ 2/4にB-2号機で発生した警報はB-1号機で再発していた警報であった。このように、これまでリセットや調整等により不具合情報未済とした事象で再発している事象を洗い出し、原因と対策の再検討を行う。</li> <li>・ 増設事業で用いる冷水ユニットについて、製造メーカーやシステムを確認し、同様の事象が発生しないよう対策を講じる。</li> </ul>
連絡・公表の状況	<ul style="list-style-type: none"> <li>・ 事象区分の判断: 区分Ⅲの1②「PCB 等法令で定める有害な物質に該当しない用役*の施設外への漏洩」に該当。( * 用役:PCB 処理施設で使用する工業用水、計装空気、窒素ガス等をいう。)</li> <li>・ 対外対応: 2/29 10:10 胆振・産業振興部商工労働観光課指導保安係に第1報連絡。 10:40~10:55 胆振・環境生活課、道・循環型社会推進課、市・環境課に第1報連絡。 13:15 消防本部・予防課に第一報連絡し、消防法上の事故に該当しない旨確認。 15:15~16:30 指導保安係2名による立入調査。 3/6 13:30頃 指導保安係より、本件が事故に該当する旨正式連絡。 3/7 胆振総合振興局長宛に事故届及び顛末書(通報遅延)を提出し、指導文書を受領。 3/12 北海道及び室蘭市に顛末書(通報遅延)を提出し、指導文書を受領。 ・ 報告・公表:「通報連絡・公表の取扱い」に基づく報告として、3/12 に報告書を北海道及び室蘭市に提出し、PCB処理情報センターに配備した。</li> </ul>
