平成 24 年 2 月に発生したトラブル事象について（2／2）（最終報・第2報）

件名	車載トランス粗解体中の小火の発生
図・写真

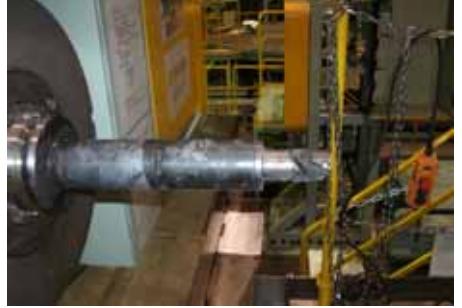
<p>出火したNC機のエンドミル(切削刃)</p>

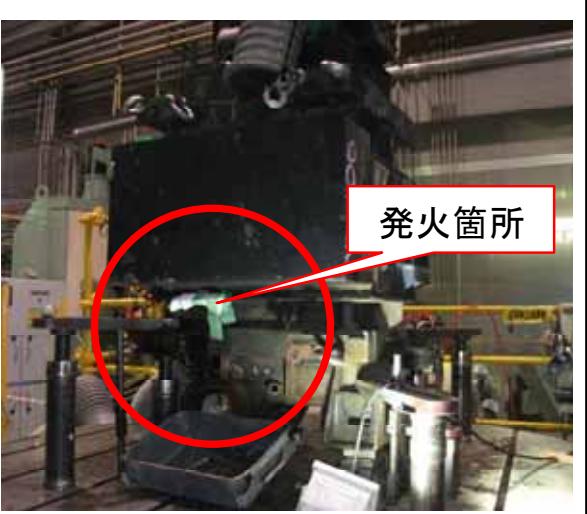
事象による影響	・ 大型／車載トランクスの粗解体(缶体切断)停止(2/24～3/12) (3/13 切削再開)	
発生原因	<p>燃焼の3要素のうち、可燃性物質・着火源について検証する。</p> <p>[可燃性物質]切削を行うと車載トランクス内にわずかに残留している洗浄液(NSクリーン230⇒第3石油類、引火点102°C、発火点205°C)がにじみ出てくる。他に可燃性物質がないことから、洗浄液が燃焼したものと推定する。</p> <p>[着火源]運転員が、火花が発生した直後に発火したのを目撃していることから、着火源は火花であると推定する。火花の発生要因として以下の3点が考えられる。</p> <ul style="list-style-type: none"> ① 溶接線中の小さな塊とチップの接触(火打石のように火花が飛ぶ)。 ② 切削中のチップ欠けや刃欠けしたチップの使用。 ③ チップと缶体との摩擦熱。 <p>このうち、②については始業前にチップの健全性を確認しており、停止後の確認でもチップの欠損は認められていない。このチップは1月8日に交換しているが、チップの破損が始業点検等で認められれば即時交換としている。③については火花が発生する前に摩擦熱で煙が出るが、作業員Cが切削開始時に現場で異常がないことを確認し、更に運転員Aが連続監視で煙の発生がなかったことを確認している。</p> <p>従って、火花が発生した要因は、①溶接線中の小さな塊とチップの接触、と推定する。</p>	
再発防止対策	<p>[着火源の除去]溶接線中の塊を見つけた場合はグラインダで除去することとなるが、グラインダが火花を発生する工具であるため、エリア内での常時使用はできない。チップの刃欠けがあると火花が発生しやすくなるが、チップの使用前確認や刃欠けを発見した場合はすぐにチップ交換する対策を実施している。これまで僅かではあるが白煙が発生することはある、その際は切削中モニタで常時監視している作業員がすぐに粗解体装置を停止させる対策を実施している。</p> <p>・従って、<u>着火源の除去としては、これまでと同様、切削前後にチップの確認を行い、刃欠けがあった場合は交換を行うことや、切削中はモニタを常時監視し、白煙や火花が発生した場合、停止してチップの状態を確認することを継続する。</u></p> <p>・<u>上記以外に着火源に対する新たな対策が難しいことから、可燃物の除去と発生雰囲気の抑制</u>を主対策とする。</p>

<p>発火箇所</p>

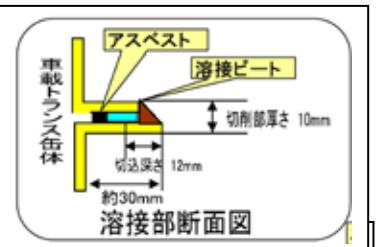
<p>溶接部断面図</p>
<p>出火した車載トランス</p>	<p>出火部（切削箇所）</p>

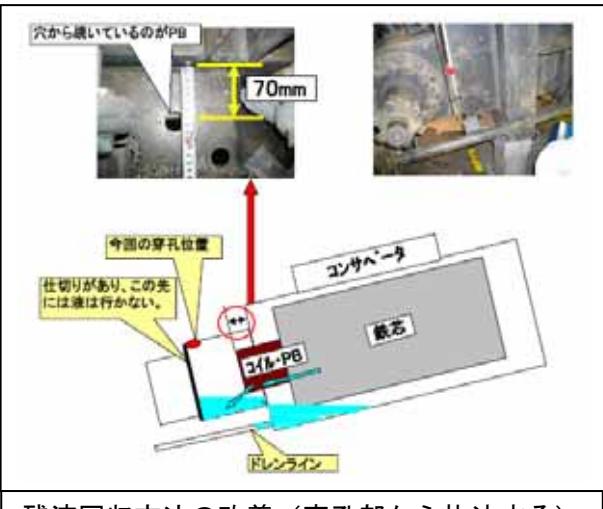
<p>穴から続いているのがPB 70mm 今後の穿孔位置 仕切りがあり、この先には油は行かない。 コイル-PB コンベーテ 鉄石 ドレンライン</p> <p>残液回収方法の改善 (穿孔部から抜油する)</p>

<p>[可燃物(洗浄液)の除去] 現状の洗浄液の残液回収作業に以下の作業を追加して、可能な限り洗浄液を除去する。</p> <ul style="list-style-type: none"> ケーブルヘッド室を穿孔後、抜油管を挿入して、ケーブルヘッド室の残液を回収する。 溶接部(フランジ)の四隅を切断後、切断面のフランジに切り込みを入れ、それらをエアブローして残液を回収する。回収後、吸着マットで養生し、更に残液を回収する。 <p>[発火雰囲気の抑止] <u>可燃物の除去</u>作業に加え、切削時に以下の作業を実施する。</p> <p>・<u>切削時、切削部の下部にエアパイプを配して</u>下からエアを切削部に吹きつけ、吹き付けたエアを上部の集塵装置で吸い上げる。これにより、切削箇所周囲に可燃性ガスが滞留しないようにする。</p> <p>これらの再発防止対策の有効性を <u>3/13にNo.107 車載トランスで検証した結果、切削温度が従来の約 70°Cから約 40°Cに低下した。また、切削後に下部缶体の底部を確認したところ、従来、下部缶体に数リットル溜まっていた洗浄液がほとんどなかったことから、再発防止対策の有効性が確認できた。</u></p>
水平展開	<p>缶体切断工程のある大型トランス、小型トランス及びコンデンサについて検討する。</p> <ul style="list-style-type: none"> 大型トランスと小型トランスの粗解体は、予備洗浄時に洗浄液が接しない上蓋のすぐ下を切断するため、可燃物がないことから火災は発生しない。 コンデンサは予備洗浄せずに蓋切断を行っているため、100%PCB油がにじみ出るが、100%PCBは不燃油であることから火災は発生しない。
連絡・公表の状況	<ul style="list-style-type: none"> 事象区分の判断: 区分Ⅲの1⑤「備え付けの消火器及び工程上の処置により鎮火させることのできた火災」に該当。 対外対応: 2/24 10:05 消防本部・予防課に電話第一報連絡。 10:37～12:15 道・循環型社会推進課、胆振・環境生活課、室蘭市・環境課に区分Ⅲのおそれとして電話第一報連絡。 13:25～14:45 室蘭市消防本部・予防課危険物係2名による立入調査（JESCO及び運転会社への聞き取りによる。現場確認は27日に実施、それまで現場保全） 15:29 消防本部の立入調査の結果、本事象は火災と認定されたため、区分Ⅲとして道・循環型社会推進課、胆振・環境生活課、室蘭市・環境課に電子メールにて連絡。 2/27 14:40～15:40 消防本部・予防課2名による立入調査。(聞き取り及び現場) 3/2～7 消防及び道・市に原因と対策を説明。3/8からNo.107の洗浄残液回収作業を実施。 3/12 洗浄残液回収作業終了。3/13からの切削開始を連絡 報告・公表:「通報連絡・公表の取扱い」に基づく報告として、3/12に報告書(<u>第1報</u>)、<u>4/10に報告書(最終報・第2報)</u>を北海道及び室蘭市に提出し、PCB処理情報センターに配備した。

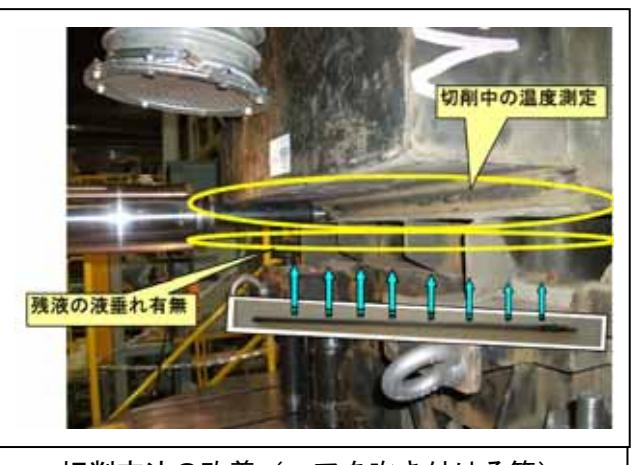
<p>切削中の温度測定 残液の液垂れ有無</p> <p>切削方法の改善 (エアを吹き付ける等)</p>
