平成 24 年 2 月に発生したトラブル事象について (2 / 2)

車載トランス粗解体中の小火の発生

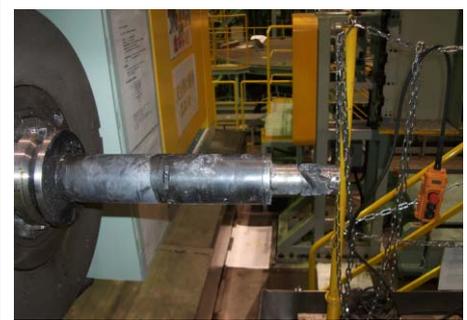
出火したNC機のエンドミル(切削刃)
