平成 24 年 5 月に発生したトラブル事象について (1 / 1)

件名

コンデンサ解体エリアにおける洗浄油の漏洩

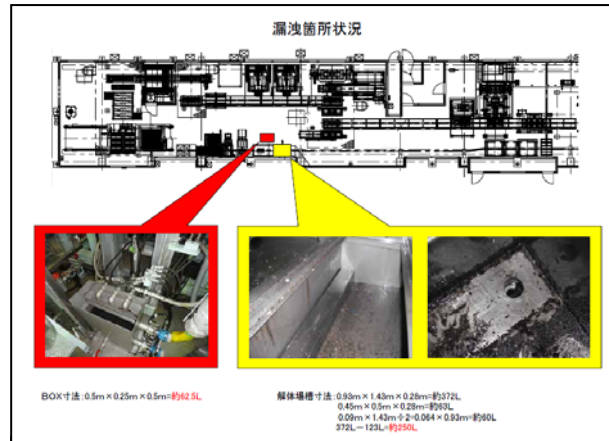
漏洩箇所状況

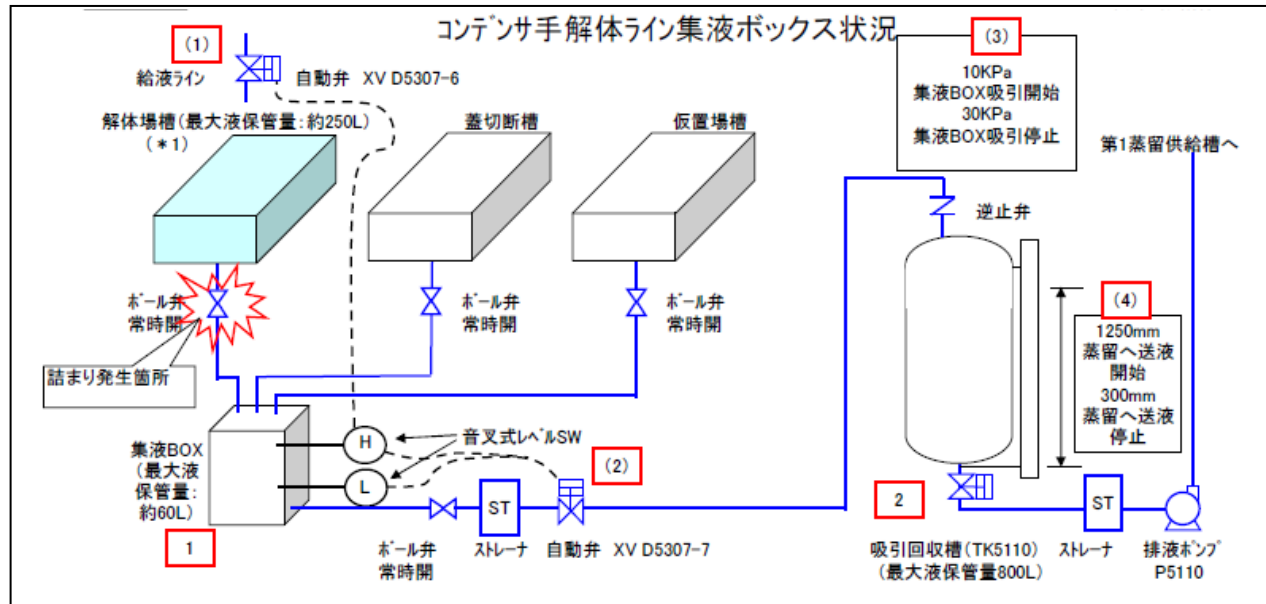
集液ボックス関係配管図

事象による影響	・ 漏洩発生から再発防止対策完了(5/4~8)まで、コンデンサ手解体作業を停止	
発生原因	<p>【推定原因】</p> <p>① 事後確認の結果、9:31~9:34の間、吸引回収槽レベルHにより第1蒸留塔供給槽へ自動で送液されていた。この際、排液自動弁が開となり、集液ボックスから吸引回収槽への送液が停止していた。これは、9:29に集液ボックスから吸引回収槽へ送液が開始され、35L送液された時点で吸引回収槽がレベルHとなったためであった。(吸引回収槽に余裕がなかった。)</p> <p>② 拭き取り作業時に集液ボックスを確認したところ、メッシュ上に紙と素子が発見された。メッシュは漏洩事象発生前に清掃したことから、漏洩前はなかったものである。このことから、解体場槽の排液手動弁に紙が入り、そのまわりを素子が埋めることで解体場槽の排液ラインが詰まっていたが、排液手動弁操作により解消されたものと推定する。</p>
