平成 24 年 6 月に発生したトラブル事象について (1 / 1)

計器用変成器の予備洗浄作業における洗浄油の漏洩

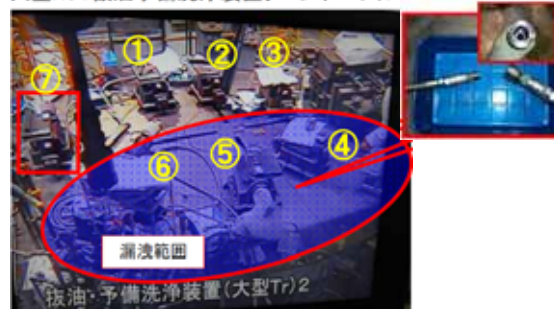
漏洩箇所状況(右は誤って外したカプラ)

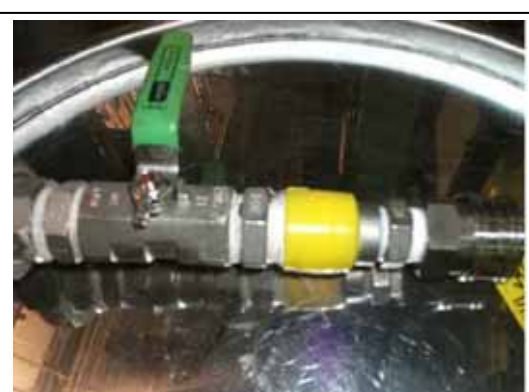
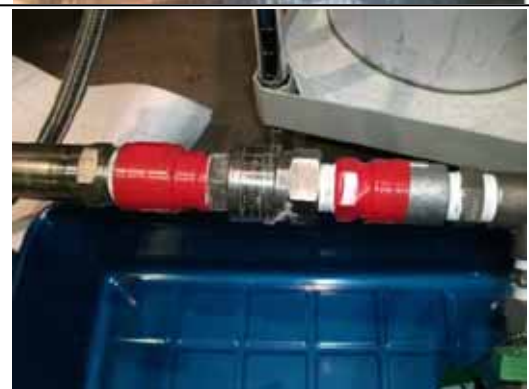
フレキシブルホースの識別
(上:回収用、下:給液用)

<p>11:30 洗浄液の拭き取り作業が完了した。 6/12 1 抜油予備洗浄装置での作業を再開した。</p>
事象による影響 (安全への配慮)	<ul style="list-style-type: none"> ・ 漏洩発生から再発防止対策完了(6/7~11)まで当該場所での作業を停止 ・ 万一漏洩停止が遅れた場合でも当該装置の下には集液パンがあり、更に集液パンの液レベルが高となった場合は自動的に吸引回収槽に漏洩液が送液されるシステムである。
発生原因	<p>補助作業員の誤操作が直接原因であるが、本作業は特殊品解体エリアでの抜油・予備洗浄作業の作業要領書を応用して行っていたため、1 抜油予備洗浄装置における特殊品の抜油・予備洗浄に対する専用の作業要領書が無く、フレキシブルホースの取り回しが複雑であった。</p> <p>また、作業開始時は回収用ホースとして予備品2本を用いる予定であったが、そのうち1本の予備ホースに折れ目があって使用できなかったことから、その代用として 台目に接続しているホースを用いることとした。その際、台目の処理状況について、給液が完了していることを確認することなく給液中のホースを外してしまった。</p>
再発防止対策	<p>1 抜油予備洗浄装置における計器用变成器の抜油・予備洗浄・液回収作業について、作業要領書を新規に制定し、関係者に教育を行った。</p> <p>処理の状況を確認できるように計器用变成器の上部に「抜油待ち(黄)」「洗浄待ち(青)」「給液完了 洗浄液浸漬中(赤)」「浸漬液回収完了(黄)」の状態表示札を掲示することとした。</p> <p>当該作業におけるフレキシブルホースについて、抜油用・給液用・回収用とわかるように識別することとした。</p> <p>作業中に作業方法を変更することがないように、作業前ミーティング時に確認する。(各機器にホースが届くかどうか等)</p> <ul style="list-style-type: none"> ・ これらの対策を6/11までに完了。翌日より 1 抜油予備洗浄装置での作業を再開した。
水平展開	<ul style="list-style-type: none"> ・ 特殊品解体エリアにおける同様の抜油・予備洗浄・液回収作業の作業要領書を改定し、上記再発防止対策をルール化することとした。

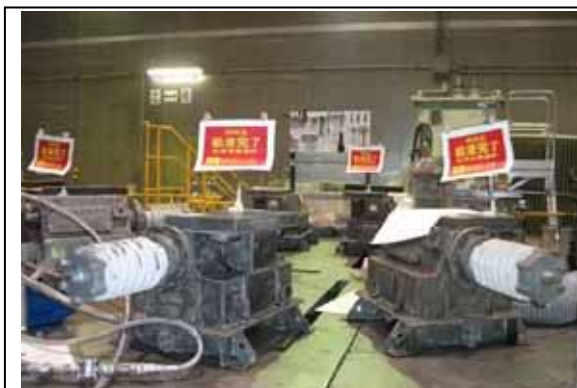
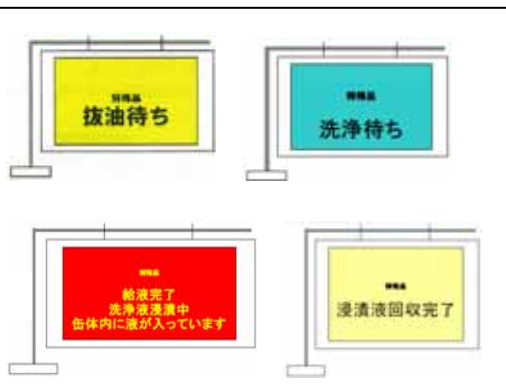
計器用変成器の状態表示(左:実際の表示状況、右:表示内容)
