平成 24 年 9 月に発生したトラブル事象について (1 / 1)

件名

減容圧縮機油圧ポンプ下オイルパンへの作動油の漏洩

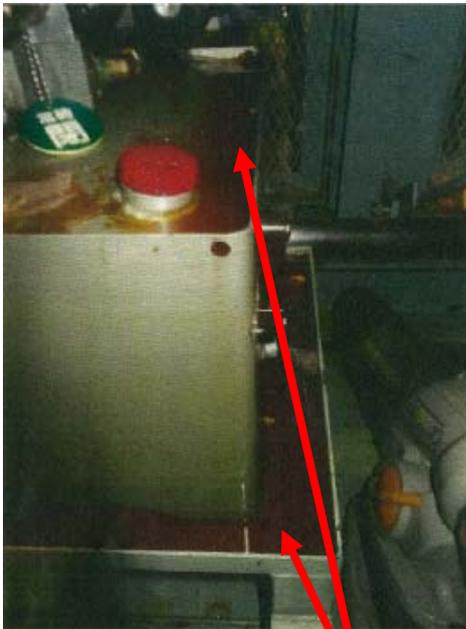
区分Ⅳ
件名	減容圧縮機油圧ポンプ下オイルパンへの作動油の漏洩	
発生日時	平成 24 年 9 月 4 日(火) 3 時 35 分頃	
発生場所	処理棟1階 攪拌洗浄エリア内減容圧縮機油圧ユニット用ポンプ(管理区域レベル3)	
環境への影響	なし	
PCB 汚染の可能性	漏洩発見から拭き取り作業完了まで作業員への接液はなく、人への影響はなかった。	
概要(時刻は頃) (応急措置等)	<p>【作業概要】</p> <p>1) 本トラブルが発生した減容圧縮機は、攪拌洗浄装置で洗浄された含浸性処理物を真空加熱カゴに投入する際、容積を圧縮し充填量上げる装置である。</p> <p>2) 減容圧縮機の作動は油圧にて行われ、油圧は油圧ユニットポンプにて作動油の供給で行われる。</p> <p>【時系列】</p> <p>8/31 22:40 攪拌洗浄エリア減容圧縮機・油圧ユニット点検→異常なし。 (エリア内に入室しての油圧ユニットの点検は4日に1回以上実施。)</p> <p>9/4 0:10 攪拌洗浄終了。</p> <p>1:10 減容圧縮機の運転停止。</p> <p>2:22 攪拌洗浄エリア点検・環境設定及び清掃のため、MEPS 運転員2名が入室。</p> <p>3:35 油圧ユニット付近に作動油の漏洩を発見。中央制御室へ連絡。</p> <p>3:45 確認の結果、油圧ユニットオイルパン上に作動油が5リットル程度漏洩しており、オイルタンクのレベルゲージはゼロまで低下していた。この時点で装置は停止しており、漏れは継続していなかった。</p> <p>4:05 漏洩液の回収作業完了(吸着マット7枚使用)。</p> <p>7:20 JESCO へ第一報連絡。</p> <p>8:10 JESCO/MEPS合同朝会にて報告。朝会后、対応会議を開催。</p> <p>9:30~午前中 現場にて漏洩箇所調査を実施。</p> <p>17:30 PCB 濃度分析結果:4.3mg/kg ⇒ 区分Ⅳ確定。</p>	
事象による影響 (安全への配慮)	<ul style="list-style-type: none"> ・ 本トラブルは、定期点検前の最後の攪拌洗浄作業で発生したため、運転への影響はなかった。 ・ 本トラブルは運転員の巡視で発見したが、作動油が大量に漏洩した場合は油圧低下の警報が中央制御室で発生するシステムである。

オイルパン内の作動油漏洩状況
(上部オイルパン、下部オイルパン
に漏洩。床上漏洩はなし)

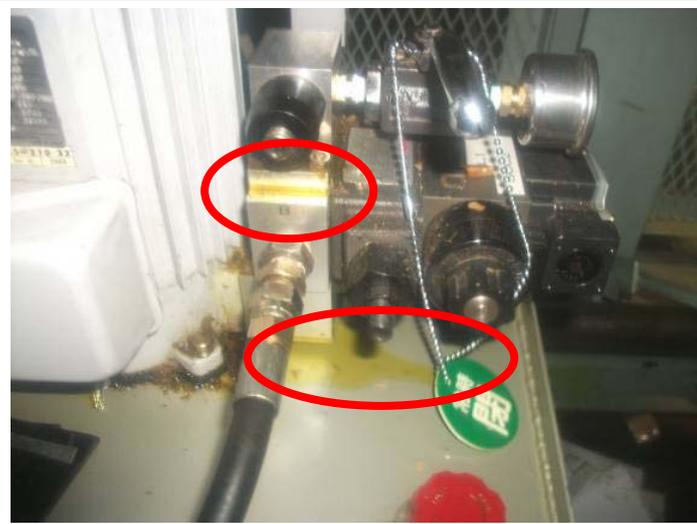
発生原因	<ul style="list-style-type: none"> ・ 9/4午前中に漏洩箇所の調査をJESCO、運転会社及びメーカー合同で実施したところ、 <ul style="list-style-type: none"> ①機器廻りの清掃後、外観の目視検査⇒異常箇所なし ②継ぎ手や接続部分の緩み⇒該当箇所なし ③油圧ポンプを駆動して運転時の漏洩箇所確認 <ul style="list-style-type: none"> ⇒本体リリース弁下側のユニット組み込み部付近からにじみ(約1cc/分)を確認。 ・ 油圧ポンプを分解点検したところ、内部のボルトに緩みが生じているのを確認した。 ・ 以上の調査結果から、油圧ポンプの経年の連続運転によりボルトに緩みが生じ、そこから作動油が滲み出ていたものと推定する。 	
再発防止対策	<ul style="list-style-type: none"> ① 9/25~26 に油圧ポンプを同型の新品と交換した。 ② これまで油圧ユニットの油圧ポンプの分解点検はしていなかったが、今後は3年毎に分解点検を実施することとした。 ・ 攪拌洗浄設備については、定期点検が終了した 10/1 より運転を再開した。 	
水平展開	<ul style="list-style-type: none"> ・ 他エリアの油圧ユニットについて9月中に全て点検し、漏洩のないことを確認した。 	
連絡・公表の状況	<ul style="list-style-type: none"> ・ 事象区分の判断: 区分Ⅳの2「0.5mg/kg を超える PCB を含む油のオイルパン内の漏洩」に該当。 ・ 対外対応: 9/4 9:00~9:15 胆振・環境生活課、市・環境課、道庁・循環型社会推進課、消防本部・予防課に電話第一報を連絡した。 13:35 胆振、市、道庁、消防本部へ電子メールにて状況を報告した。 10/5 17:00~17:30 胆振、市、道庁に攪拌洗浄設備の運転再開を電話連絡した。 10/9 15:00~15:45 胆振・環境生活課及び市・環境課による環境保全協定に基づく立入検査を受けた。 ・ 報告・公表:「通報連絡・公表の取扱い」に基づく報告として、10/10 に報告書を北海道及び室蘭市に提出し、PCB処理情報センターに配備した。

油圧ポンプ起動しての漏洩箇所確認
(ポンプ内部にある接続部から漏洩し、
すき間を伝わってしみ出てきている。)
