平成 25 年 10 月に発生したトラブル事象について (1 / 1)

件名	スラグ受容器外(スラグ受容器パン)への出滓
発生日時	平成 25 年 10 月 30 日(水) 13 時 6 分頃
発生場所	増設施設処理棟1階 プラズマ分解炉室 1系プラズマ溶融炉 (管理区域レベル2)
環境への影響	なし
PCB 汚染の可能性	なし
概要(時刻は頃) (応急措置等)	<p><b>【事象概要】</b></p> <p>プラズマ溶融分解炉からスラグ受容器(以下「受容器」という。)へスラグを出滓する際に、受容器はスラグ受容器パン(以下「パン」という。)に2缶セットされるが、1缶目のセットがされていなかった。</p> <p>中央制御室の溶融分解班員は、1缶目の受容器が無いことに気付かずに出滓操作をしたため、パン内にスラグが落下した。スラグは、パン内に留まっていた。</p>

スラグ受容器外(スラグ受容器パン)への出滓

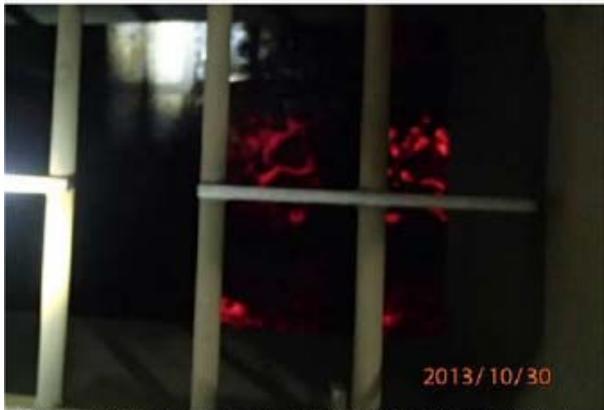
①スラグ受容器パン内にスラグ受容器が無い状態で出滓した直後の状態(10/30 13:15頃)

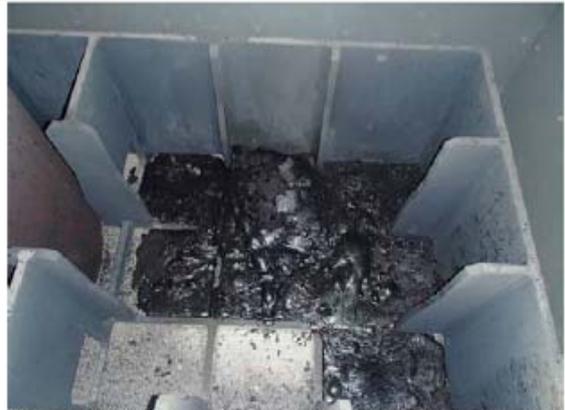
②スラグ受容器パンをスラグ冷却室まで移動した後の状態(10/30 15:50頃)

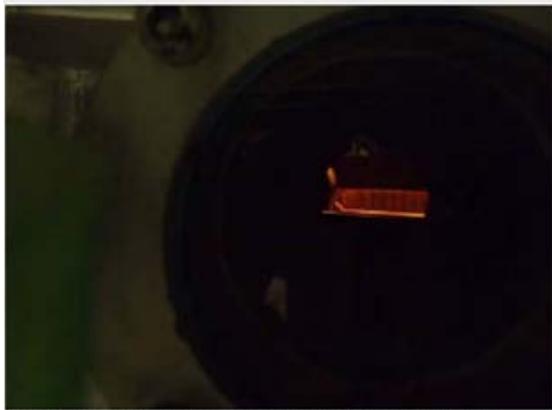
③通常操業時(2系)覗き窓より内部を見た状態

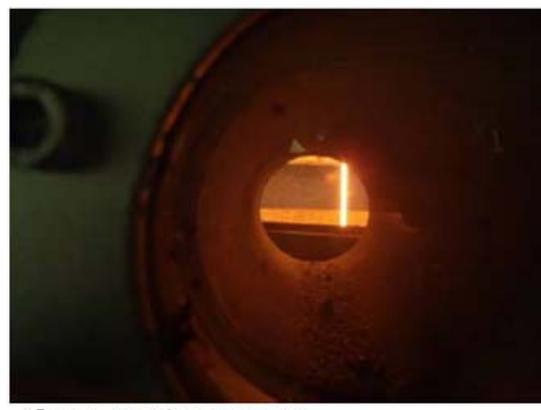
④同左、スラグ出滓中の状態

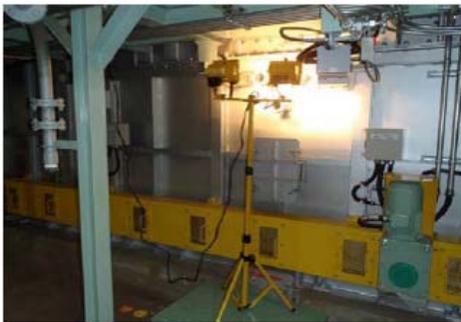
⑤覗き窓に投光器を設置した状態(10/31 2系)

<p>③ 中央制御室の運転員は出滓口を映すモニタで出滓状況を常時監視しているが、出滓開始前は画面が暗く良く見えていなかった。出滓開始後、パン内に落ちたスラグにより出滓チャンバ内が明るくなり、初めて受容器がないことに気付いた。</p> <ul style="list-style-type: none"> <li>・ 以上をまとめると、3点に集約される。</li> <li>(1) 受容器のセット作業が1人作業であったため、確実なチェックができなかった。</li> <li>(2) 確認する場所が暗かったため、受容器がないことに気付かなかった。</li> <li>(3) 受容器が出滓口に配置されていることをチェックするルールがなかった。</li> </ul>
再発防止対策	<ul style="list-style-type: none"> <li>・ 上記原因のうち、確認する場所が暗かったことについてはハード面での対策、受容器のセット作業やチェック体制についてはソフト面での対策を講じた。</li> <li>(1) ハード面：受容器が出滓時の位置に配置されていることの確認用として、10月31日に出滓確認用ののぞき窓4箇所のうち2箇所に投光機を設置した。</li> <li>(2) ソフト面：「スラグ受容器パンセット作業要領書」を以下のとおり改定し、作業員及び運転員に対して10月31日の2直(16時～24時)から教育を開始した。 <ul style="list-style-type: none"> <li>a. スラグ冷却室において受容器をパン内にセットするときは、必ず2人作業で実施すること。</li> <li>b. 出滓口に受容器を配置する前に点検口から確認を行い、必ず2人作業で実施すること。</li> <li>c. 出滓口に受容器を配置した後は、必ず出滓確認用のぞき窓から確認すること。</li> </ul> </li> <li>・ 上記a～cの作業後、現場作業員は結果を中央制御室に報告することとし、中央制御室運転員は報告内容をチェックシートに記載することとした。</li> <li>・ また、出滓操作に先立ち、チェックシートの全ての項目がチェック済みであることと、中央制御室のモニタにて受容器が出滓口に配置されていることを、中央制御室の班長又は班長の代行者が確認し、確認後に出滓操作に入ることとした。</li> </ul>

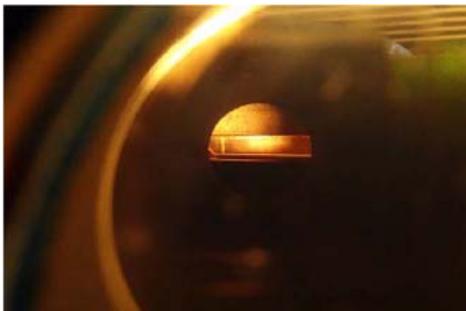
⑥同左、投光器を設置した状態で覗き窓から見た状態
