平成 26 年 2 月に発生したトラブル事象について (1 / 1)

真空超音波洗浄エリアにおける洗浄液の漏洩

真空超音波洗浄エリアにおける洗浄液の漏洩 (漏洩に至る時系列)

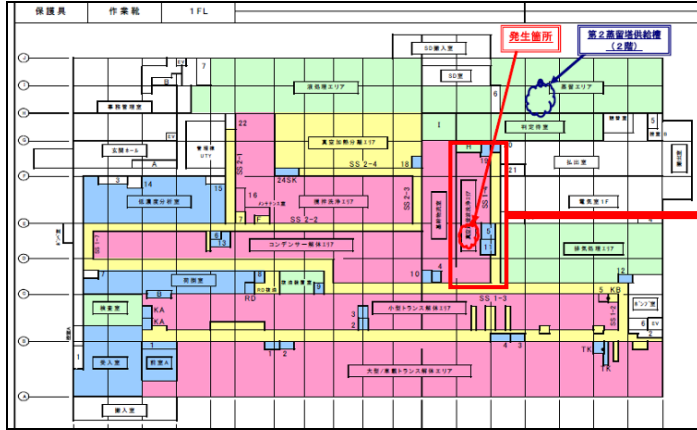
当初施設1階 管理区域図

漏洩範囲 (6m x 2m)

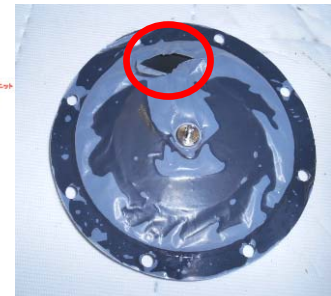
破損したダイヤフラム

再発防止対策	<p>1. ソフト対策 真空超音波エリアは管理区域レベル3のため、容易に作業員の立ち入りができないことから、ポンプを長期間停止する際、逆止弁を頼って手動弁を閉止することはしていなかった。今回、逆止弁が機能しない事象が発生したことから、ポンプの長期間停止の際は逆止弁に頼らず手動弁で閉止する要領書を新規に作成し、関係者に教育した。</p> <p>2. ハード対策 内部点検した結果、逆止弁の作動部の性能に問題がなかったことから、再度取り付けて使用することとした。但し、今後不具合が発生した時に備えて、予備の逆止弁を用意することとした。 なお、漏洩したユニット弁のダイヤフラムを対油性を有する材質に変更することを検討したが、耐油性を有するダイヤフラムは油接触時の膨潤を防止するためテフロンなどの硬い材質となり、ガスの閉止には不向きであることから採用できない。</p> <p>・ 上記対策を実施したことと、ダイヤフラムが破損したユニット弁を同形式の健全品と交換したことを道・市及び消防本部に説明し、ご了解を得て、3/4より真空超音波洗浄装置の運転を開始した。</p>
水平展開	<p>・ 事業所内で長期間停止するポンプは、入口弁を締め切って逆流を防止することとした。</p>
連絡・公表の状況	<p>・ 事象区分の判断: 漏洩範囲がオイルパンのない場所で6m×2mに広がっていたが、PCBや危険物による人や環境への影響は無かった。また、定期点検中の設備停止時に発生した事象であり、実質的な設備停止期間は1日未満であった。 以上より、区分Ⅳの1①「(1週間以上の)設備の停止を伴わずに修復できたPCB等法令で定める有害な物質の施設内での漏洩」に該当する。</p> <p>・ 対外対応: 2/25 11:00~11:26 胆振・環境生活課、市・環境課、道庁・循環型社会推進課、消防本部・予防課に電話第一報を連絡した。 19:00 上記各所に詳細状況をメールにて報告した。 2/26 14:30~16:10 胆振・環境生活課及び市・環境課による環境保全協定に基づく立入検査(机上・現場)を受けた。 3/4 10:35 道・市及び消防本部に対し、原因と対策をメールにて報告し、11:10に真空超音波洗浄設備の運転実施のご了解を頂き、18:10に運転を開始した。</p> <p>・ 報告・公表:「通報連絡・公表の取扱い」に基づく報告として、3/10に報告書を北海道及び室蘭市に提出し、PCB処理情報センターに配備した。</p>
