平成 26 年 3 月に発生したトラブル事象について (1 / 1)

件名	複式ストレーナ蓋部からの洗浄液の漏洩
発生日時	平成 26 年 3 月 14 日(金) 14 時 10 分頃
発生場所	当初施設処理棟1階 真空超音波洗浄エリア No.1 洗浄ドレンポット ドレン用複式ストレーナA (管理区域レベル3)
環境への影響	なし
PCB 汚染の可能性	漏洩発見から拭き取り作業完了まで作業員への接液はなく、人への影響はなかった。
概要(時刻は頃) (応急措置等)	<p>【設備概要】</p> <p>1) 真空超音波洗浄設備は、トランスやコンデンサの缶体やガイシなどをカゴに収納し、これら非含浸性部材の表面に付着した PCB を洗浄する設備で、7つの槽(第1～第5 洗浄槽と判定洗浄槽及び減圧乾燥槽)を A/B2 系列で有している。</p> <p>2) No.1 洗浄ドレンポット(以下「ドレンポット」という。)は、A/B 系列共通の設備で、容量が200リットルのドラム型容器であり、第1～第3 洗浄槽の真空超音波による本洗浄の前後に実施するシャワー洗浄における洗浄済液を回収するために設置されている。ドレンポット内に溜まった洗浄済液は、ポット型の複式ストレーナ*で夾雑物を捕集した後、第2蒸留塔に送って再度利用する。</p> <p>*複式ストレーナ:ポットAとポットBが付いているストレーナで、レバーを切り替えて使用する。</p> <p>3) 第2蒸留塔は、真空超音波洗浄装置で使用された洗浄済液中のPCBを除去して、洗浄液を再度利用できるようにするための蒸留装置である。</p> <p>4) 今回の事象は、ドレン用複式ストレーナA(以下「ST-A」という。)蓋部からの洗浄液の漏洩であった。</p> <p>【時系列】(時刻はおおよそ)</p> <p>3/13 16:40 ST-A内の清掃作業のため、蓋を外して夾雑物を取り除き、蓋を閉めた。</p> <p>3/14 前日からの巡視(2直・3直・1直に作業スペースからの目視による)ではエリア内の漏洩は確認できなかった。</p> <p>14:10 真空超音波洗浄エリアの月例の作業環境測定(自主分)作業のため、エリア内に入った協力会社作業員が第1 洗浄槽B下部の床面が濡れているのを発見した。作業員は直ちに作業環境測定作業の担当課長に連絡し、担当課長は MEPS 液処理作業長と JESCO 当初施設担当副所長に漏洩発生を報告した。</p> <p>14:21 液処理作業長は、真空超音波洗浄装置の運転停止を運転員に指示した。</p> <p>14:27 液処理作業長以下2名が原因究明のため真空超音波洗浄エリアに入り、ST-A から洗浄液が漏洩していることを確認し、その後、液の拭き取り作業を開始した。(作業長は危険物甲種、作業員は乙4類所有者)

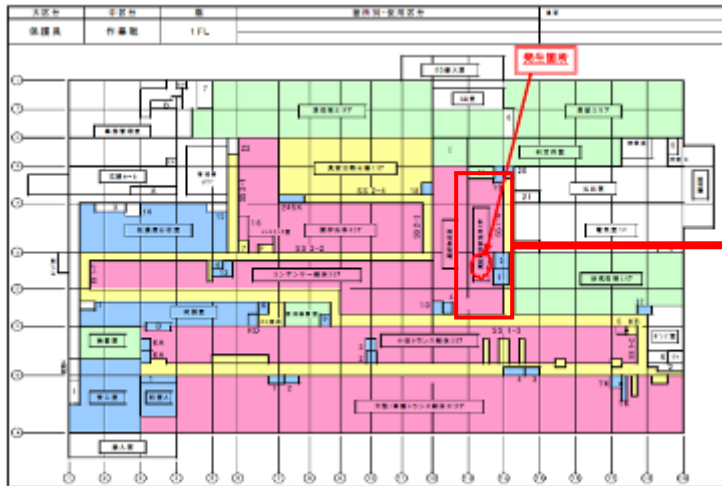
当初施設1階 管理区域図

漏洩範囲
(1.75m²)

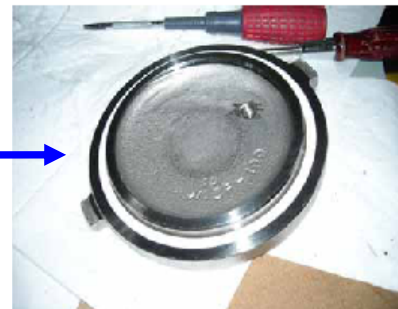
<p>事象による影響 (安全への配慮)</p>	<ul style="list-style-type: none"> ・ 応急措置として、事象確認後すぐに運転停止を指示し、漏洩の拡大を防止した。 ・ 短時間で対策を講じて、速やかに復旧したため、操業への影響は無かった。
<p>発生原因</p>	<p>(1) 漏洩後、ST-Aの蓋を開けて接合面を確認したが、異物の付着やパッキンの劣化はなかった。</p> <p>(2) 前日の夕方にST-Aの清掃作業を実施していた。</p> <p>(3) ある程度のすき間があった場合、漏洩量はもっと多かったと考えられる。</p> <p>以上より、ST-Aの清掃作業後の蓋閉めにおいてST-Aの蓋カバー押さえボルトの締め付けが弱く、カバーと本体の接合が不十分であったため、通液時に接合部分から洗浄液が滲み出し、床面に落下したものと推定する。</p>
<p>再発防止対策</p>	<p>① カバー押さえボルトの締め付けの際にトルクレンチを使用し、作業者によらず常に一定の力で締め付けるようにする。</p> <p>② 上記内容の作業要領書を新規制定し、作業員への教育を実施する。</p> <ul style="list-style-type: none"> ・ 上記対策を道・市及び消防本部に説明し、対策の実施を前提に再開の了解を得て、対策実施後の18:20より真空超音波洗浄装置の運転を再開した。

ST-A 蓋裏面⇒異常なし

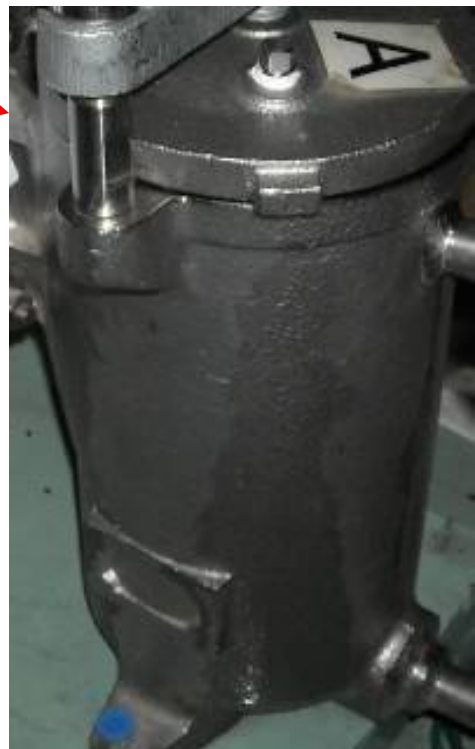
<p>洗浄液の厚みを1mmとすると、漏洩量は約1.75リットルとなる。漏洩発見から拭き取り作業完了まで作業員への接液はなく、漏洩開始から収束まで(13日16時～14日15時)の当該エリアを含むオンラインモニタリング測定結果(第2系統排気)は、通常と変わらない値(最大値:14日4時:0.34μg/m³、最小値:14日11時:0.16μg/m³。通常値:0.10～0.65μg/m³)であり、人への影響はなかった。</p> <p>PCB濃度は27.1mg/kgで、2/25に発生した第1洗浄ドレンポット室素ガスシール弁からの漏洩液の3.8mg/kgに比べて高かった。2/25事象は第3洗浄槽からの洗浄済ドレンが主であったが、本事象は第1～3洗浄槽からの洗浄済ドレンが主であるためと推定する。</p>

ST-A 蓋部からの漏洩状況
