平成 26 年 4 月に発生したトラブル事象について (1 / 1)

非常用発電機燃料小出槽供給配管からの重油の漏洩 (第2報)

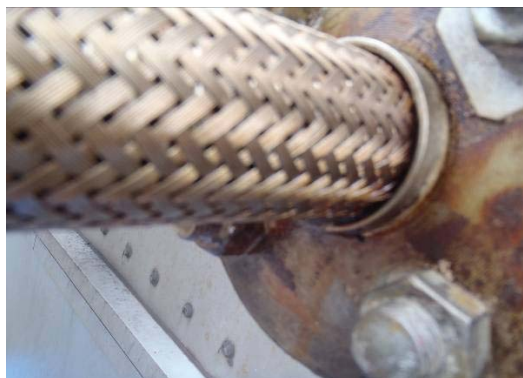
区分Ⅲ
件名	非常用発電機燃料小出槽供給配管からの重油の漏洩(第2報)	
発生日時	平成 26 年 4 月 15 日(火) 10 時 00 分頃	
発生場所	増設施設処理棟3階 北側壁面貫通部外側 非常用発電機燃料小出槽供給配管 フレキシブルホース(管理区域外)	
環境への影響	なし	
PCB 汚染の可能性	PCB 非含有液の漏洩である。	
概要(時刻は頃) (応急措置等)	<p>【設備概要】</p> <p>1) 増設施設の非常用発電機は非常用発電機設備室内にある燃料小出槽から重油の供給を受けて運転される。燃料小出槽までの系統は、[屋外]重油タンク→<温水ボイラ用サービスタンク、プラズマ炉バーナ用重油タンクの分岐>→フレキシブルホース①→(東側貫通部)→[処理棟内]→(北側貫通部)→[屋外]フレキシブルホース②→[受水排水処理室]→[非常用発電機設備室]燃料小出槽 となっている。</p> <p>2) 今回の事象は、フレキシブルホース②(32A=基準外径約3.5cm)の建屋側付け根から重油がにじみ出て、地面(アスファルト・砂利)に飛散したものであった。</p> <p>【時系列】(時刻はおおよそ)</p> <p>4/15 10:00 JV の補修作業員が、増設施設北側の壁が油らしきもので黄色に変色しているのを発見し、JESCO に連絡した。連絡を受けた担当者が現場に急行したところ、壁とアスファルト舗装の地面が油で滲んでおり、更にしみ箇所の上にある重油タンクから燃料小出槽へ繋がる燃料供給配管のフレキシブルホースが変色していることを目視で確認した。</p> <p>10:20 関係者が現場にて打合せの結果、応急措置として、地面をブルーシートで養生すること、フレキシブルホースからの漏洩防止を実施することとした。</p> <p>10:40 地面の養生を実施した。</p> <p>11:00 高所作業車が現場に到着し、フレキシブルホースの状況を調査したところ、フレキシブルホースの建屋側の付け根から5分間に1滴程度重油が滴下しているのを確認した。その後、フレキシブルホースの漏洩防止措置*を講じた。 (* :①吸収マットを3重に巻く。②ビニールシートを2重に巻く。③小型オイルパンを固定する。④ビニールシートを2重に巻き、固定する。)</p> <p>4/16～21 高所作業車を用いて、1日1回フレキシブルホース下に設置した小型オイルパンの重油の溜まりや吸収マットの変化がないことを確認した。</p> <p>4/22</p> <p>9:50 フレキシブルホースに繋がる重油供給系統の弁を閉止した。</p> <p>10:00～12:30 フレキシブルホースの交換作業を実施した。</p> <p>13:25～14:25 交換後の確認として気密試験(0.7MPaで60分間)を実施し、漏洩がないことを確認した。試験の最後に石鹼水を塗布し、発泡がないことを確認した。</p> <p>18:30 健全性が確認されたことから、2系プラズマ炉の昇温を開始した。</p> <p>【漏洩状況】</p> <p>漏洩箇所は、アスファルト舗装と敷石上で液だまりはなかった。</p> <p>漏洩範囲は、0.7m×9.0m=6.3m²であった。油膜の厚みを0.5mmとすると、漏洩量は約3.15リットルとなる。</p> <p>漏洩発見から拭き取り作業完了まで作業員への接液はなく、人への影響はなかった。</p> <p>なお、漏洩液はA重油であり、PCBは含まれていない。</p>

フレキシブルホース (漏洩箇所)

事象による影響 (安全への配慮)	<ul style="list-style-type: none"> ・ 応急措置として、地面の養生とフレキシブルホースの漏洩防止措置を講じた。漏洩箇所を含む配管が非常用発電機の燃料供給系統のため、ラインの停止はフレキシブルホースの交換工事直前に実施した。 ・ 非常用系統のため、重油の供給停止措置は取らず、部品交換まで漏洩箇所を養生し、定期的に漏洩量が増えていないことを確認することにより拡大防止を図った。 	
発生原因	<p>昨年1月に増設施設の全ての重油配管の気密試験を実施しており、この時点での健全性は確認されていた。</p> <p>4/22の取替工事により取り外したフレキシブルホースをメーカーに持ち帰り、外観検査・漏洩検査等の概略調査と、電子顕微鏡等による詳細調査を行い、原因究明を実施した。 その結果、以下の事実が判明した。</p>

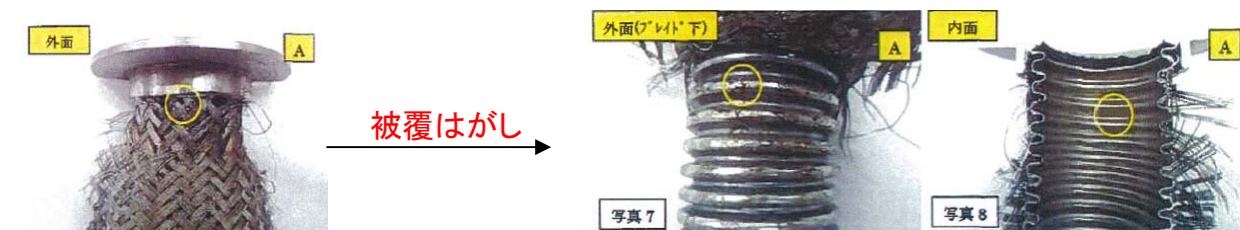
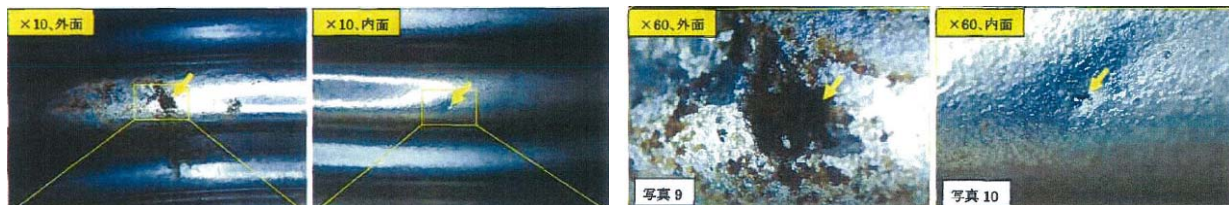
発生原因(続き)	<p>○ 概略調査結果</p> <ul style="list-style-type: none"> フレキシブルホースの漏洩検査を実施し、検査で判明した漏洩箇所を上にして蛇腹部を上下に切断し、被覆を剥がして拡大写真により外面と内面を確認した。 確認の結果、フランジ部からわずかに外側の波型山頂部に直径約0.1mmの貫通孔が1箇所確認された。 チューブ(蛇腹部)の外面に茶褐色の付着物及び浸食部(赤錆)が認められた。これより、貫通孔は、ホース外表面から生じた腐食によるものと推察された。 一方、配管内面に付着物や浸食部等の異常はなかった。 <p>○ 詳細調査結果</p> <ul style="list-style-type: none"> 外面付着物のEDX(X線分光分析法)による分析の結果、1.0wt%以上の高濃度の塩素が検出された。また、ナトリウムも併せて検出された。 電子顕微鏡によるマイクロ組織観察の結果、破面にストライエーション(繰り返し応力が作用したことを示す条痕)が観測されていないため、応力腐食疲労ではなく、単なる孔食によるものであることを示した。このフレキシブルホースが設置されていた場所は、海からの風の通り道になっており、塩害が発生しやすい条件にあった。 <p>以上より、本事象の原因は、海からの風で運ばれた塩分がフレキシブルホースの表面に付着し、孔食が発生したことによってピンホールが生成し、重油が滲み出したものと推定する。</p> <p>なお、当該箇所にフレキシブルホースを用いた理由は、当初施設設計時に消防当局との打合せにて、「屋外タンクから処理棟に渡る配管については、フレキシブルホースを使用する等で地震に備えたサポートをすること。」との指導を受けたためであった。</p>
再発防止対策	<p>原因が孔食によるものであるため、フレキシブルホースの表面を塩害から保護することが対策となる。本対策は6/10までに実施する予定。</p> <ol style="list-style-type: none"> フレキシブルホース全体を覆う、二分割式の鋼製(耐食鋼板)カバーを設置する。配管との接触部分は柔軟性を有するコーキングを実施する。(設置にあたっては、消防法に基づく危険物配管の軽微変更届を要する。) 1日1回、鋼製カバーの目視点検を行う。(フレキシブルホースの点検は現在実施中) 年1回の定期点検で、鋼製カバーを取り外して、内部状況(フレキシブルホースの異常の有無、塩分の付着等)を確認する。 <p>また、できるだけ早期に、増設施設の他の屋外重油配管のフレキシブルホース(7箇所)についても鋼製カバーを取り付ける。</p> <p>更に、本年9月の定期点検において、これらのフレキシブルホース(計8箇所)を新品に交換する。</p>

概略調査によるフレキシブルホース外面及び内面の写真（黄色部が貫通孔）

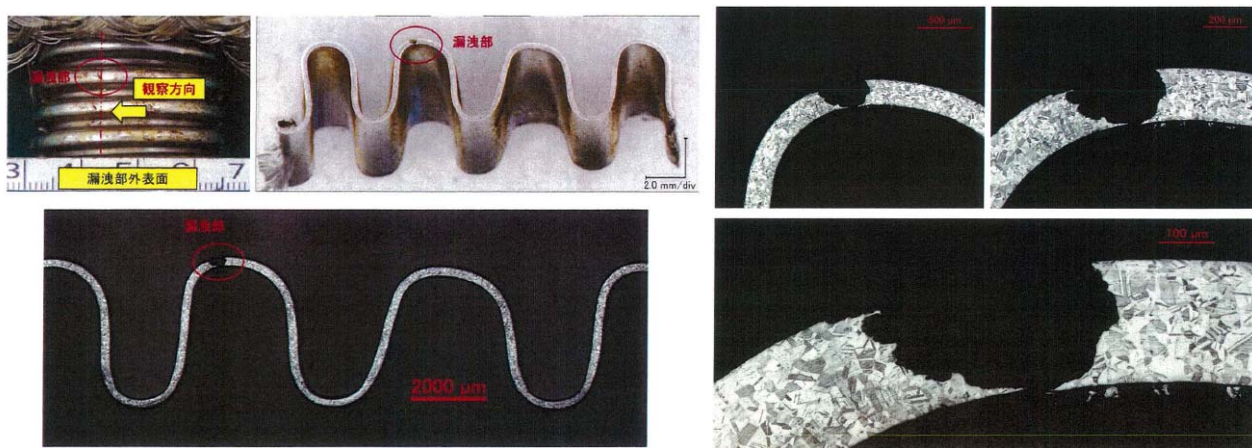
詳細調査による貫通孔まわりの写真
