平成 26 年 4 月に発生したトラブル事象について（1／1）

件名	非常用発電機燃料小出槽供給配管からの重油の漏洩(第3報・最終報)
発生日時	平成 26 年 4 月 15 日(火) 10 時 00 分頃
発生場所	増設施設処理棟3階 北側壁面貫通部外側 非常用発電機燃料小出槽供給配管 フレキシブルホース(管理区域外)
環境への影響	なし
PCB 汚染の可能性	PCB 非含有液の漏洩である。
概要(時刻は頃) (応急措置等)	<p>【設備概要】</p> <p>1) 増設施設の非常用発電機は非常用発電機設備室内にある燃料小出槽から重油の供給を受けて運転される。燃料小出槽までの系統は、[屋外]重油タンク→<温水ボイラ用サービスタンク、プラズマ炉バーナ用重油タンクの分岐>→フレキシブルホース①→(東側貫通部)→[処理棟内]→(北側貫通部)→[屋外]フレキシブルホース②→[受水排水処理室]→[非常用発電機設備室]燃料小出槽 となっている。</p> <p>2) 今回の事象は、フレキシブルホース②(32A=基準外径約3. 5cm)の建屋側付け根から重油がにじみ出て、地面(アスファルト・砂利)に飛散したものであった。</p> <p>【時系列】(時刻はおおよそ)</p> <p>4/15 10:00 JV の補修作業員が、増設施設北側の壁が油らしきもので黄色に変色しているのを見出し、JESCO に連絡した。連絡受けた担当者が現場に急行したところ、壁とアスファルト舗装の地面が油で滲んでおり、更に滲み箇所の6. 5m上空にある重油タンクから燃料小出槽へ繋がる燃料供給配管のフレキシブルホースが変色していることを目視で確認した。</p> <p>10:20 関係者が現場にて打合せた結果、応急措置として、地面をブルーシートで養生することと、フレキシブルホースからの漏洩防止を実施することとした。</p> <p>10:40 地面の養生を実施した。</p> <p>11:00 高所作業車が現場に到着し、フレキシブルホースの状況を調査したところ、フレキシブルホースの建屋側の付け根から5分間に1滴程度重油が滴下しているのを確認した。その後、フレキシブルホースの漏洩防止措置*を講じた。 (* : ①吸収マットを3重に巻く。②ビニールシートを2重に巻く。③小型オイルパンを固定する。④ビニールシートを2重に巻き、固定する。)</p> <p>4/16~21 高所作業車を用いて、1日1回フレキシブルホース下に設置した小型オイルパンの重油の溜まりや吸収マットの変化がないことを確認した。</p> <p>4/22</p> <ul style="list-style-type: none"> 9:50 フレキシブルホースに繋がる重油供給系統の弁を閉止した。 10:00~12:30 フレキシブルホースの交換作業を実

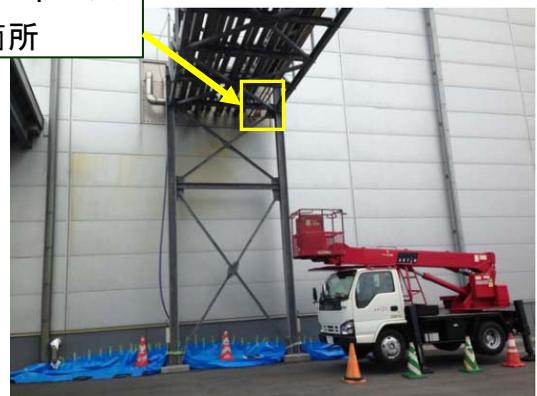
貫通部、高所作業車、養生状況

事象による影響 (安全への配慮)	<ul style="list-style-type: none"> ・ 応急措置として、地面の養生とフレキシブルホースの漏洩防止措置を講じた。漏洩箇所を含む配管が非常用発電機の燃料供給系統のため、ラインの停止はフレキシブルホースの交換工事直前に実施した。 ・ 非常用系統のため、重油の供給停止措置は取らず、部品交換まで漏洩箇所を養生し、定期的に漏洩量が増えていないことを確認することにより拡大防止を図った。
発生原因	昨年1月に増設施設の全ての重油配管の気密試験を実施しており、この時点での健全性は確認されていた。 4/22の取替工事により取り外したフレキシブルホースをメーカーに持ち帰り、外観検査・漏洩検査等の概略調査と、電子顕微鏡等による詳細調査を行い、原因究明を実施した。 その結果、以下の事実が判明した。

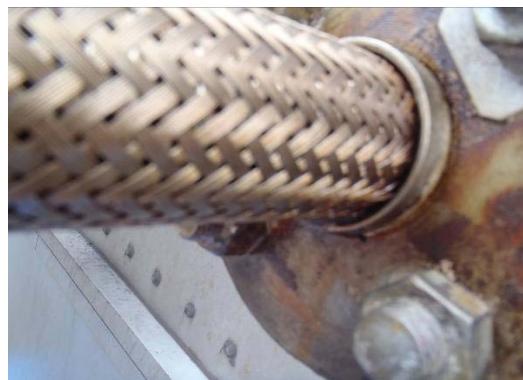
発生原因(続き)	<p>○ 概略調査結果</p> <ul style="list-style-type: none"> フレキシブルホースの漏洩検査を実施し、検査で判明した漏洩箇所を上にして蛇腹部を上下に切断し、被覆を剥がして拡大写真により外面と内面を確認した。 確認の結果、フランジ部からわずかに外側の波型山頂部に直径約0.1mmの貫通孔が1箇所確認された。 チューブ(蛇腹部)の外面に茶褐色の付着物及び浸食部(赤錆)が認められた。これより、貫通孔は、ホース外表面から生じた腐食によるものと推察された。 一方、配管内面に付着物や浸食部等の異常はなかった。 <p>○ 詳細調査結果</p> <ul style="list-style-type: none"> 外面付着物のEDX(X線分光分析法)による分析の結果、1.0wt%以上の高濃度の塩素が検出された。また、ナトリウムも併せて検出された。 電子顕微鏡によるミクロ組織観察の結果、破面にストライエーション(繰り返し応力が作用したことを示す条痕)が観測されていないため、応力腐食疲労ではなく、単なる孔食によるものであることを示した。このフレキシブルホースが設置されていた場所は、海からの風の通り道になっており、塩害が発生しやすい条件にあった。 <p>以上より、本事象の原因は、海からの風で運ばれた塩分がフレキシブルホースの表面に付着し、孔食が発生したことによってピンホールが生成し、重油が滲み出したものと推定する。</p> <p>なお、当該箇所にフレキシブルホースを用いた理由は、当初施設設計時に消防当局との打合せにて、「屋外タンクから処理棟に渡る配管については、フレキシブルホースを使用する等で地震に備えたサポートをすること。」との指導を受けたためであった。</p>
再発防止対策	<p>原因が孔食によるものであるため、フレキシブルホースの表面を塩害から保護することが対策となる。</p> <ol style="list-style-type: none"> ① フレキシブルホース全体を覆う、二分割式の鋼製(耐食鋼板)カバーを <u>6/10に設置した</u>。配管との接触部分は柔軟性を有するコーティングを実施した。(設置に先立ち、<u>6/4に消防法に基づく危険物配管の軽微変更届を提出した</u>。) ② 1日1回、鋼製カバーの目視点検を行う。(フレキシブルホースの点検は現在実施中) ③ 年1回の定期点検で、鋼製カバーを取り外して、内部状況(フレキシブルホースの異常の有無、塩分の付着等)を確認する。 <p>また、<u>6/16に増設施設の他の屋外重油配管のフレキシブルホース(7箇所)</u>についても鋼製カバーを取り付ける。</p> <p>更に、本年9月の定期点検において、これらのフレキシブルホース(計8箇所)を新品に交換する。</p>

フレキシブルホース（漏洩箇所）

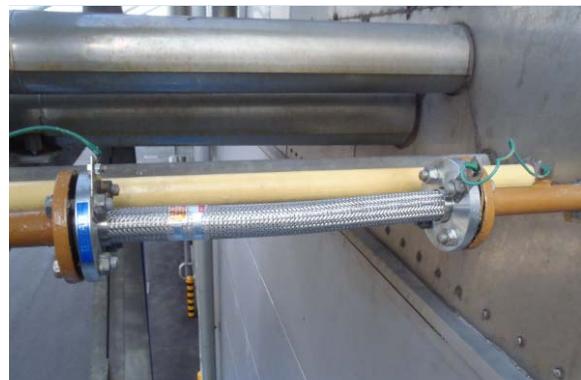
フレキシブルホース（交換後）

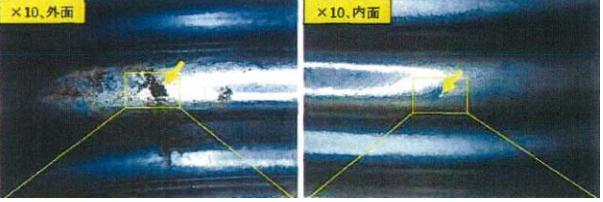
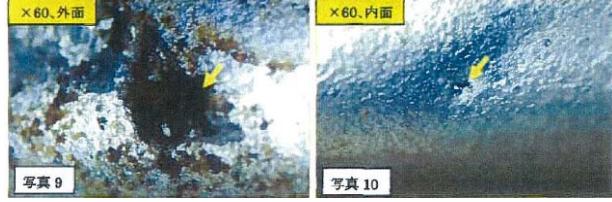
<p>×60. 外面 ×60. 内面</p>		
概略調査によるフレキシブルホース外面及び内面の写真（黄色部が貫通孔）

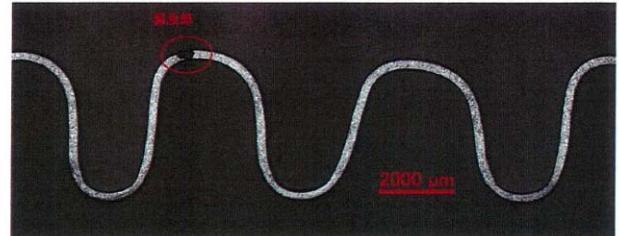
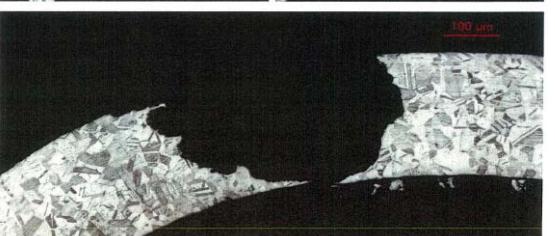
<p>700 μm</p>		
詳細調査による貫通孔まわりの写真

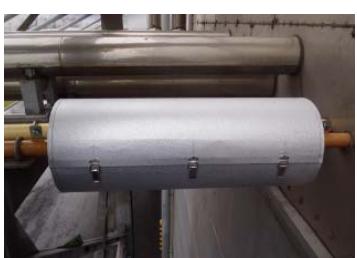
増設施設 鋼製カバー設置状況			
当初施設 鋼製カバー設置予定箇所（例）

水平展開	<ul style="list-style-type: none"> 当初施設の外部点検要領中に「現場巡回外壁フレキシブルホース点検表」を追加し、1日1回漏洩の有無を目視により点検することとした。 本年9月の定期点検において、当初施設の建屋貫通部の危険物配管のフレキシブルホース(9箇所)についても鋼製カバーを取り付けるとともに、フレキシブルホースを新品に交換する。
連絡・公表の状況	<p>【事象区分の判断】</p> <p>本件は施設外での重油の滲み事象であったが、事故や緊急異常事態に発展するおそれはなかった。このような事象は通報連絡・公表基準の別表に記載はないことから、事象区分については行政当局のご判断を仰ぐこととした。</p> <p>その結果、本件は、区分IやIIに相当する事象ではないこと、漏洩液にPCBが含まれていないこと、一般的な「用役」には燃料も含まれること、などから、区分IIIの1②「PCB等法令で定める有害な物質に該当しない用役の施設外への流出」に相当するとのご判断により、区分IIIで確定した。</p> <p>【対外対応】</p> <p>4/15 11:50～12:06 消防本部・予防課、胆振・環境生活課、道・循環型社会推進課、室蘭市・環境課に電話第一報連絡。</p> <p>14:20～45 室蘭市消防本部予防課長及び危険物係長による立入調査。</p> <p>18:50 室蘭市環境課長より、道と相談の結果、事象区分をIIIとした旨電話連絡あり。</p> <p>4/18 14:00～15:15 胆振・環境生活課2名、室蘭市・環境課2名による環境保全協定に基づく立入検査を受検。</p> <p>5/23・26 原因、対策及び水平展開について、消防本部、胆振、室蘭市に説明。</p> <p><u>5/28 第32回監視円卓会議にて、事象概要を説明。</u></p> <p>【報告・公表】「通報連絡・公表の取扱い」に基づく報告として、5/12、5/27 及び <u>6/10</u>に報告書(第1～3報)を北海道及び室蘭市に提出し、PCB処理情報センターに配備した。</p>
