平成 26 年 4 月に発生したトラブル事象について (1 / 1)

非常用発電機燃料小出槽供給配管からの重油の漏洩

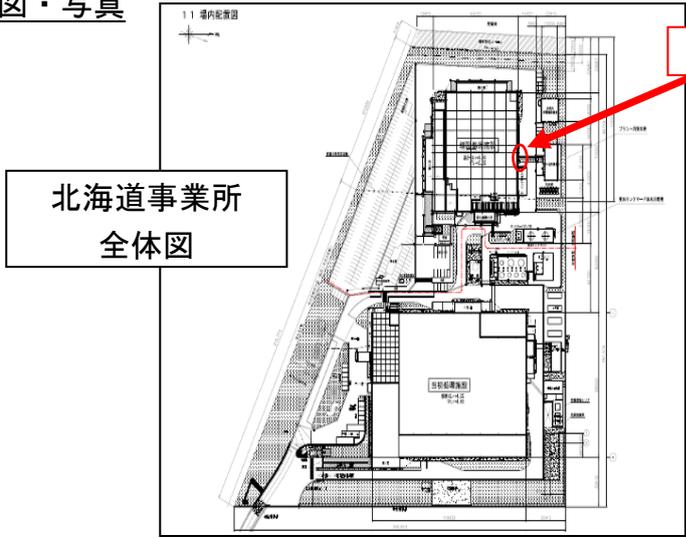
区分Ⅲ
件名	非常用発電機燃料小出槽供給配管からの重油の漏洩(第1報)	
発生日時	平成 26 年 4 月 15 日(火) 10 時 00 分頃	
発生場所	増設施設処理棟3階 北側壁面貫通部外側 非常用発電機燃料小出槽供給配管 フレキシブルホース(管理区域外)	
環境への影響	なし	
PCB 汚染の可能性	PCB 非含有液の漏洩である。	
概要(時刻は頃) (応急措置等)	<p><b>【設備概要】</b></p> <p>1) 増設施設の非常用発電機は非常用発電機設備室内にある燃料小出槽から重油の供給を受けて運転される。燃料小出槽までの系統は、[屋外]重油タンク→&lt;温水ボイラ用サービスタンク、プラズマ炉バーナ用重油タンクの分岐&gt;→フレキシブルホース①→(東側貫通部)→[処理棟内]→(北側貫通部)→[屋外]フレキシブルホース②→[受水排水処理室]→[非常用発電機設備室]燃料小出槽 となっている。</p> <p>2) 今回の事象は、フレキシブルホース②(32A=基準外径約3.5cm)の建屋側付け根から重油がにじみ出て、地面(アスファルト・砂利)に飛散したものであった。</p> <p><b>【時系列】(時刻はおおよそ)</b></p> <p>4/15 10:00 JV の補修作業員が、増設施設北側の壁が油らしきもので黄色に変色しているのを発見し、JESCO に連絡した。連絡を受けた担当者が現場に急行したところ、壁とアスファルト舗装の地面が油で滲んでおり、更にしみ箇所約6.5m上空にある重油タンクから燃料小出槽へ繋がる燃料供給配管のフレキシブルホースが変色していることを目視で確認した。</p> <p>10:20 関係者が現場にて打合せた結果、応急措置として、地面をブルーシートで養生することと、フレキシブルホースからの漏洩防止を実施することとした。</p> <p>10:40 地面の養生を実施した。</p> <p>11:00 高所作業車が現場に到着し、フレキシブルホースの状況を調査したところ、フレキシブルホースの建屋側の付け根から5分間に1滴程度重油が滴下しているのを確認した。その後、フレキシブルホースの漏洩防止措置*を講じた。</p> <p>(* :①吸収マットを3重に巻く。②ビニールシートを2重に巻く。③小型オイルパンを固定する。④ビニールシートを2重に巻き、固定する。)</p> <p>4/16～21 高所作業車を用いて、1日1回フレキシブルホース下に設置した小型オイルパンの重油の溜まりや吸収マットの変化がないことを確認した。</p> <p>4/22</p> <p>9:50 フレキシブルホースに繋がる重油供給系統の弁を閉止した。</p> <p>10:00～12:30 フレキシブルホースの交換作業を実施した。</p> <p>13:25～14:25 交換後の確認として気密試験(0.7MPaで60分間)を実施し、漏洩がないことを確認した。試験の最後に石鹼水を塗布し、発泡がないことを確認した。</p> <p>18:30 健全性が確認されたことから、2系プラズマ炉の昇温を開始した。</p> <p><b>【漏洩状況】</b></p> <p>漏洩箇所は、アスファルト舗装と敷石上で液だまりはなかった。</p> <p>漏洩範囲は、0.7m×9.0m=6.3m<sup>2</sup>であった。油膜の厚みを0.5mmとすると、漏洩量は約3.15リットルとなる。</p>

漏洩範囲

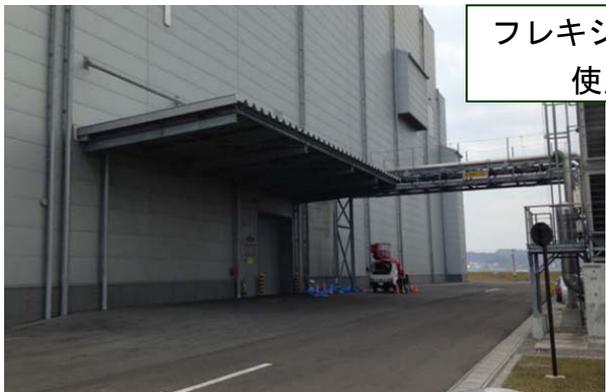
増設施設北側と受水排水処理室を  
つなぐ空中配管

フレキシブルホース  
使用箇所

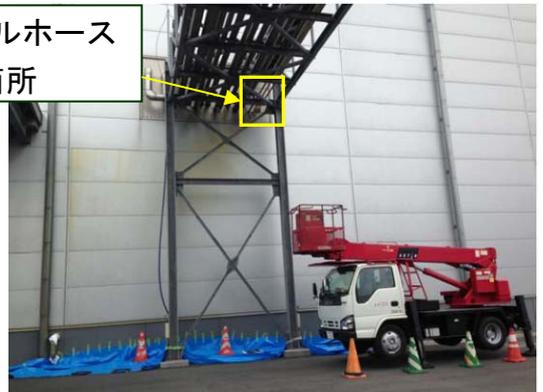
貫通部、高所作業車、養生状況

<p>漏洩発見から拭き取り作業完了まで作業員への接液はなく、人への影響はなかった。</p> <p>なお、漏洩液はA重油であり、PCBは含まれていない。</p>
事象による影響 (安全への配慮)	<ul style="list-style-type: none"> <li>・ 応急措置として、事象確認後、飛散箇所を養生した。</li> <li>・ 非常用系統のため、重油の供給停止措置は取らず、部品交換まで漏洩箇所を養生し、定期的に漏洩量が増えていないことを確認することにより拡大防止を図った。</li> </ul>
発生原因	<p>昨年1月に増設施設の全ての重油配管の気密試験を実施しており、この時点での健全性は確認されていた。</p> <p>4/22の取替工事により取り外したフレキシブルホースをメーカーに持ち帰り、電子顕微鏡等による詳細調査を行い、原因究明を実施する。</p> <p>なお、当該箇所にフレキシブルホースを用いた理由は、当初施設設計時に消防当局との打合せにて、「屋外タンクから処理棟に渡る配管については、フレキシブルホースを使用する等で地震に備えたサポートをすること。」との指導を受けたためであった。</p>
再発防止対策	<p>応急措置として、地面の養生とフレキシブルホースの漏洩防止措置を講じた。漏洩箇所を含む配管が非常用発電機の燃料供給系統のため、ラインの停止はフレキシブルホースの交換工事直前まで実施しなかった。</p> <p>フレキシブルホースの交換工事は4/22に実施した。漏洩発見から交換工事までの間、1日1回オイルパン内を高所作業車で確認し、漏洩がないことを確認した。</p> <p>交換工事に取り外したフレキシブルホースは、4/24からメーカーにて詳細調査(電子顕微鏡等を用いた破損箇所の確認)を実施中である。</p> <p>調査結果を基に原因究明を行い、恒久対策を講じる。</p>
水平展開	<p>当初施設の外部点検要領中に「現場巡回外壁フレキシブルホース点検表」を追加し、1日1回漏洩の有無を目視により点検することとした。</p>
連絡・公表の 状況	<p><b>【事象区分の判断】</b></p> <p>本件は施設外での重油のしみ事象であったが、事故や緊急異常事態に発展するおそれはない。このような事象は通報連絡・公表基準の別表に記載はないことから、事象区分については行政当局のご判断を仰ぐこととした。</p> <p>その結果、本件は、区分ⅠやⅡに相当する事象ではないこと、漏洩液にPCBが含まれていないこと、一般的な「用役」には燃料も含まれること、などから、区分Ⅲの1②「PCB等法令で定める有害な物質に該当しない用役の施設外への流出」に相当するとのご判断により、区分Ⅲで確定した。</p> <p><b>【対外対応】</b></p> <p>4/15 11:50～12:06 消防本部・予防課、胆振・環境生活課、道・循環型社会推進課、室蘭市・環境課に電話第一報連絡。</p> <p>14:20～45 室蘭市消防本部予防課長及び危険物係長による立入調査。</p> <p>18:50 室蘭市環境課長より、道と相談の結果、事象区分をⅢとした旨電話連絡あり。</p> <p>4/18 14:00～15:15 胆振・環境生活課2名、室蘭市・環境課2名による環境保全協定に基づく立入検査を受検。</p> <p><b>【報告・公表】</b>「通報連絡・公表の取扱い」に基づく報告として、5/12に報告書を北海道及び室蘭市に提出し、PCB処理情報センターに配備した。なお、原因究明、恒久対策及び水平展開内容が確定した時点で、第2報を提出する予定である。</p>

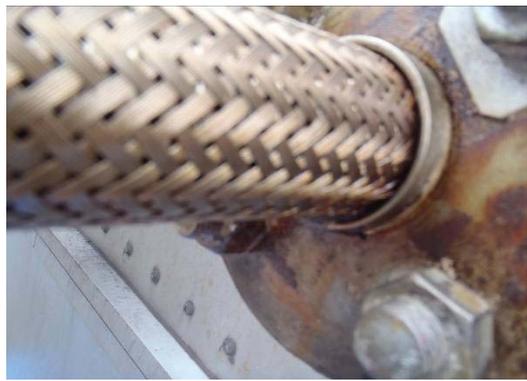
フレキシブルホース（漏洩箇所）

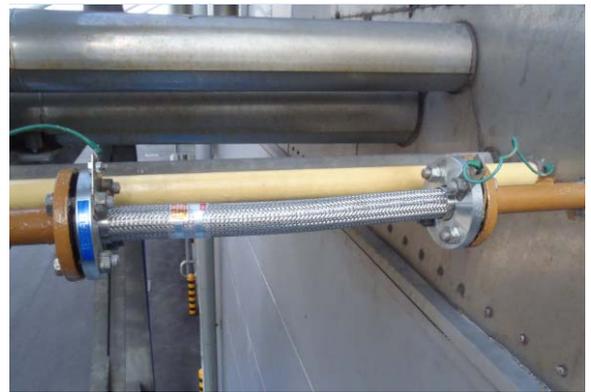
フレキシブルホース（交換後）
