平成 26 年 8 月に発生したトラブル事象について (1 / 1)

件名

浸漬洗浄中の大型トランスからの洗浄液の漏洩

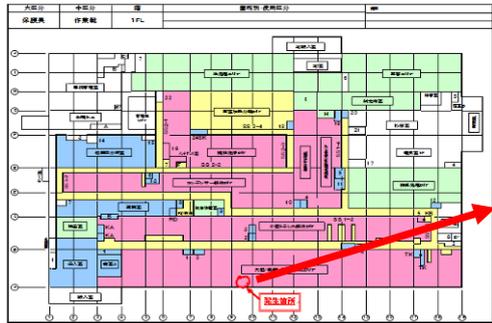
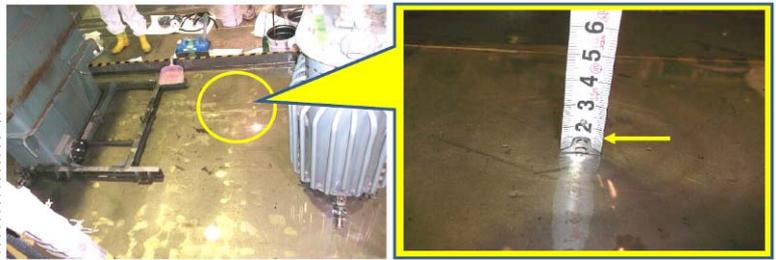
No.4抜油予備洗浄オイルパン内状況

オイルパンサイズ(4115×2660×高さ190mm)、液高さ15mm

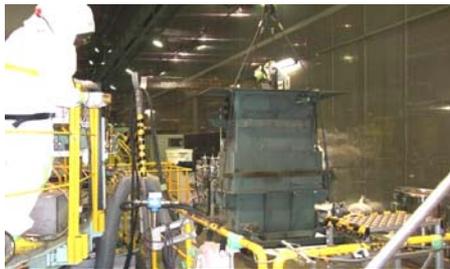
大型Tr #351
イグナイトン整流器用変圧器 本体全景

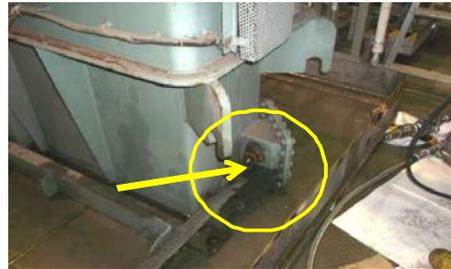
<p>事象による影響 (安全への配慮)</p>	<ul style="list-style-type: none"> ・ 応急措置として、事象発生直後に大型／車載トランス解体エリア内の作業の停止を指示し、他の機器への波及を防止した。 ・ 短時間で対策を講じて、速やかに復旧したため、操業への影響はなかった。
<p>発生原因</p>	<ul style="list-style-type: none"> ・ 漏洩箇所は、本体下部にある高圧接地側碍子接続部であった。本来であれば付いているはずの締め付けナット及び保護カバーが外されており、ボルトがむき出しになっていた。 ・ 接続部の内部を確認したところ、ボルトの裏側の押さえが緩んでいた。 ・ 裏側の押さえは、トランス油が充填されていたとき(保管中～搬送中～抜油完了まで)はトランス油の内圧で密着していたと考えられる。抜油後2回の浸漬保管前予備洗浄でも漏れは発生しなかったが、3回目の給液後の浸漬洗浄において密着状態が緩み、すき間が生じて洗浄液がにじみ出たものと推定する。 ・ No.4抜油・予備洗浄装置の給排液ポンプ回りには漏洩検知器が設置されていたが、オイルパン内には漏洩検知器の設置が無かった。また、No.4抜油・予備洗浄装置が作業スペースから遠い場所にあったことからパトロールでも発見できず、作業員の入室まで漏洩に気付かなかった。
<p>再発防止対策</p>	<ul style="list-style-type: none"> ・ イグナイトロン整流器用変圧器の受入時に、高圧接地側碍子接続部の確認を行うことを作業要領書に追記し、関係者に教育した。 ・ その他のトランスについても、受入時に油面より下部に取り付けられている碍子等の部材の取付状況の確認を受入時のチェックリストに追記し、関係者に教育した。 ・ No.4抜油・予備洗浄装置のオイルパンに漏洩検知器を新たに設置し、早期に漏洩を発見できるようにする。(9/16・17工事予定)
<p>水平展開</p>	<ul style="list-style-type: none"> ・ 同型トランスが11月に保管事業者から搬入予定である。保管している17台のトランスの高圧接地側碍子接続部を保管事業者にて確認したところ、16台については締め付けナット及び保護カバーが付いており、1台については締め付けナットのみが付いている状態であった。締め付けナットが付いていることから搬入に問題はないと思われるが、必要に応じてトランス油の漏洩防止措置を講じた上で搬入することとする。

今回の漏洩箇所
高圧接地側端子接続部

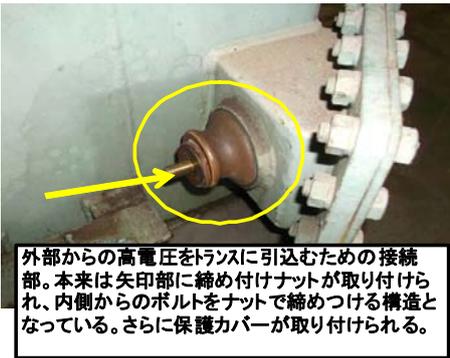
外部からの高電圧をトランスに引込むための接続部。本来は矢印部に締め付けナットが取り付けられ、内側からのボルトをナットで締めつける構造となっている。さらに保護カバーが取り付けられる。

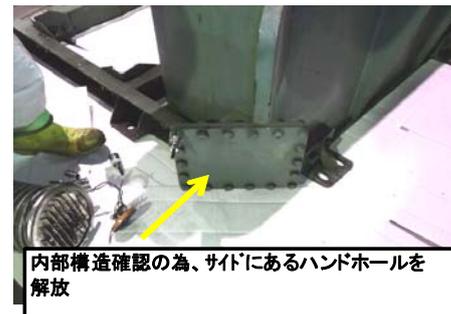
内部構造確認の為、サイドにあるハンドホールを解放

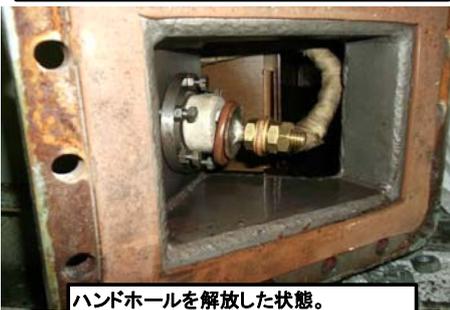
ハンドホールを解放した状態。

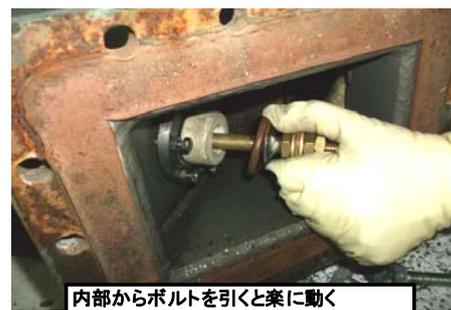
内部からボルトを引くと楽に動く状態となっていた。

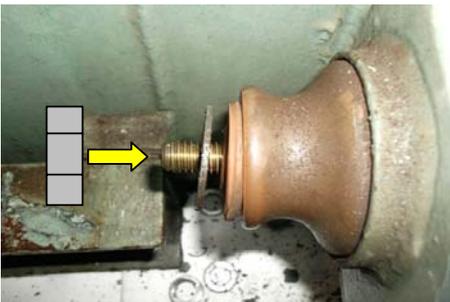
本来あるべき締め付けナットが無く、ボルトがフリーになっており指で簡単に動く状態であった。

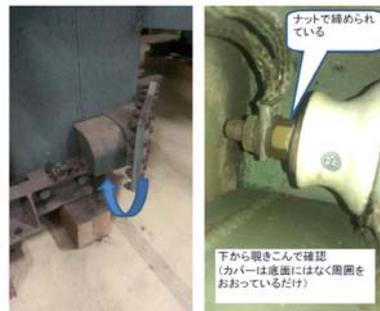
下から覗きこんで確認 (カバーは底面にはなく周囲をおおっているだけ)
