平成27年1月に発生したトラブル事象について (1/1)

件名 屋内サービスタンク供給配管からの重油の漏洩 (第2報)

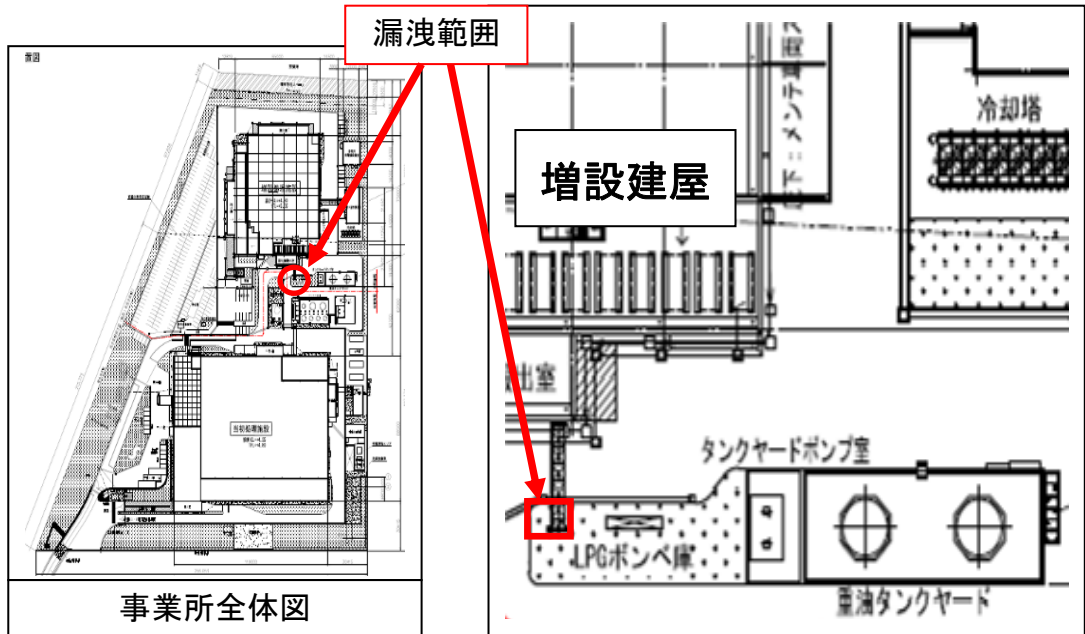
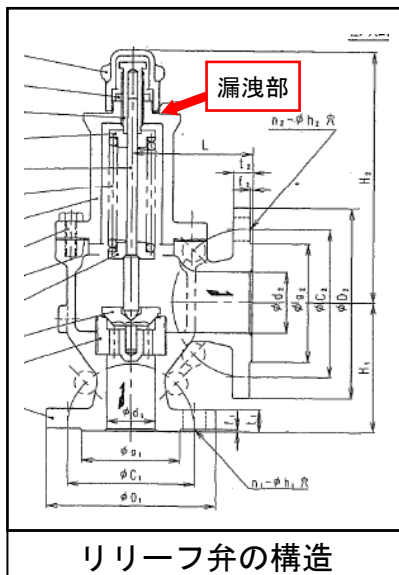
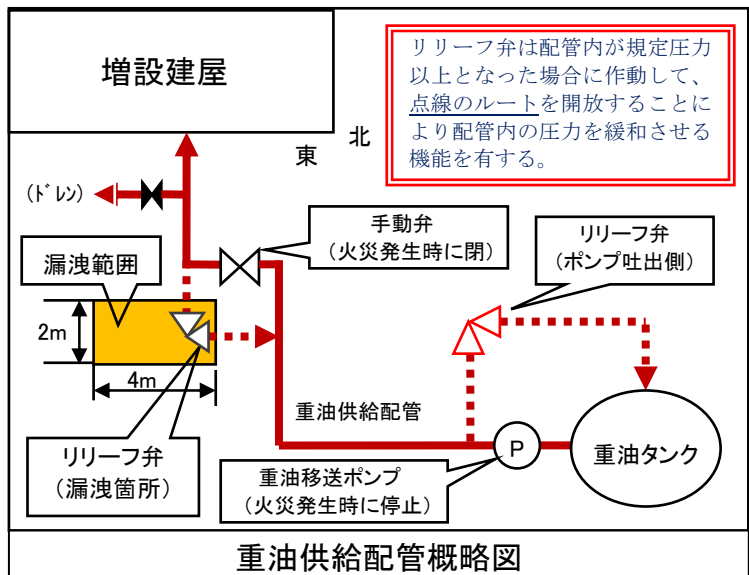
図・写真

<p>【漏洩状況】</p> <p>漏洩箇所は、リリーフ弁の頭部に付いている蓋と本体の接合面であった。ここはテフロン製ガスケットでシールされているが、蓋が緩んでいた。</p> <p>リリーフ弁頭部から漏洩した重油は配管を伝わって垂れる際に北風により地面及び雪上へ拡散しており、おおよその漏洩範囲は、4m×2m=8m²であった。漏洩した重油量は明確ではないが、漏洩・飛散の状況から、漏洩量は数リットルと推定される。</p> <p>漏洩発見から拭き取り・回収作業完了まで作業員への接液はなく、人への影響はなかった。なお、漏洩液はA重油であり、PCBは含まれていない。</p>	
事象による影響 (安全への配慮)	<ul style="list-style-type: none"> ・ 応急措置として、漏洩発見直後に増設建屋への重油供給を停止した。 ・ プラズマ熔融炉は年末年始のため、両系とも停止中であった。1/5より1系プラズマ熔融炉を昇温する予定であったが、重油供給再開後に昇温を開始した。なお、2系プラズマ熔融炉は2月中旬まで定期点検中(2月14日より昇温開始予定)。

発生原因	<ul style="list-style-type: none"> ・ 取り外したリリーフ弁をメーカーに送付して詳細に調査したが、特に異常は見られなかったとの報告であった。リリーフ弁のメーカーからの調査結果は以下の通り。 <ul style="list-style-type: none"> ① 持ち帰ったリリーフ弁を調査したが、特に異常はなかった。 ② また、蓋を増し締めして圧縮空気で気密試験を実施したが、漏れることはなかった。 ③ 蓋の緩みについては他の使用箇所でもそのような報告はなく、通常の使用で緩むことはありえない。(参考:蓋の材料:SCS13、弁体の材料:SUS304 と表記は異なるが、ともに 18Cr-8Ni のオーステナイト系ステンレスである。SCS13 が鋳物であるため名称が異なるが、熱膨張係数に違いはなく、気温差等で緩むことは考えにくい。また、同じ成分のため腐食防止にもなっている。) ④ 弁に異常がないので、念のためパッキンを交換して、再度取付けることとしたい。 ・ メーカーからは異常なしの報告を受けたが、実施した気密試験が圧縮空気を用いたものであったことから、重油を用いて再度気密試験を実施するよう依頼し、現在実施中である。
再発防止対策	<ul style="list-style-type: none"> ・ 上流側の供給ポンプを動かしたところ、リリーフ弁頭部から重油が漏洩することが確認されたため、応急措置として供給ポンプを手動モードに切り替え、停止した。 ・ 漏洩したリリーフ弁の交換品の納期に約2週間を要することから、それまでの間、漏洩したリリーフ弁を取り外して閉止フランジを取り付けて、重油を屋内サービスタンクに供給する体制とする。この場合、リリーフ弁の機能は重油移送ポンプの吐出側に設置されているリリーフ弁(漏洩したリリーフ弁と異なるメーカーのもの)で代用する。このリリーフ弁の逃がし先は重油タンクに接続しており、また、重油タンクの気相部は大気解放されていることから、機能的には問題ないものである。 ・ 本工事にあたっては、消防法に基づく危険物配管の変更許可を要するため、所定の手続きを経て、道・市のご了解を得た上で、屋内サービスタンクに重油の供給を再開する。 ・ リリーフ弁を取り外している間、増設建屋にて火災が発生した場合はリリーフ弁下部のドレン弁(通常閉)を開け、仮設ドラム缶にて重油を抜く手順とする。なお、仮設ドラム缶は設置箇所近傍に設置しておくものとする。 ・ 増設施設の屋外重油供給配管は平日の巡視点検としていたが、今後は休日(年末年始期間を含む)も巡視点検を実施することとする。(添付チェックシート参照) ・ 前報において、漏洩したリリーフ弁の交換品を納入し、再度危険物配管の変更許可手続き等を経て、原状に回復させるものとしていたが、現在重油を用いた追加の気密試験をメーカーで実施中であり、今後の対応は追加試験の結果を受けた後に決定する。

水平展開	<ul style="list-style-type: none"> ・ 重油供給配管に付いているリリーフ弁の蓋を確認したが緩みは無かった。 ・ 原因究明の結果が判明した時点で、必要に応じて水平展開を実施する。 ・ なお、当初施設には重油供給配管にリリーフ弁は付いていない。
連絡・公表の状況	<p>【事象区分の判断】</p> <p>本件は平成26年4月15日に発生した「非常用発電機燃料小出槽供給配管からの重油の漏洩」と類似の事象であり、緊急異常事態のおそれがなかったこと、漏洩液にPCBが含まれていないこと、一般的な「用役」には燃料も含まれること、などから、区分Ⅲの1②「PCB等法令で定める有害な物質に該当しない用役の施設外への流出」に相当するとして、区分Ⅲの位置付けとした。</p> <p>【対外対応】</p> <p>1/5 8:33~8:57 消防本部・予防課、胆振・環境生活課、室蘭市・環境課、道・循環型社会推進課に電話第一報連絡。</p> <p>9:04 JESCO本社に電話第一報連絡。</p> <p>9:10~20 室蘭市環境課による施設外へ流出の有無についての立入調査。</p> <p>9:55~11:30 胆振及び室蘭市による協定に基づく立入検査。</p> <p>10:00~11:30 室蘭市消防本部による立入調査。</p> <p>14:55~ 室蘭市消防本部に、漏洩したリリーフ弁の取り外しと閉止フランジの設置工事の実施について説明し、ご了解をいただいた。</p> <p>15:55~16:20 胆振、室蘭市及び道庁に電話第二報。上記工事の実施と、取外したリリーフ弁の機能については重油移送ポンプ吐出側のリリーフ弁で代替させることの対応について説明し、ご了解をいただいた。</p> <p>1/6 9:40 室蘭市消防本部による危険物配管工事の完成検査を受検。</p>
